OFICINA DE PREVENCIÓN DE EMERGENCIAS OPES

CONCEPTO TECNICO No. 15

BARRIO: Villa Sagrario

Riesgo Bajo por Inundación

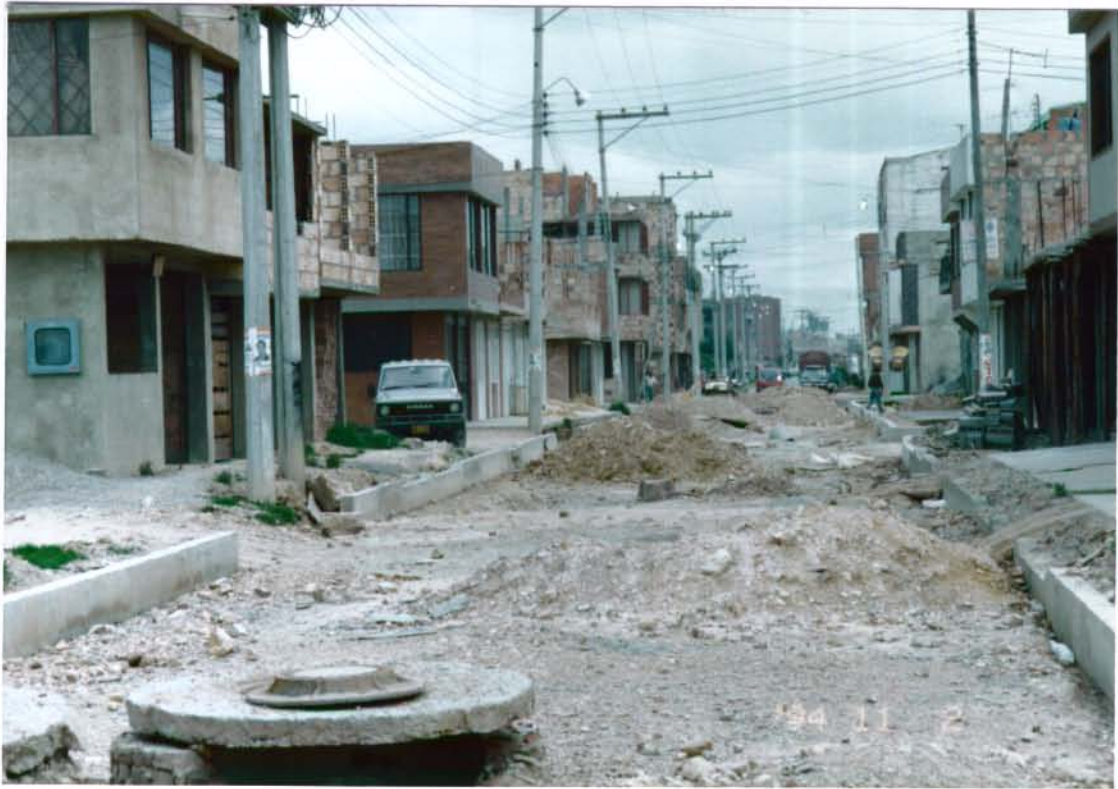
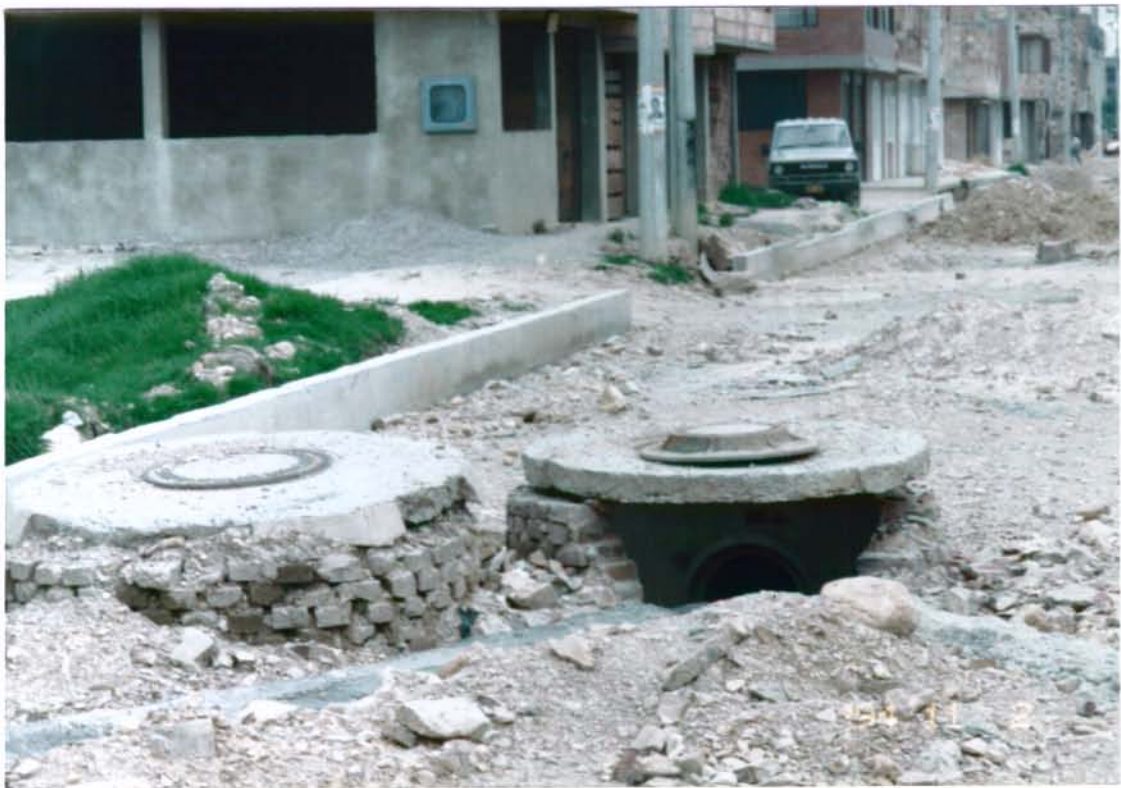
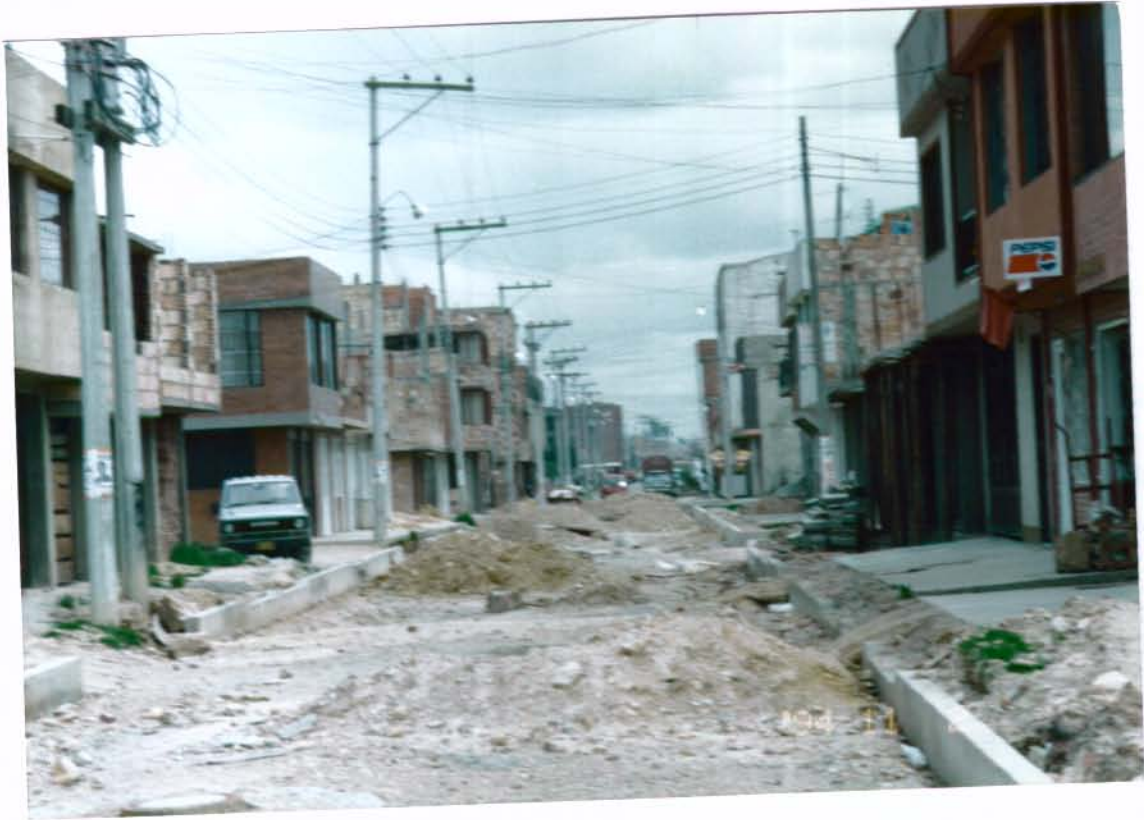
Concepto tecnico No. 15.
Villa Sagrawio.

La zona presenta redes de alcantarillado, el problema radica en que las calles no estan pavimentadas produciéndose arrastre de material, el cual tapona los sumideros.

ESTUDIOS CONOCIDOS	RIESGO	JUSTIFICACION TECNICA	CONSIDERACIONES Y RECOMENDACIONES
VER FOTOS 94-11-2 (SON 3).	BAJO: INUNDACION AMBIENTAL.	. LAS REDES DE ALCASTRILLADO ESTAN CONSTRUIDAS; EL PROBLEMA RADICA EN QUE LAS CALLES NO ESTAN PAVIMENTADAS, ENTONCES TODO EL AGUASQUE DE MATERIAL HACE QUE LOS SOMIEROS SE TAPEN Y NO FUNCIONEN BIEN APOZANDOSE EL AGUA OCASIO- NANDO LE PROBLEMAS DE TIPO AMBIENTAL A SUS HABITANTES. Y EVENTUALMENTE (NO TAN SEVERO) PROBLEMAS DE INUNDACIONES.	. RED VITAL

ESTUDIOS CONOCIDOS	RIESGO	JUSTIFICACION TECNICA	CONSIDERACIONES Y RECOMENDACIONES
94-11-2 (3)	BAJO (INUNDACION)	SE ENCUENTRAN CONSTRUCCIONES LAS REDES DE ACANTARILLADO PERO LAS VIAS NO ESTAN PAVIMENTADAS POR LO TANTO HAY ATRASCAMIENTO DE MATERIAL QUE OCASIONA EL RESQUE. ESTE MATERIAL TAPONA, CON MUCHA FACILIDAD Y CONLLEVA A LA DESTRUCCION DE LAS REDES. VER FOTOGRAFIA.	Fosas Semicirculares, BUENAS CONSTRUCCIONES EL AGUA NO SE ENCUENTRA AGREGADA, NO SE OBSERVAN CASOS PARA REGISTRO

Cuenta con todos los servicios.
Construcción de la Red Vial.
