CONCEPTO TECNICO No. 18**FECHA SOLICITUD:** 2 de Noviembre 1994**FECHA DE EMISION:** 14 de Noviembre de 1994**ENTIDAD SOLICITANTE:** Caja de Vivienda Popular**BARRIO:** Altos del Virrey**LOCALIDAD:** San Cristóbal**UBICACION:** Carretera a Villavicencio, Calle 50 sur con cra. 14 este, costado izquierdo, parte alta de La Pichosa.**REF. OPES:** 1212**CONTENIDO****TIPO DE RIESGO:**

Riesgo Alto por Deslizamiento y/o Derrumbes

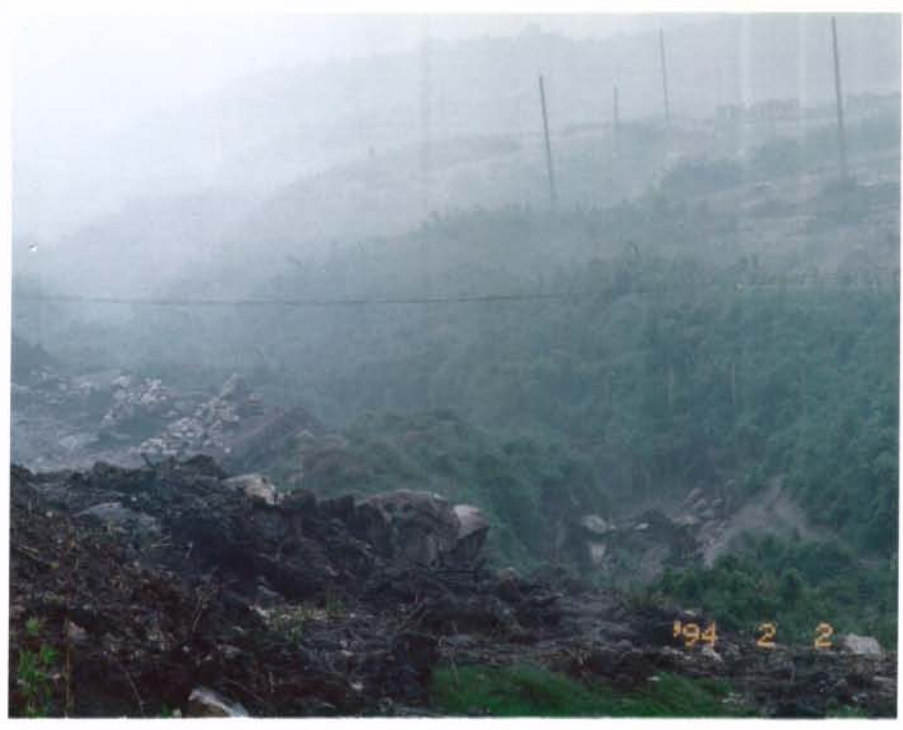
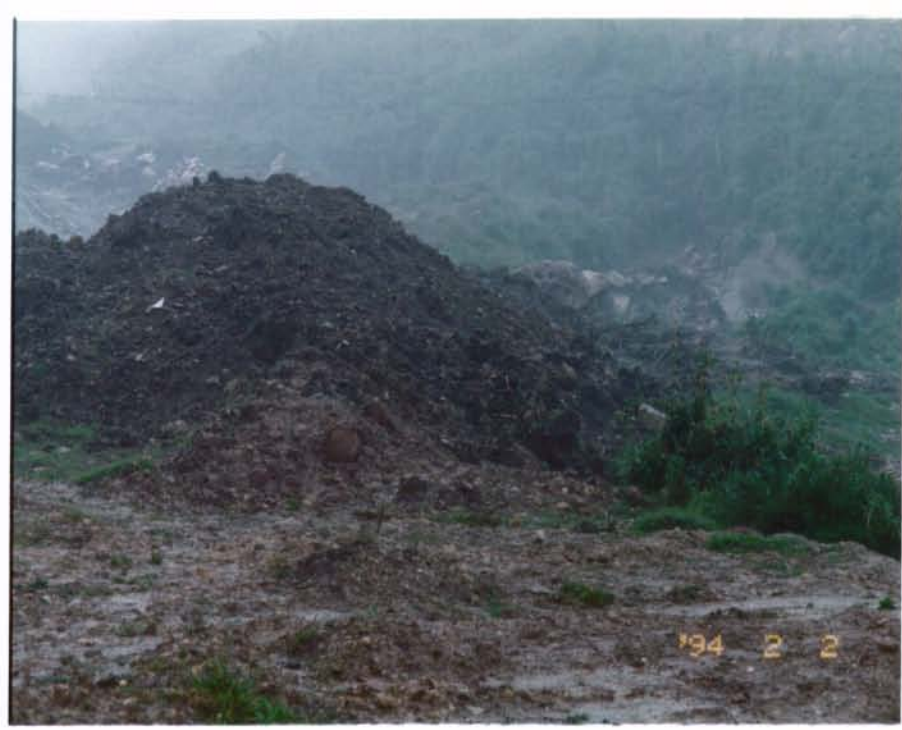
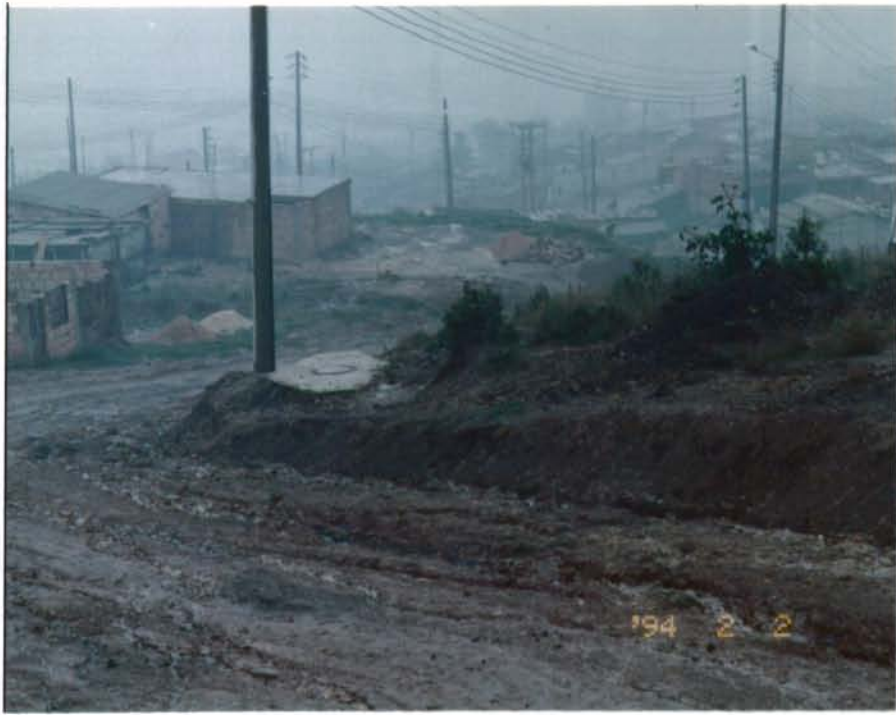
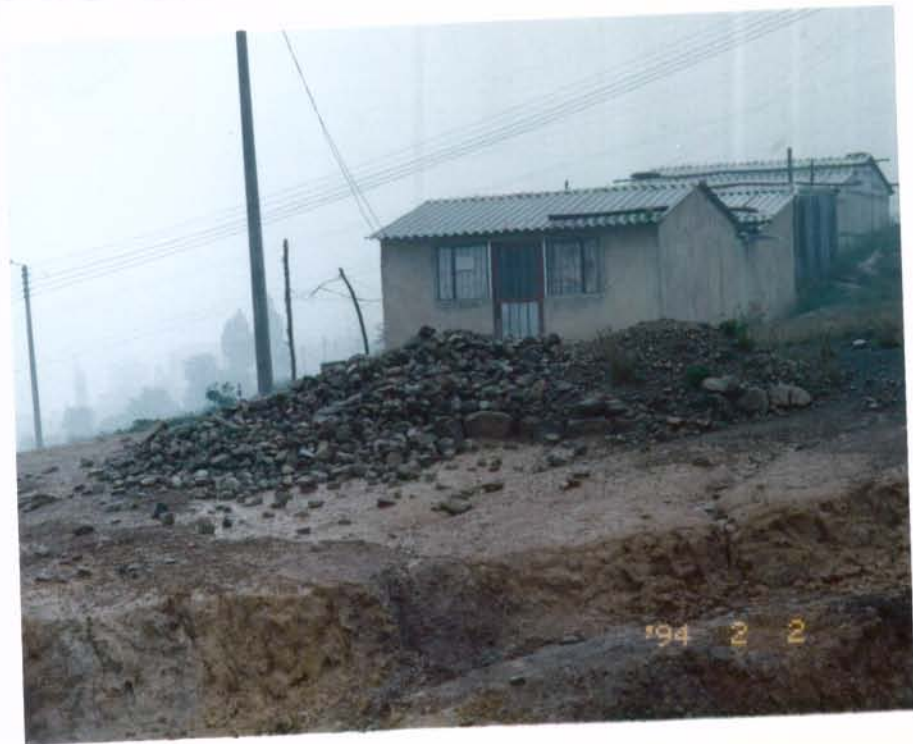
Concepto No. 18
Altos del Uinay .

La zona presenta terreno pendiente, el material suelto llega a la Quebrada debido a la existencia de una cantera explotada sin ningún tipo de control ocasionando que al incrementarse eventualmente el caudal del agua se produzca el desbordamiento de la misma por taponamiento de los canales debido al arrastre de material poniendo en peligro la vida de los habitantes de la zona baja de la cantera.

ESTUDIOS CONOCIDOS	RIESGO	JUSTIFICACION TECNICA	CONSIDERACIONES Y RECOMENDACIONES
<p>VER FOTOS 94-2-2</p>	<p>ALTO: - DESLIZAMIENTOS Y/O DERRUMBES.</p>	<p>TERRENO PENDIENTE. AL LU- VER SE PRESENTA UN ABRA- TRE DE MATERIAL OCACIONAL- DO PELIGRO PARA LOS HABITAN- TES DE LA PARTE BAJA. EN ESTA ZONA EXISTE UNA CANTERA EXPLOTADA SIN NIN- GUN TIPO DE CONTROL LO QUE OCACIONA QUE EL MATERIAL SUELTU LEGE A LA QUEBRADA OCACIONANDO UN BUENTUAL DESORDENAMIENTO DE LA MISMA PONIENDO EN PELIGRO LA VIDA DE LOS HABITANTES DE LA ZONA BAJA DE LA CANTERA (ACTOS DEL VIREY)</p>	<p>• EJERCER UN CONTROL ESTRICTO EN LA EXPLOTACION DE LA CAN- TERA -- • CONSTRUIR DRENAJES ADECUADOS • NO PERMITIR EL ACUMULAMIENTO DE MATERIALES SUELTOS EN LA PARTE ALTA DE LA ZONA --</p>

ESTUDIOS CONOCIDOS	RIESGO	JUSTIFICACION TECNICA	CONSIDERACIONES Y RECOMENDACIONES
<p>Ver fotos 94-2-2.</p>	<p>ALTO. Deslizamiento y/o Derrumbe.</p>	<p>Se observa la mala estado de las canchales de los que se tiene en el terreno de la zona. Hay un gran hueco que ocasiona derrumbes. Se tipo de construcción no es el más adecuado para el tipo de terreno de deslizamiento de los canchales. Hay un derrumbe de los canchales de material.</p>	<p>Se recomienda hacer una excavación adecuada de las canchales, hacer obras de terrazo en los taludes para evitar las deslizamientos. Construir obras de obras para eliminar la pendiente de los canchales. Hay un control de los canchales.</p>

Se recomienda hacer una explotación adecuada de las canteras.
Realizar obras de terraceo en los taludes para evitar los deslizamientos.
Construcción de drenajes adecuados para eliminar la escorrentía de aguas que hacen daño a los materiales arcillosos.
