CONCEPTO TECNICO No. 22**FECHA SOLICITUD:** 2 de Noviembre 1994**FECHA DE EMISION:** 14 de Noviembre de 1994**ENTIDAD SOLICITANTE:** Empresa de Energía Eléctrica**BARRIO:** Cruz de Terreros**LOCALIDAD:** Bosa**UBICACION:** Carretera de Bosa a Soacha, adelante del CAI de Bosa dos cuadras lado derecho.**REF. OPES:** 1213**CONTENIDO****TIPO DE RIESGO:**

Concepto No. 22
Cruz de teneros .

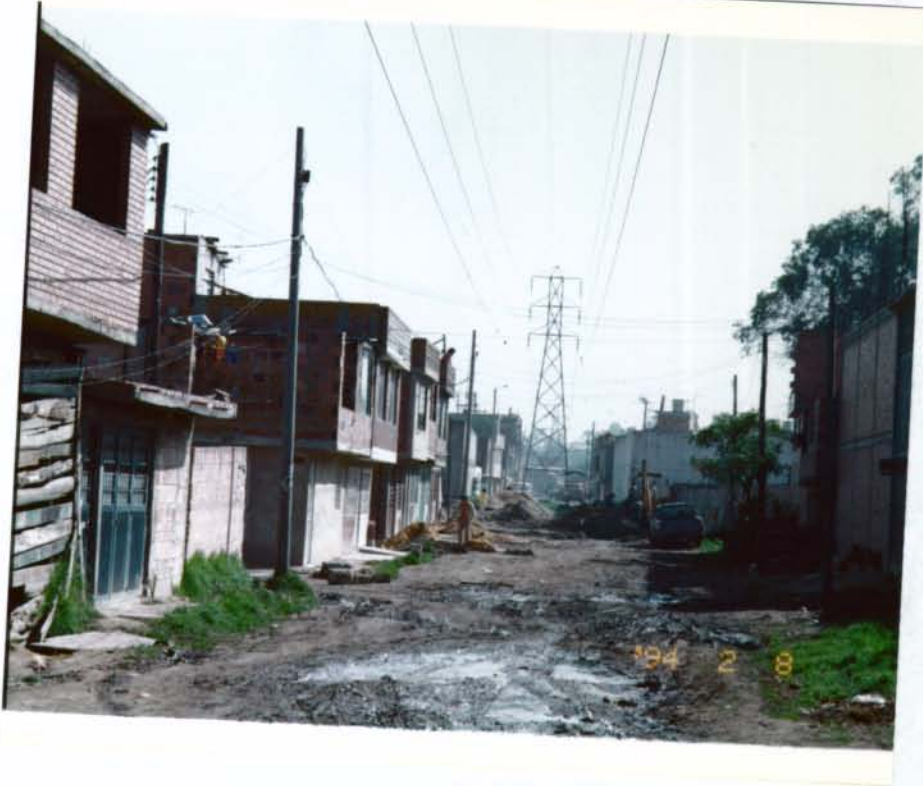
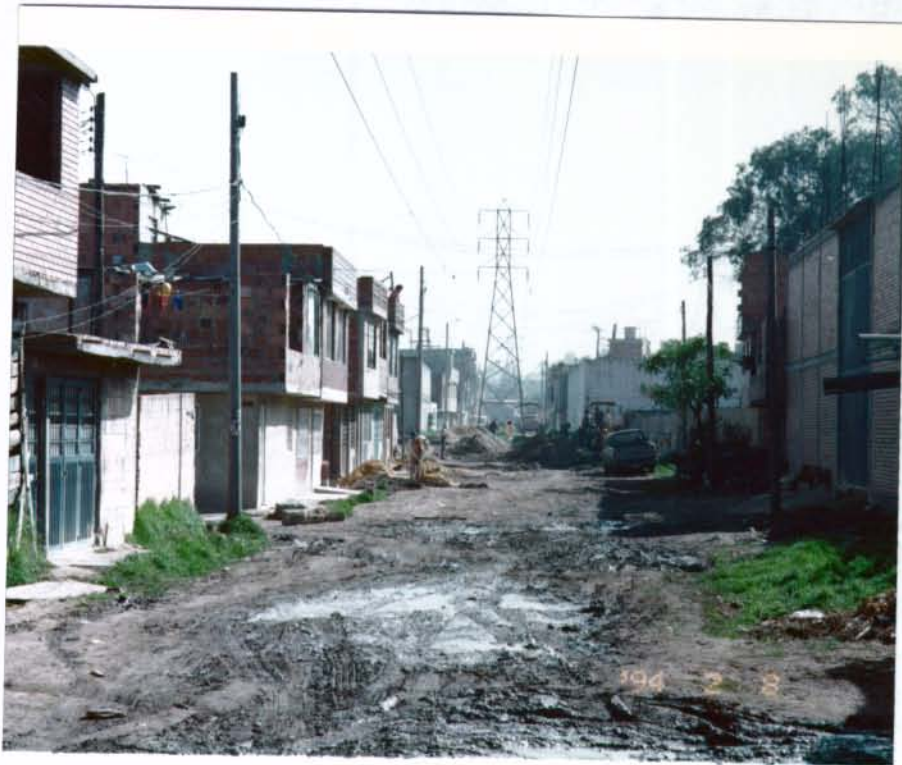
ESTUDIOS CONOCIDOS	RIESGO	JUSTIFICACION TECNICA	CONSIDERACIONES Y RECOMENDACIONES
VER FOTOS 94-2-8	Bajo	. LA CALLE ESTA SIN PAVIMENTAR ADEMÁS NO TIENE ACANTARILLADO DE AGUAS LLUVIAS LO CUAL OCASIONA APOSAMIENTO DEL AGUA YA QUE EL TERRENO ES PLANO Y EL AGUA NOTICNE PARA DONDE CORRER	. CONSTRUIR (PAVIMENTAR) LA CALLE . CONSTRUIR ACANTARILLADO DE AGUAS LLUVIAS.

ESTUDIOS CONOCIDOS	RIESGO	JUSTIFICACION TECNICA	CONSIDERACIONES Y RECOMENDACIONES
<p>Ver Fotos 94-2-B.</p>	<p>Ninguno.</p>	<p>Casas en 2 Cuaras Corridos del pavimento Normal por lo tanto las lineas que pasan por fuente a los inque bles se ven muy encua sadas concurran en alineamiento con las demas viviendas. Hay comunicacion a la inque NTOMA se la ENERGIA</p>	<p align="right">000003</p>

Pavimentar las vías.
 Construcción del alcantarillado de aguas lluvias
