CONCEPTO TECNICO No. 24**FECHA SOLICITUD:** 2 de Noviembre 1994**FECHA DE EMISION:** 14 de Noviembre de 1994**ENTIDAD SOLICITANTE:** Empresa de Acueducto y Alcantarillado**BARRIO:** San Agustín**LOCALIDAD:** Rafael Uribe Uribe**UBICACION:** Localizado sobre las márgenes de la Quebrada Chiguaza**REF. OPES:** 1148**CONTENIDO****TIPO DE RIESGO:**

Riesgo Alto por derrumbes e inundación

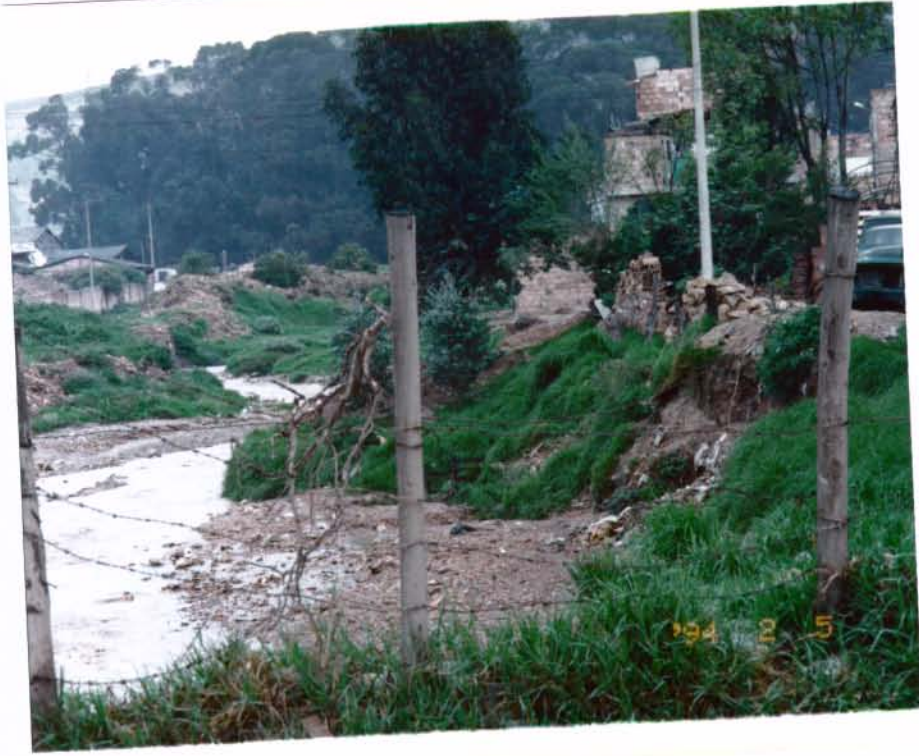
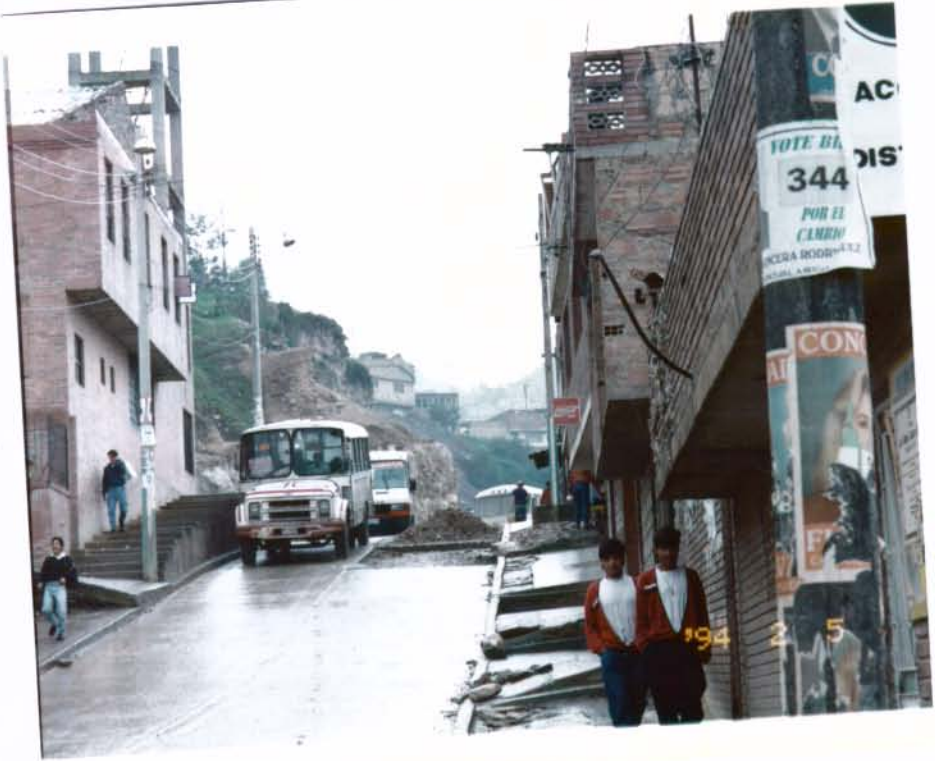
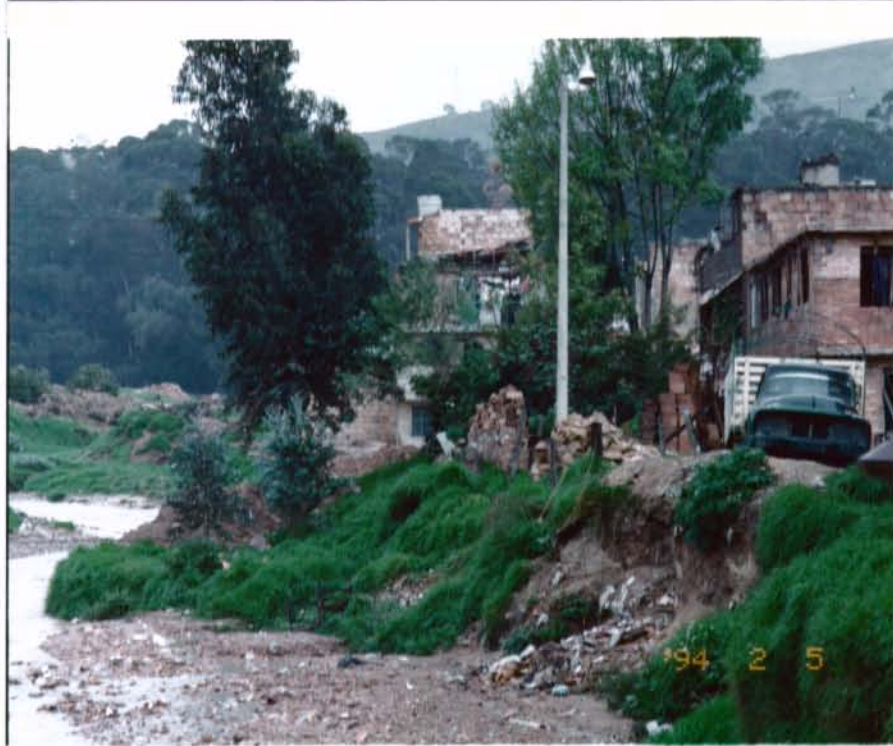
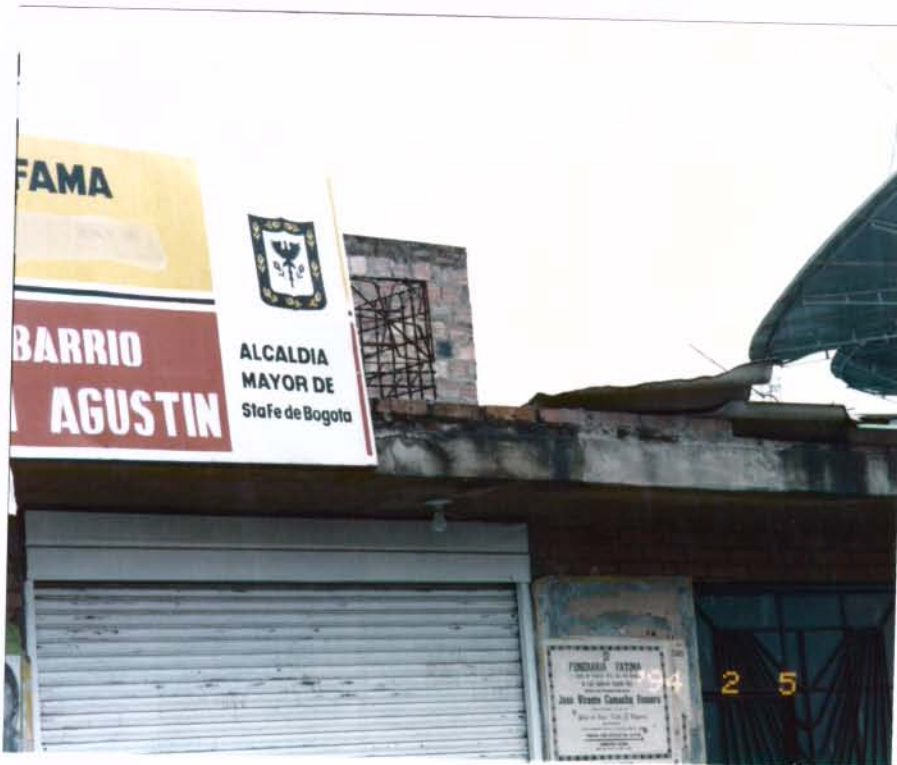
La existencia de casas al borde de la quebrada la Chiguaza representa un inminente peligro debido a que la socavación ocasiona inestabilidad. No se respeta la ronda hidráulica del río.

Se arrojan basuras ocasionando problemas de taponamiento.

ESTUDIOS CONOCIDOS	RIESGO	JUSTIFICACION TECNICA	CONSIDERACIONES Y RECOMENDACIONES
VER FOTOS 94-2-5 (SON 5) 94-2-5 (3) *	BAJO. *AUTO: DERUMBES INUNDACION	.TIENE SERVICIOS LEGALIZADOS Y LAS CALLES ESTAN PAVIMENTADAS... *EXISTEN CASAS AL BORDE DE LA QUEBRADA LA CHIGUAZA QUE ESTAN EN PELIGRO YA QUE LA QUEBRADA ESTA SOCABANDO LA PATA DEL TRALUD OCACIONANDO INESTABILIDAD EN ESTAS VIVIENDAS PONIENDO EN PELIGRO LA INTEGRIDAD DE SUS HABITANTES... *NO SE ESTA RESPETANDO LA BANDA HIDRAULICA DE ESTA QUEBRADA *ESTA BOTANDO BASORAS A LA QUEBRADA OCACIONANDO PROBLEMAS AMBIENTALES Y DE TRAFICAMIENTO DE LA QUEBRADA...	TERMINAR DE CONSTRUIR UNOS PEQUEÑOS TRAMOS QUE FALTAN DE VIA PAVIMENTADA SIN IR A DAÑAR LO YA EXISTENTE... * RESPETAR LA BANDA HIDRAULICA DE LA QUEBRADA * CONTROLAR QUE LA GENTE NO ABORDE BASORAS A LA QUEBRADA.

ESTUDIOS CONOCIDOS	RIESGO	JUSTIFICACION TECNICA	CONSIDERACIONES Y RECOMENDACIONES
<u>Ver FOTOGRAFIAS</u> <u>94-2-5(2)</u> <u>94-2-5(3)</u>	<u>INUNDACION</u>	<u>SERVICIOS TECNICOS</u> <u>VIA INUNDADAS</u> EN LA PARTE BAJA SE OBSERVA LA QUEBRADA (HILADA) COMO SE VE EN LAS FOTOGRAFIAS, EXISTEN CONTINUACIONES DE LA RANCHA DE LA QUEBRADA, NO TIENEN CONTROLES EN LA CONSTRUCCION CERCA A QUEBRADA. EL RIO PUEDE CONSERVAR TODO EL TIEMPO QUE SE ENCUENTRA DEBIDO DE LA CONSTRUCCION DE UN BOVEDON EN LA ZONA, ESTO DA LUZ A UNA DESASTRALIZACION Y POSIBLE FURUNCION.	REUBICAR LAS PERSONAS QUE SE ENCUENTRAN EN LA ZONA DE LA QUEBRADA. TOMAR CONTROLES SOBRE LA QUEBRADA PARA EVITAR POSIBLES DESASTRALIZACIONES.

Culminar la pavimentación de las vías.
Respetar la ronda hidráulica de la quebrada.
Control de las basuras.
