**CONCEPTO TECNICO No. 45**

**ENTIDAD SOLICITANTE:** Empresa de Teléfonos de Bogotá.

**UBICACION:** Diagonal 128c No. 61-87

DIRECCIÓN  
Fondo para la Prevención y Atención de Emergencias

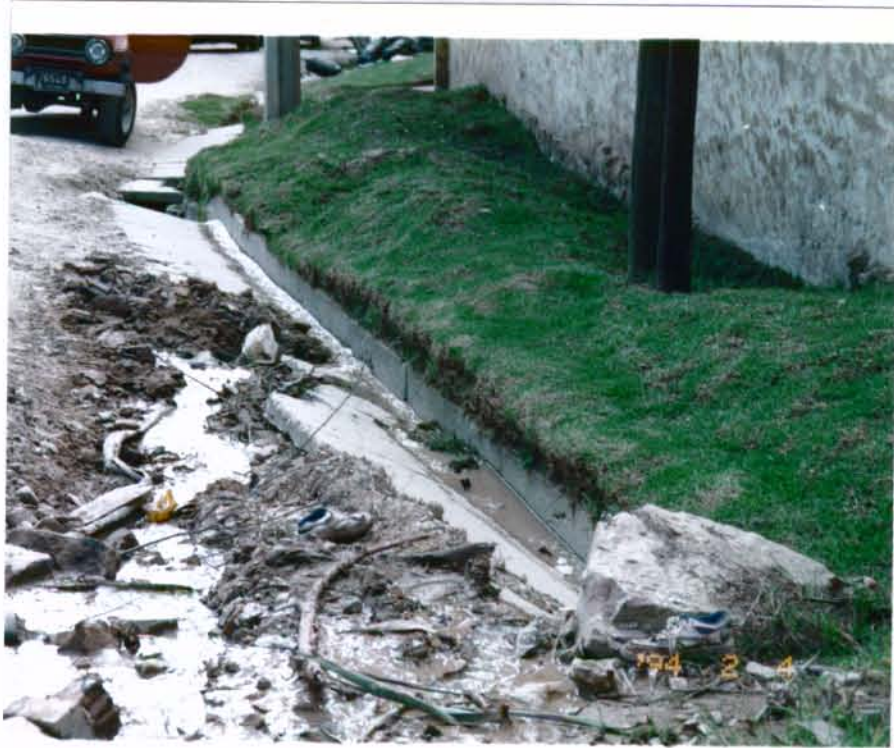
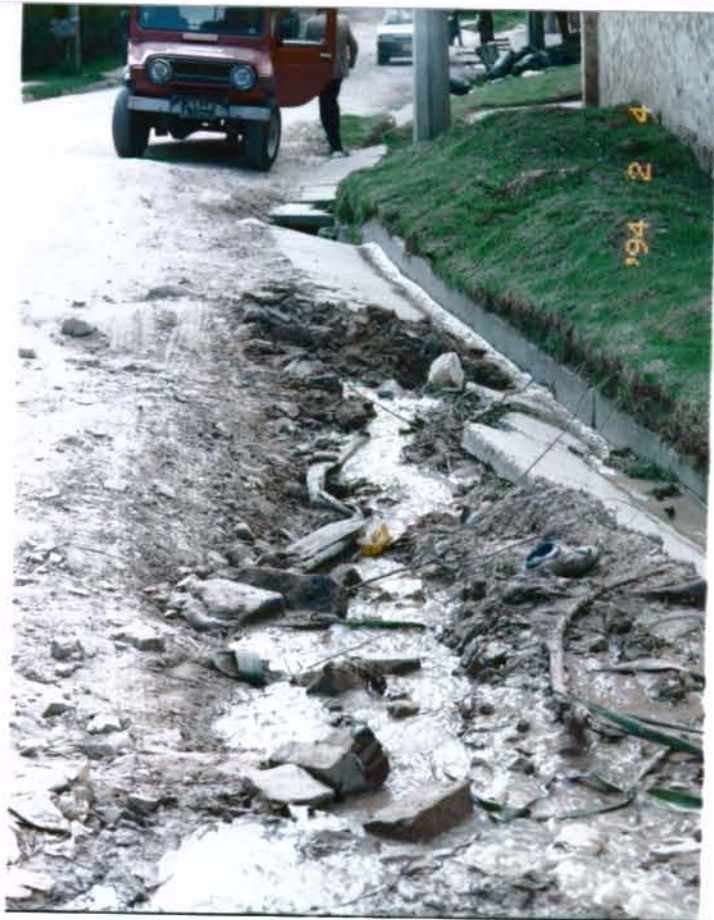
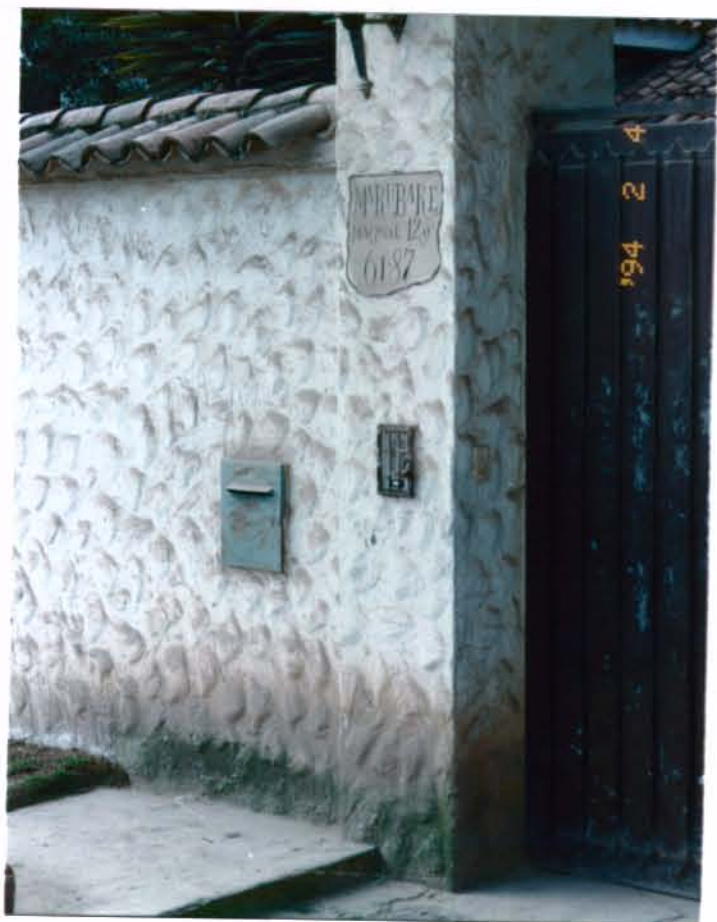
El canal de entrada se encuentra en mal estado, el terreno es pendiente y la vía de acceso está despavimentada.

ESTUDIOS CONOCIDOS	RIESGO	JUSTIFICACION TECNICA	CONSIDERACIONES Y RECOMENDACIONES
VER FOTOS 94-2-4	NINGUNO  NINGUNO	EXISTE UN CANAL ALA ENTRADA A LAS CASAS DETRÁS QUE NO ESTA EN BUENAS CONDICIONES - TERRENO PENDIENTE - VIA DE ACCESO SIN PAVIMENTAR  CASA FAMILIAR. EN UN TERRENO PENDIENTE. GEOLOGICAMENTE SE OBSERVA UNA CANAL QUE BASTA POR EL FRENTE Y POR ARRIBA DE MATERIAS HAY TAPONAMIENTO POR ARRIBA DE MATERIAS. VER FOTOGRAFIA	ADREGAR EL CANAL PERIMETRAL QUE ALLI SE ENCUENTRA.  HABER SIMPLIZA PERMANENTE DEL CANAL PARA EVITAR DESBORDOS DE AGUA.
