## OFICINA DE PREVENCIÓN DE EMERGENCIAS OPES

### CONCEPTO TECNICO No. 5

**BARRIO:** Lomalinda y Minuto de Dios.

**UBICACION:** Localizado en la entrada dos de Cazuca

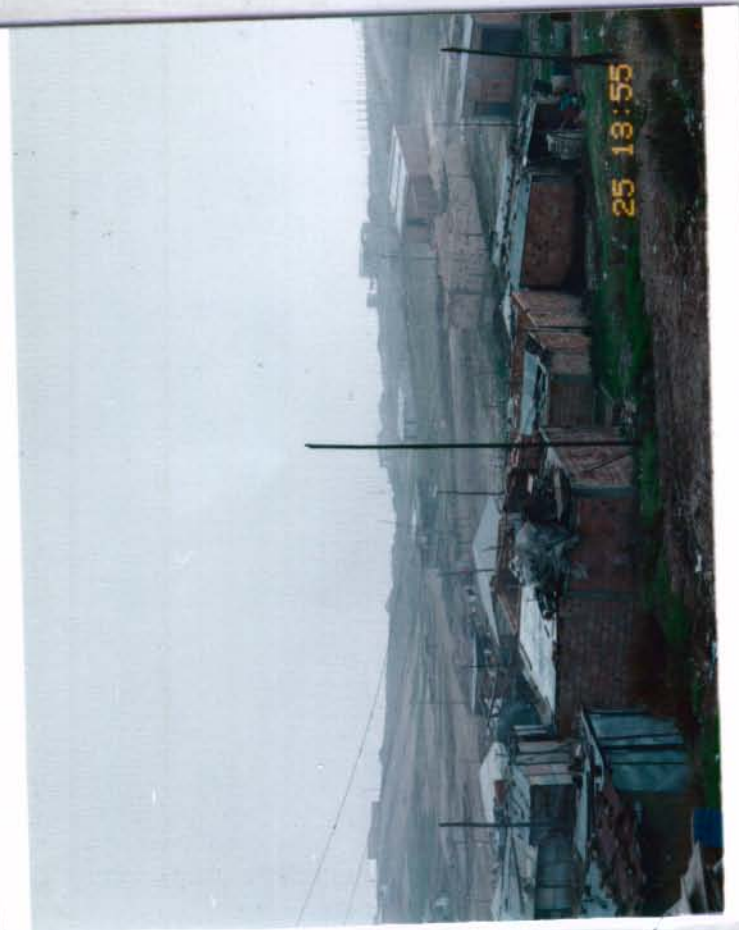
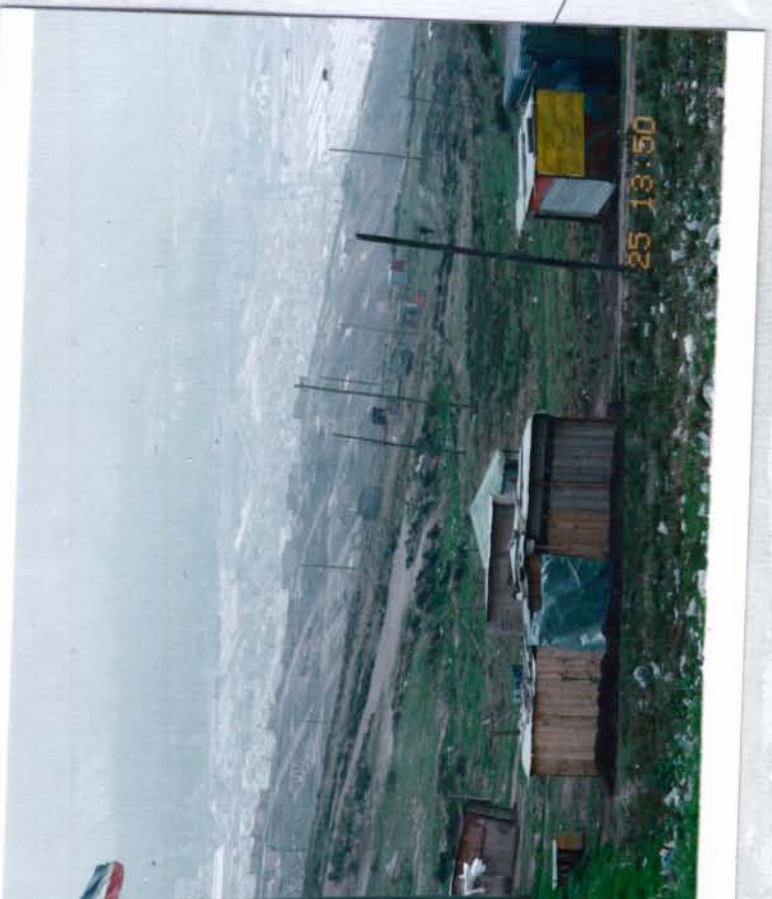
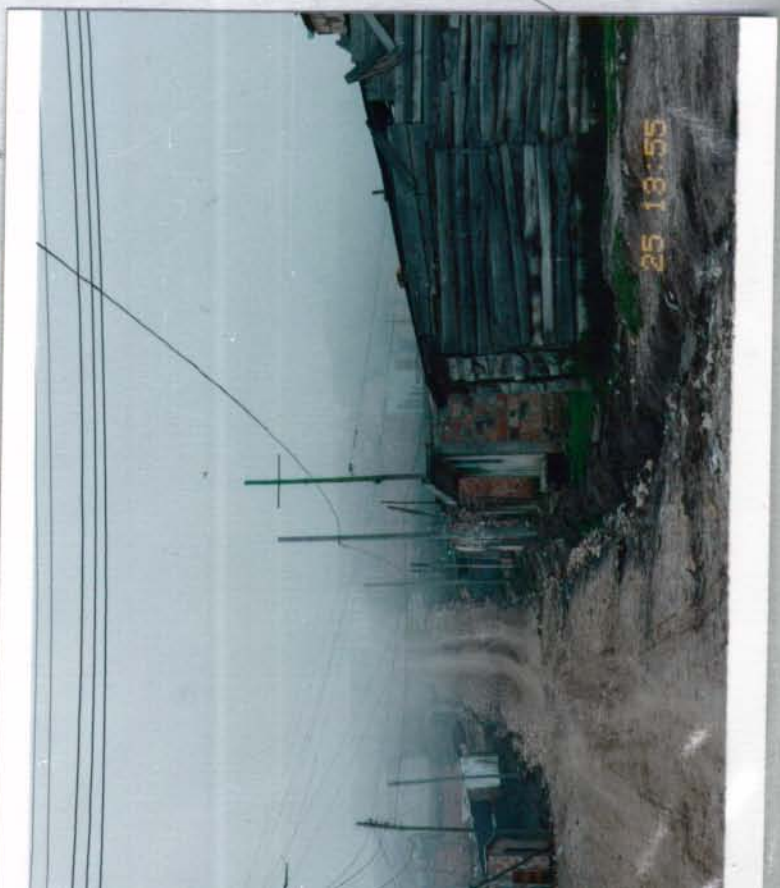
Concepto tecnico No 5  
Lamalinda - Minuto de Dios

La zona presenta erosión y desestabilización del terreno.  
El terreno es relativamente plano con vegetación (parte alta), por lo tanto se satura rápidamente ocasionando escorrentía superficial.  
No presenta sistemas de drenaje.

ESTUDIOS CONOCIDOS	RIESGO	JUSTIFICACION TECNICA	CONSIDERACIONES Y RECOMENDACIONES
Ver foto: 25-13:50 (1) 25-13:55 (2)	Medio	Terreno relativamente plano con vegetación (parte alta). Zona muy tenue se sacra rápidamente ocasionando escorrentía superficial lo cual sumado al tipo de vivienda que allí se encuentra pone en peligro la seguridad y estabilidad de sus habitantes - .	Mejorar el tipo de vivienda porque así se arreglan muchos de los problemas hoy existentes. Constituir un alcantarillado pluvial eficiente..

Control de la explotación de Canteras.  
Construcción de un alcantarillado pluvial eficiente.
