**CONCEPTO TECNICO No. 89**

<b>FECHA SOLICITUD:</b> Diciembre 26 de 1994.
<b>FECHA DE EMISION:</b> Enero 25 de 1995.
<b>ENTIDAD SOLICITANTE:</b> E.A.A.B.
<b>BARRIO:</b> Atanasio Girardot
<b>LOCALIDAD:</b> Los Mártires
<b>UBICACION:</b> Calle 2 No. 1-03
<b>REF. OPES:</b> 1513

### CONCEPTO TECNICO OPES

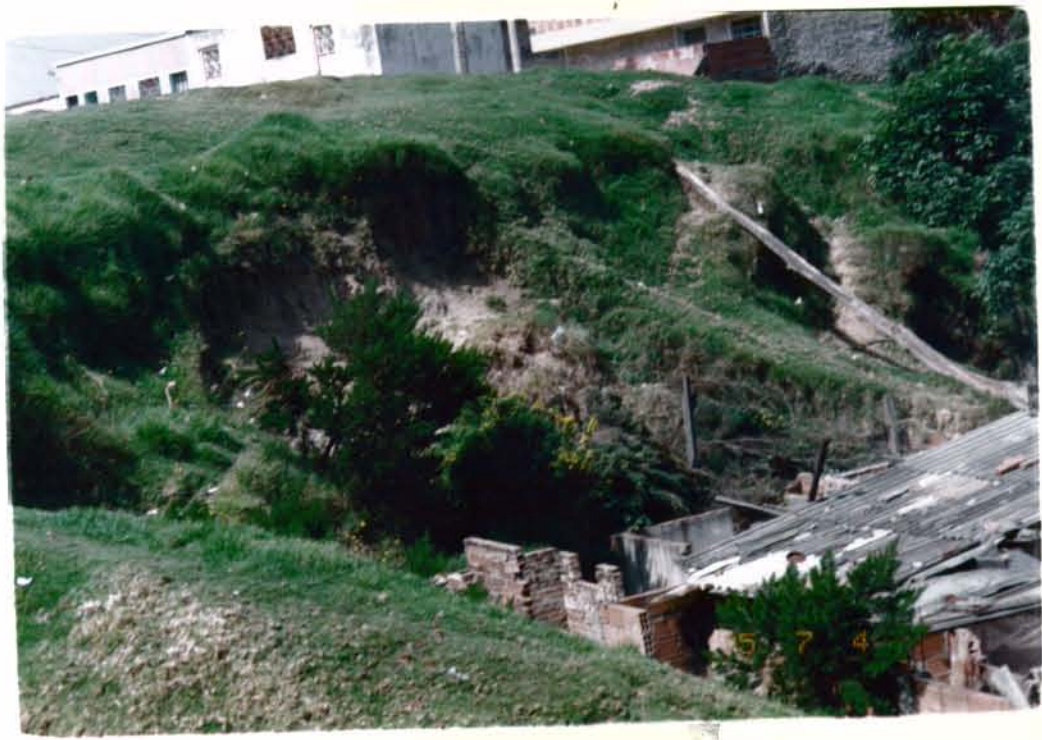
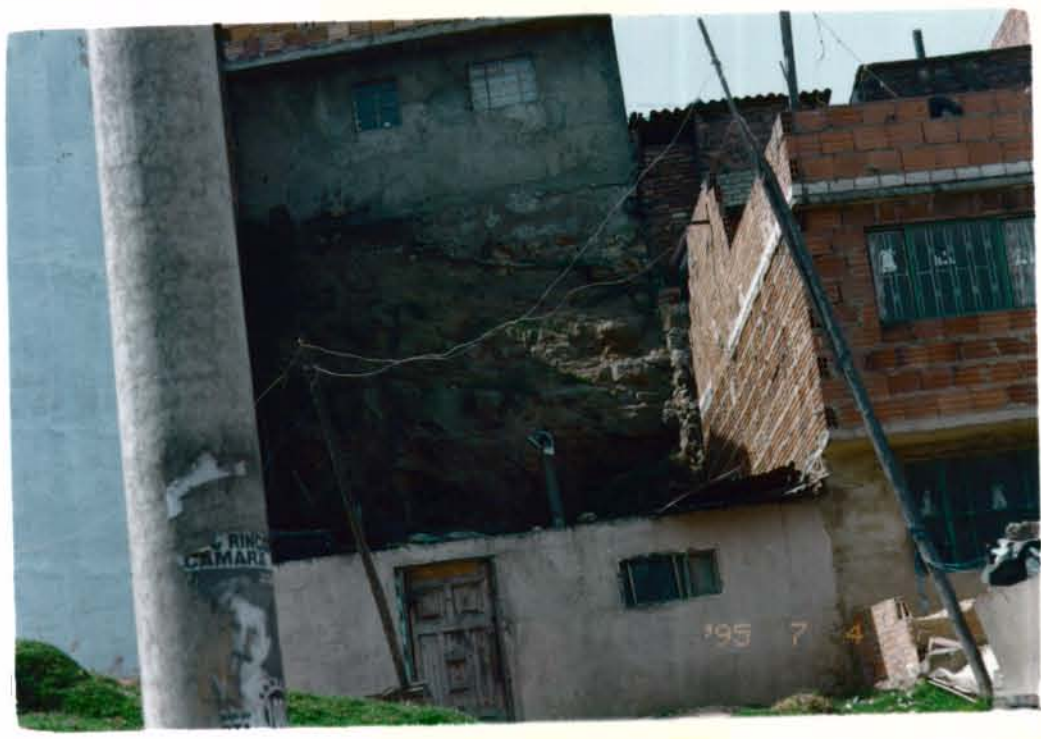
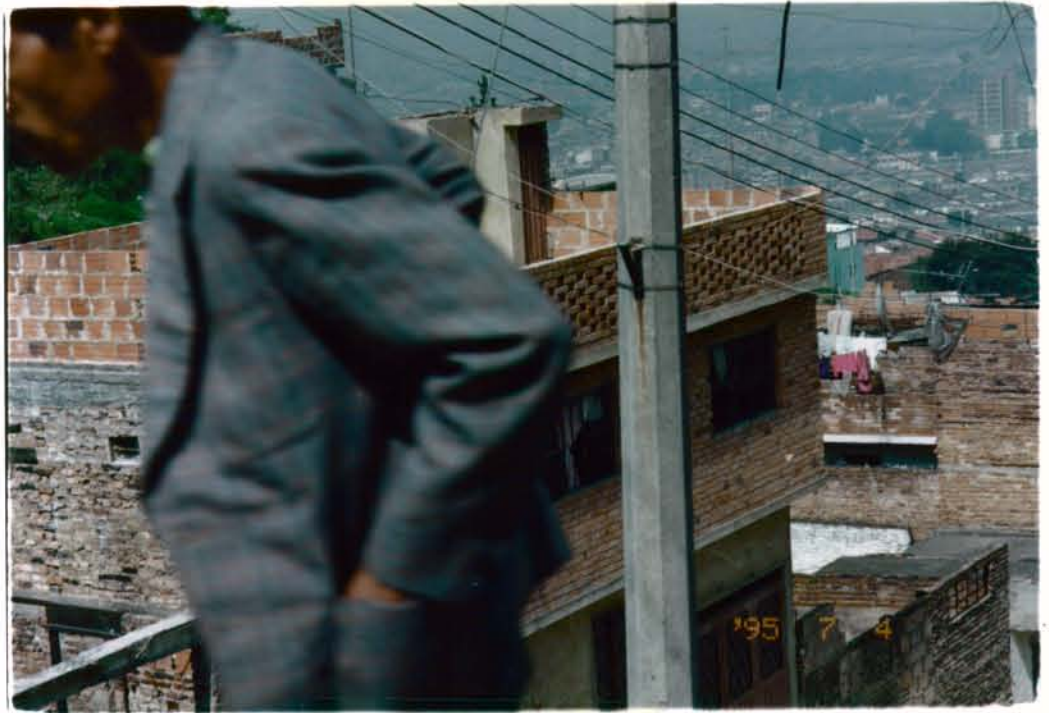
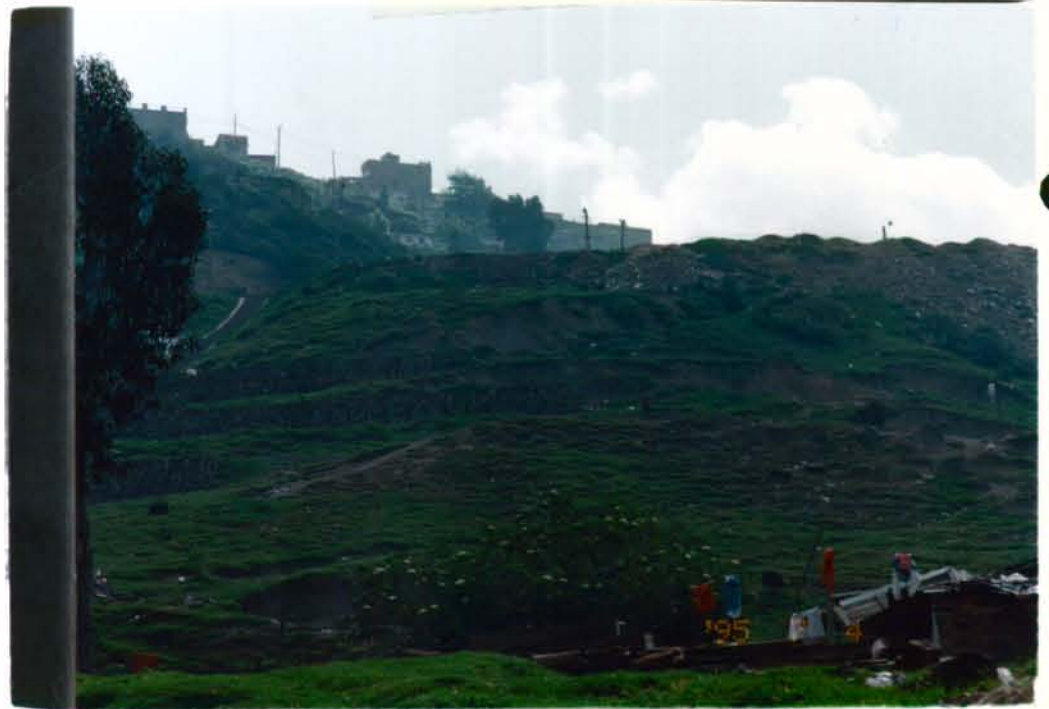
El Sector en Gral no presenta riesgo. En la parte alta del barrio hay un talud en el cual se acumulan basuras de todo tipo. Las viviendas que se encuentran en los costados presentan riesgo tal como se puede apreciar en las fotografías. En la laguna se observan unos cañones los cuales no desempeñan función alguna. En el sector se observa mucha vivienda abandonada la cual está deteriorada.

Controlar las basuras  
 Corregir el talud y la posición de los cañones  
 Tomar conectivos a cerca de las viviendas que presentan riesgo.
