DIRECCION DE PREVENCION Y ATENCION DE EMERGENCIAS

DIAGNÓSTICO TÉCNICO No. DI-1383

LOCALIDAD : Ciudad Bolívar (19)
 BARRIO : El Cerro del Diamante
 DIRECCION : Carrera 89 entre Calles 55 a 60 sur (nomenclatura antigua)
 FECHA DE VISITAS : Marzo 19 a 23 de 2002
 SOLICITANTE : Análisis de Riesgos
 ÁREA DE INFLUENCIA : 9.0 ha
 VIGENCIA : Temporal mientras no se modifiquen significativamente las condiciones físicas del sector o se realicen obras de mitigación.

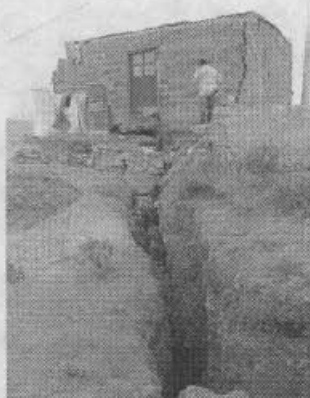
Fotografía 1 Grietas del terreno Mz 27. Se observa hundimiento del bloque oriental (derecho).

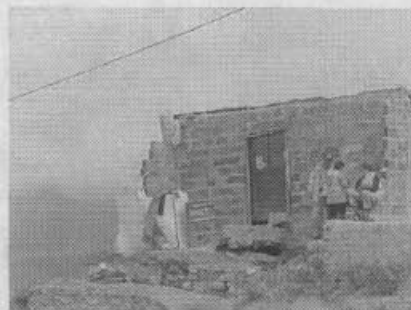
Fotografía 2 Grietas del terreno Mz 27. Se observa desintegración del material cercano a los agrietamientos principales.

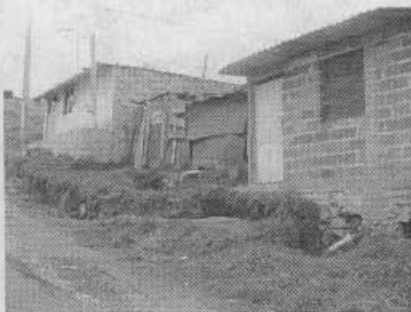
Fotografía 3 Extremo oriental manzana 19. Se observa grieta principal frente a los predios, dificultando acceso.

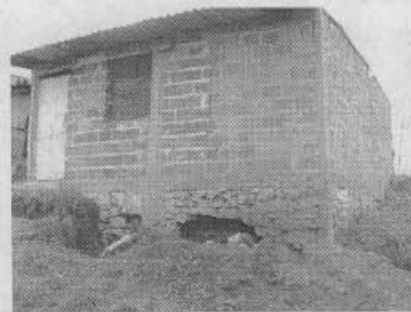
26	19	12		Graciela Tique	Mampostería confinada. Grieta principal pasa por la fachada de la vivienda, conformándose escalón que impide el acceso. No fue posible ingresar a la vivienda.
27	19	13	Carrera 89 # 57-08 Sur	María Concepción Lemus	Material de recuperación. Grieta principal pasa por la fachada de la vivienda, conformándose escalón que impide el acceso. No hay
28	19	14	Carrera 89 # 57-04 Sur Carrera 75A # 65A-23 Sur (*)	Jaime Bohorquez	Mampostería confinada. Fisuras en pisos. Grieta parte posterior en zona de patio, alineada con grieta principal sobre la vía.
29	19	15	Calle 56 A Sur # 89-03	Pedro Sánchez	Mampostería confinada. Fisuras en muros.
30	22	9	Carrera 89 # 56-11 Sur	Julio César García	Parte frontal no construida; parte posterior casa prefabricada. Grietas en el piso de la vivienda y dislocación de paneles prefabricados.
31	22	10	Carrera 89 # 56-07 Sur	Jorge Enrique Mazo (p) Jaqueline Palencia (a)	Mampostería, predio parcialmente construido. Vivienda esquina SE, presenta grietas en muros y piso. Alineamiento de la grieta con la observada en la manzana 19.

Fotografía 4 Mz 19 Lt 12. El agrietamiento del terreno afectó la cimentación de la construcción y ocasiona la rotura de las redes domiciliarias.

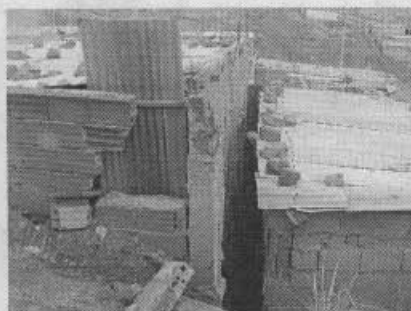
Fotografía 3 Mz 7 Lt 18 y 20. Se observa el deterioro en las construcciones por la presencia del agrietamiento principal en el límite de estos predios.

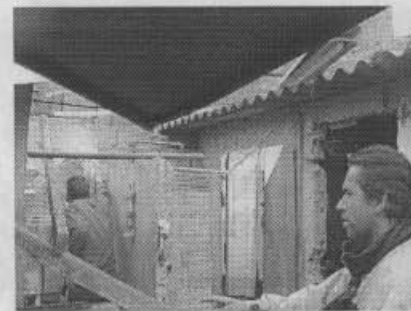
Fotografía 4 Mz 7 Lt 19. Se observa el desplome del techo por el desplazamiento de los muros que dejaron sin soporte la estructura de cubierta en la parte media del predio.
