**PROYECTO: REUBICACIÓN FAMILIAS ALTO RIESGO
SANTA FE DE BOGOTÁ**

LOCALIDAD: Usaquén
CONCEPTO TÉCNICO No.2645.....

- **BARRIO:** El Codito
- **DIRECCIÓN:** Calle 183 Kr 23

- **TIPO DE RIESGO:** Remoción en masa. Desprendimiento de Bloques
- **GRADO DE RIESGO:** Alto

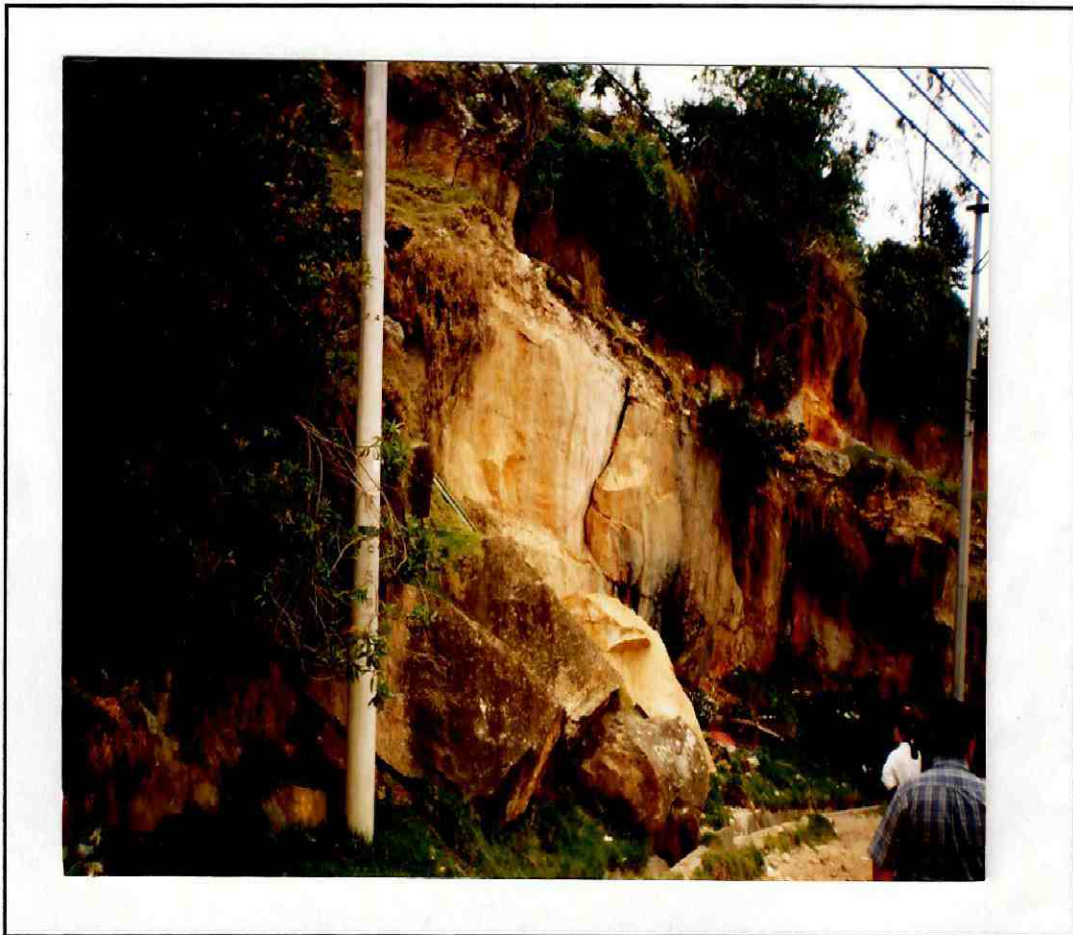
Observese talud inestable.

Presenta problemas de desprendimiento de bloques por encontrarse ubicada en la parte inferior de un talud de 8 m. de altura de areniscas de grano fino a medio con matriz arcillosa, muy deleznable, buzamiento bajo con dirección hacia el talud. Presenta intercalaciones de arcillolitas en capas finas y diaclasamiento intenso facilitando el acceso de agua al material, lo que acelera el deterioro de la roca.

Realizar un estudio de estabilización del macizo rocoso que incluya manejo de aguas en el sector

Realizar el desprendimiento de bloques, que presentan condiciones críticas de deterioro.

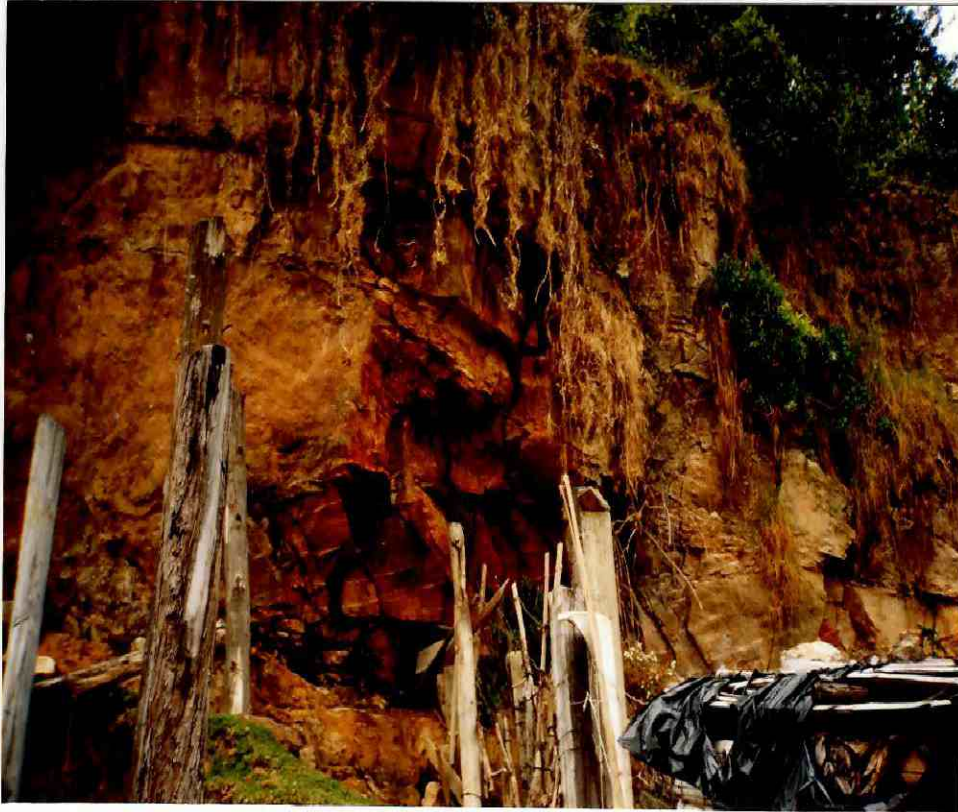
Talud con alto grado de deterioro, presenta diaclasa con abertura.
