**PROYECTO: REUBICACIÓN FAMILIAS ALTO RIESGO
SANTA FE DE BOGOTÁ**

LOCALIDAD: Usaquén

CONCEPTO TÉCNICO No.2.....2645

- **BARRIO:** El Codito
- **SECTOR:** (Ver listado de familias)
- **DIRECCIÓN:** Calle 183 Kr 23

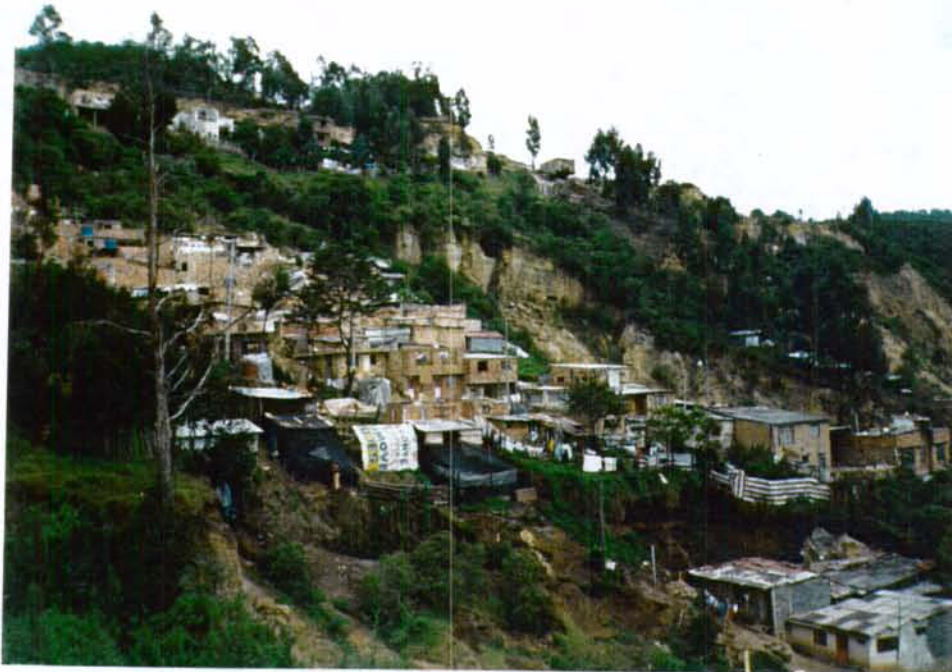
Se realizó un barrido del sector dado que las construcciones se encuentran ubicadas en un antiguo frente de explotación, que no ha sido recuperado, por lo cual existe material mueble, en inmediaciones del cual se está dando un proceso de urbanismo y el cual en condiciones de saturación puede producir caída de bloques.

Reubicar, las viviendas que se encuentran en inmediaciones del talud y sobre antiguo frente de explotación sobre material mueble.

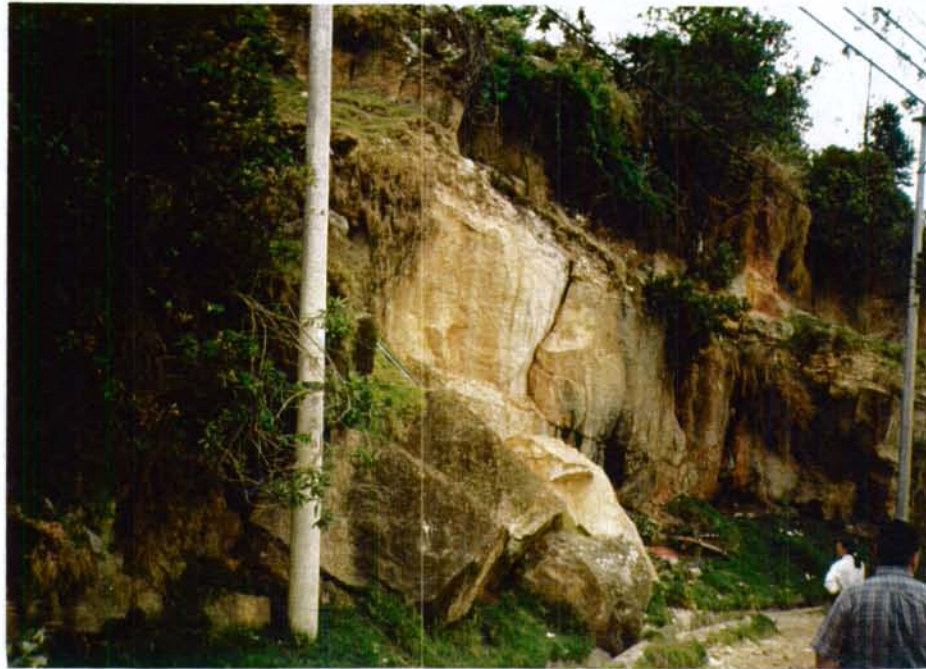
Presenta problemas de desprendimiento de bloques por encontrarse ubicada en la parte inferior de un talud de 8 m. de altura de areniscas de grano fino a medio con matriz arcillosa, muy deleznable, buzamiento bajo con dirección hacia el talud. Presenta intercalaciones de arcillolitas en capas finas y diaclasamiento intenso facilitando el acceso de agua al material, lo que acelera el deterioro de la roca.

Realizar el desprendimiento de bloques, que presentan condiciones críticas de deterioro.
