Unidad de Prevención y Atención de Emergencias

**PROYECTO: REUBICACIÓN FAMILIAS ALTO RIESGO
SANTA FE DE BOGOTÁ**

LOCALIDAD: Usaquén
CONCEPTO TÉCNICO No.2646.....

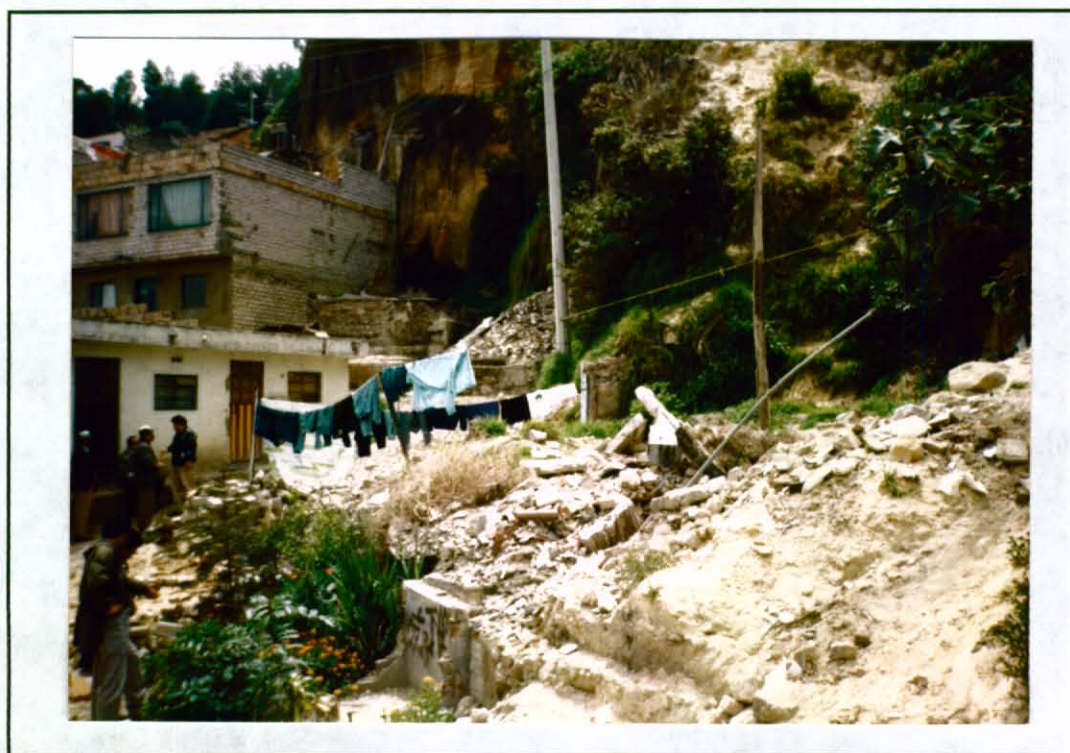
La estabilidad del terreno se ve afectada por las condiciones estructurales del macizo rocoso, el alto grado de meteorización de la superficie aflorante y la inclinación y orientación de los taludes de corte (buzamiento y rumbo), generando superficies de diaclasas que son fácilmente fracturadas produciéndose por la altura del talud, pendiente, buzamiento y gravedad volcamientos o rupturas del macizo rocoso de tipo planar o en cuña, el cual da lugar al desprendimiento de bloques.

Observese sitio afectado por desprendimiento de bloques.

Implementar barreras biológicas, que sirvan de protección a las viviendas ubicadas en inmediaciones del talud y cerca a depósitos de talud.

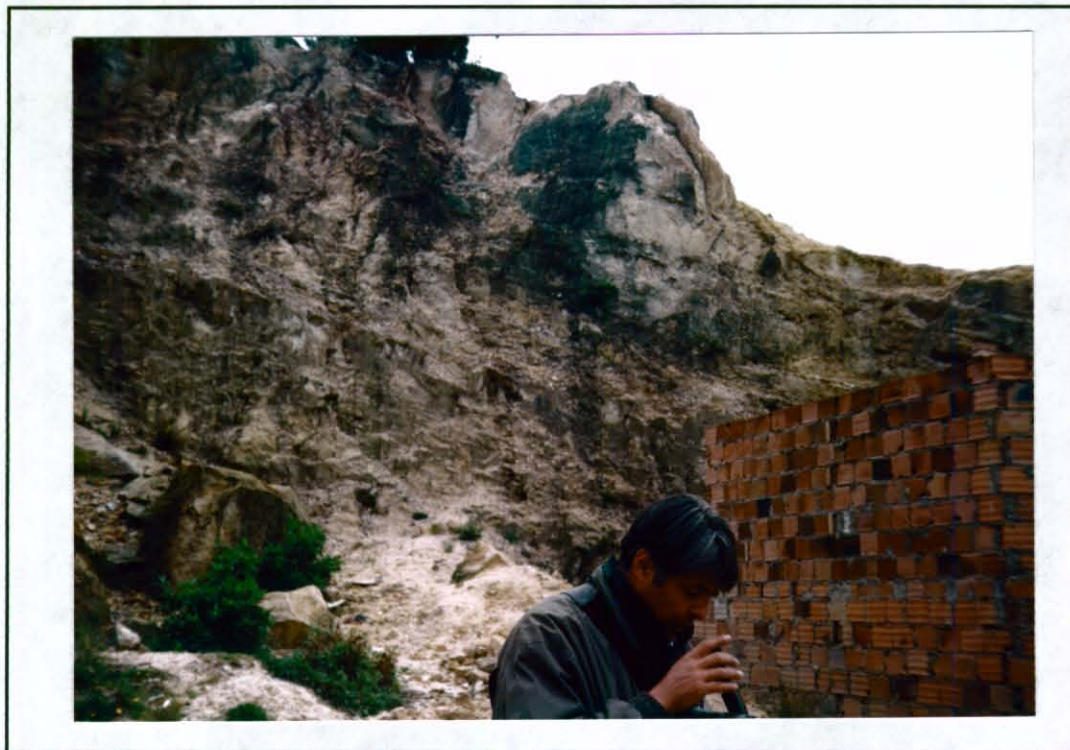
Depósitos de pendiente, por antiguos frentes de explotación.

En el sector se han formado depósitos de pendiente por la remoción de materiales de explotaciones antiguas y están constituidos por bloques, cantos y gravas angulares y subangulares de areniscas, arcillolitas y limolitas en una matriz areno - arcillosa.

Adelantar construcciones que cumplan con los requerimientos necesarios, así mismo no debe construirse en los sitios de relleno ya que estos son muy inestables máxime cuando la pendiente del sector es alta.

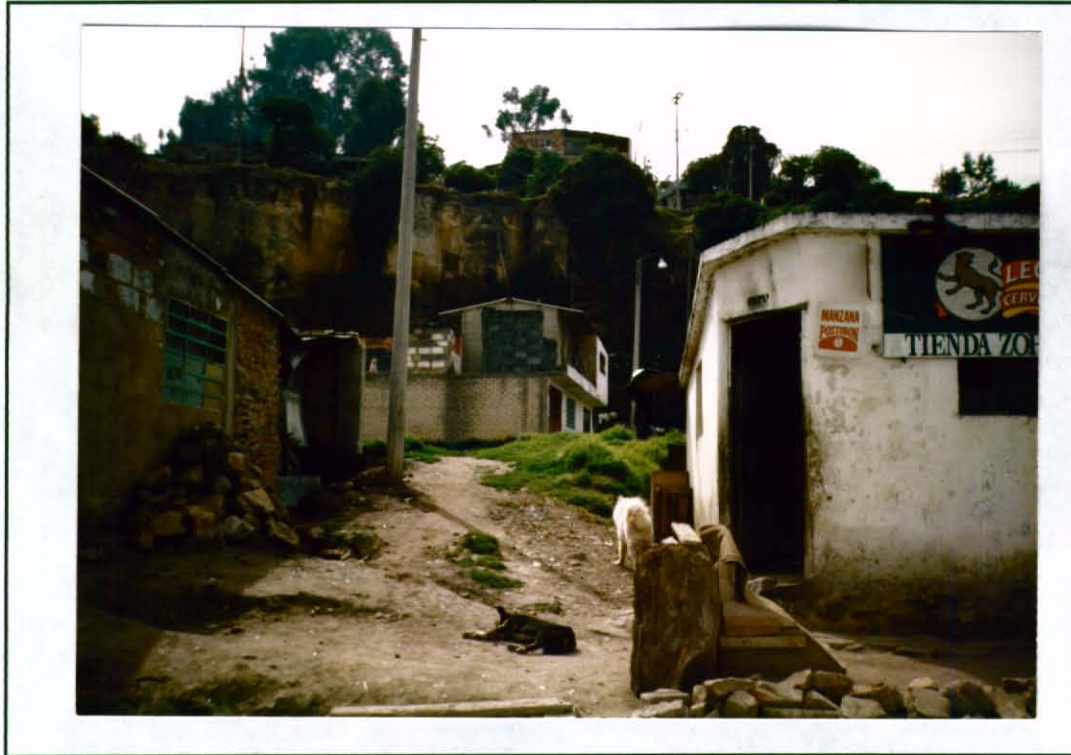
Asentamiento semiconsolidado.

El barrio corresponde a un asentamiento semiconsolidado de uso mixto, predominan las viviendas de 1 y 2 pisos.
