**PROYECTO: REUBICACIÓN FAMILIAS ALTO RIESGO  
SANTA FE DE BOGOTÁ**

**LOCALIDAD:** Santafé  
**CONCEPTO TÉCNICO No.** .....7-2658

MUNICIPALIDAD DE SANTA FE DE BOGOTÁ, C.  
INSTITUTO para la Prevención y Atención  
de Emergencias

- **BARRIO:** Los Laches
- **SECTOR:** -
- **DIRECCIÓN:** Diag. 5 Bis Transv. 9C Este

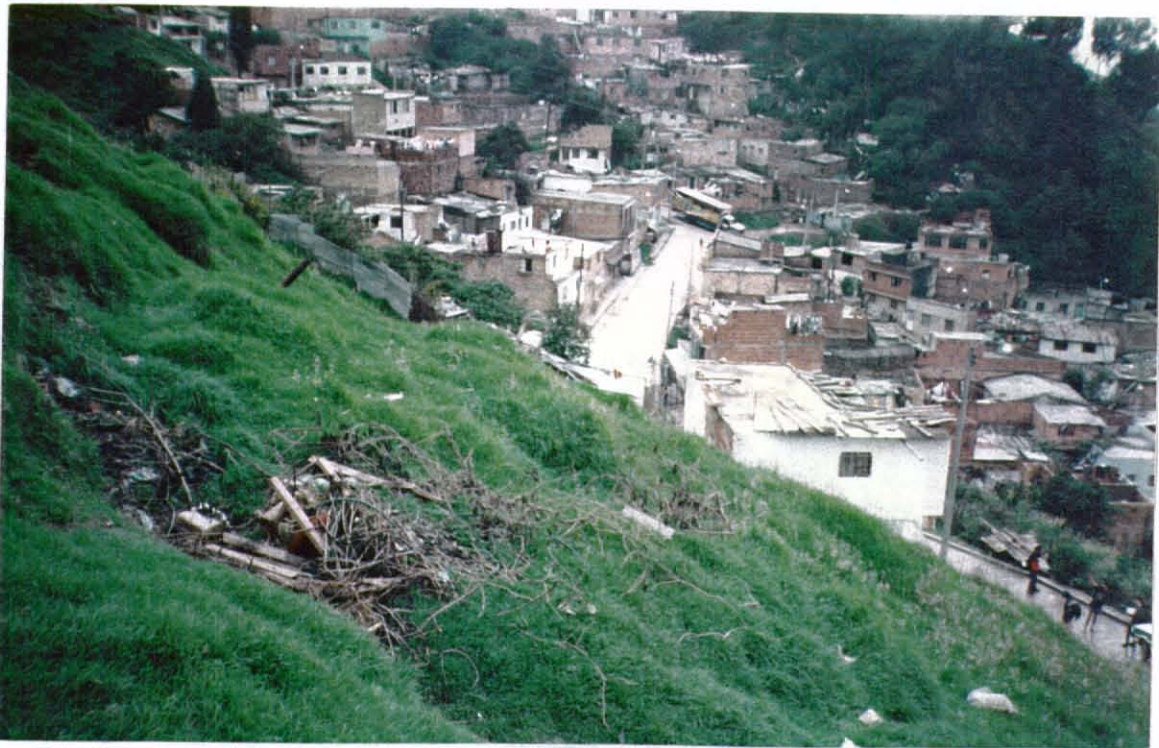
Al respaldo de éstas ( a un nivel más bajo) se realizó excavación para construcciones y en desde diciembre de 1.995 se presenta un deslizamiento activo, que involucra la roca, el cual afecta en la actualidad las viviendas con dirección Diag. 5 Bis # 9C-25/87/81/75, con posibilidad de involucrar más viviendas en un futuro cercano; el agente detonante en este sitio son las aguas lluvias de los patios de las viviendas ubicadas en la parte superior y las aguas residuales del lavadero de la casa con dirección Diag. 5 Bis # 9C-25.

Foto No. 1. Obsérvese en la mitad derecha parte de la corona del deslizamiento y en la mitad izquierda una de las viviendas afectadas.

Reubicar las 4 viviendas mencionadas para posteriormente realizar la reconfiguración del talud, obras de drenaje de las aguas lluvias y reforestación.

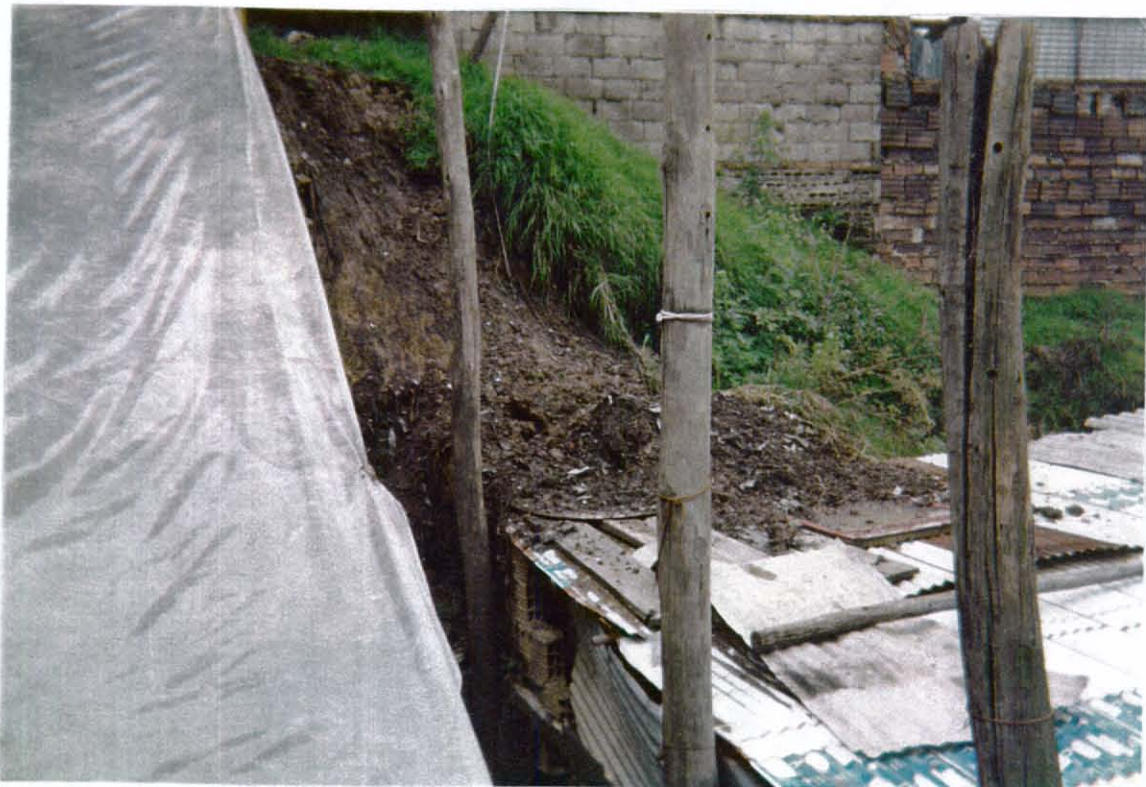
Foto No. 2. Deslizamiento en la parte posterior de la casa con dirección Diag. 5 Bis # 9C-87 Este.

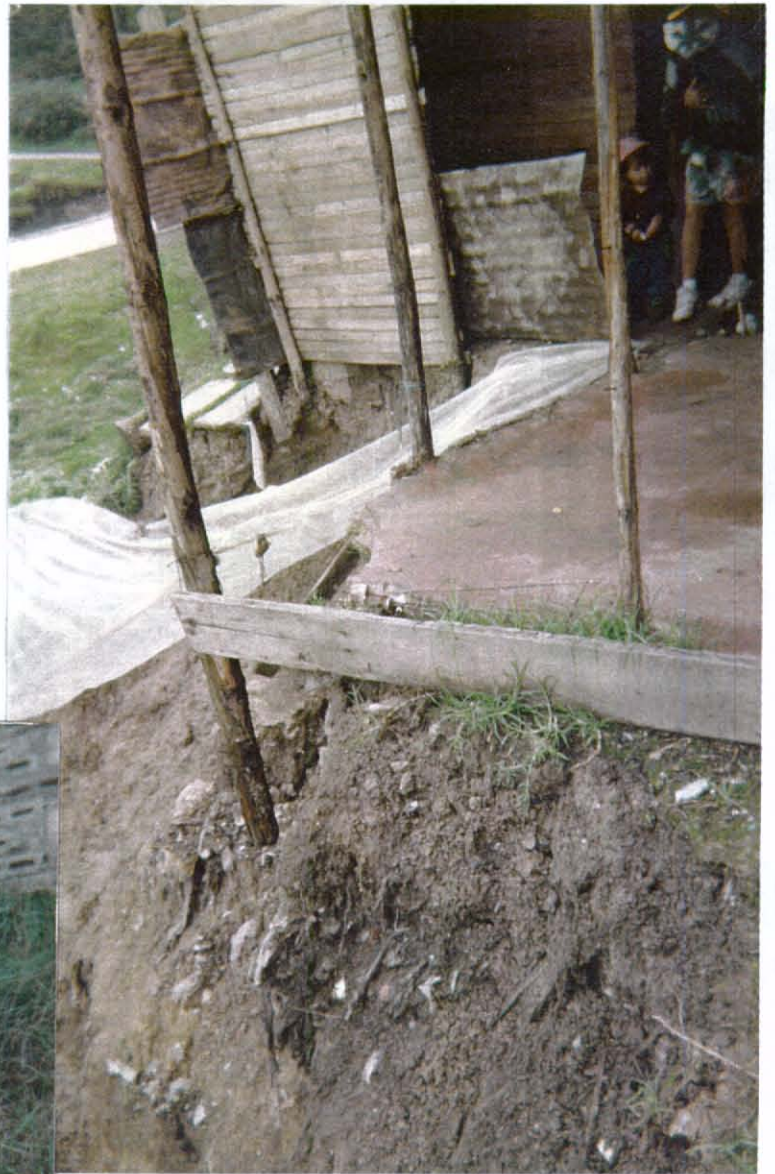
**Foto No. 3.** casa con dirección Diag. 5 Bis # 9C-25 Este, donde se deslizó la parte de los servicios sanitarios.

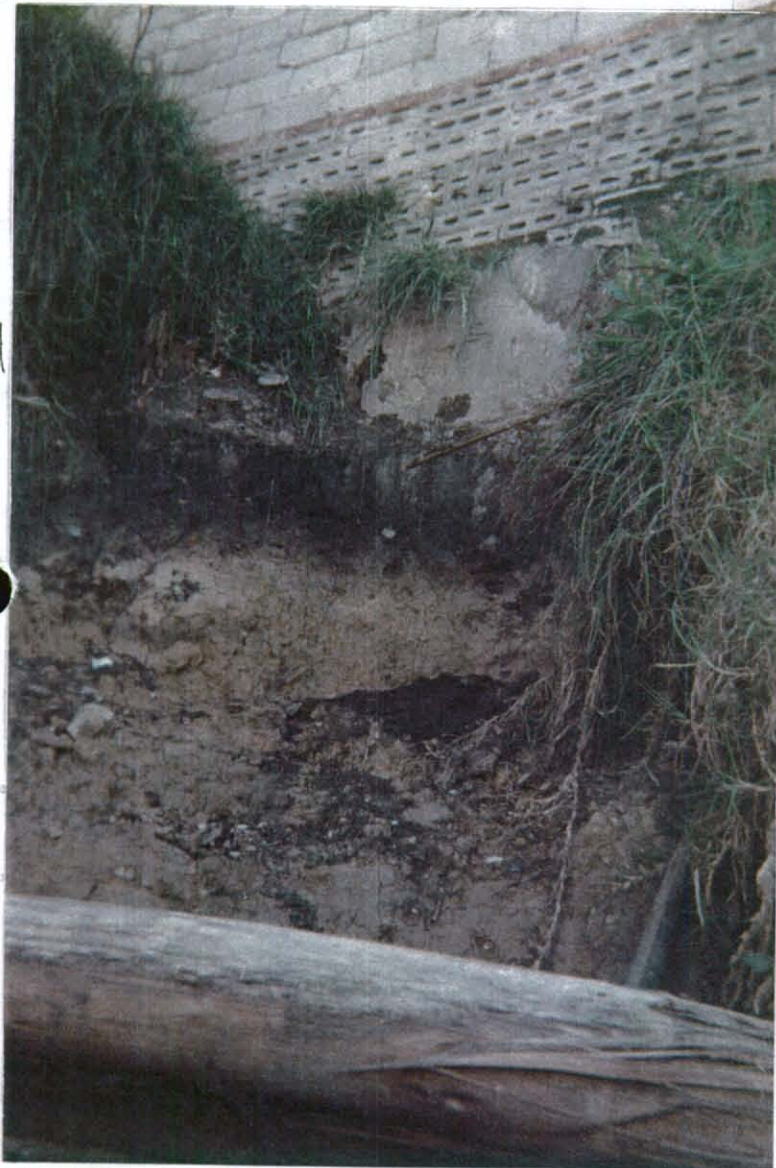
**Foto No. 4.** Pared que amenaza con desplomarse sobre la casa con dirección Diag. 5 Bis # 9C-81 Este.
