**PROYECTO: REUBICACIÓN FAMILIAS ALTO RIESGO
SANTA FE DE BOGOTÁ**

LOCALIDAD: Santafé
CONCEPTO TÉCNICO No. 9-2659

- **BARRIO:** Egipto Alto
- **SECTOR:** Callejón San Bruno
- **DIRECCIÓN:** Clle 10A # 7-34 Este

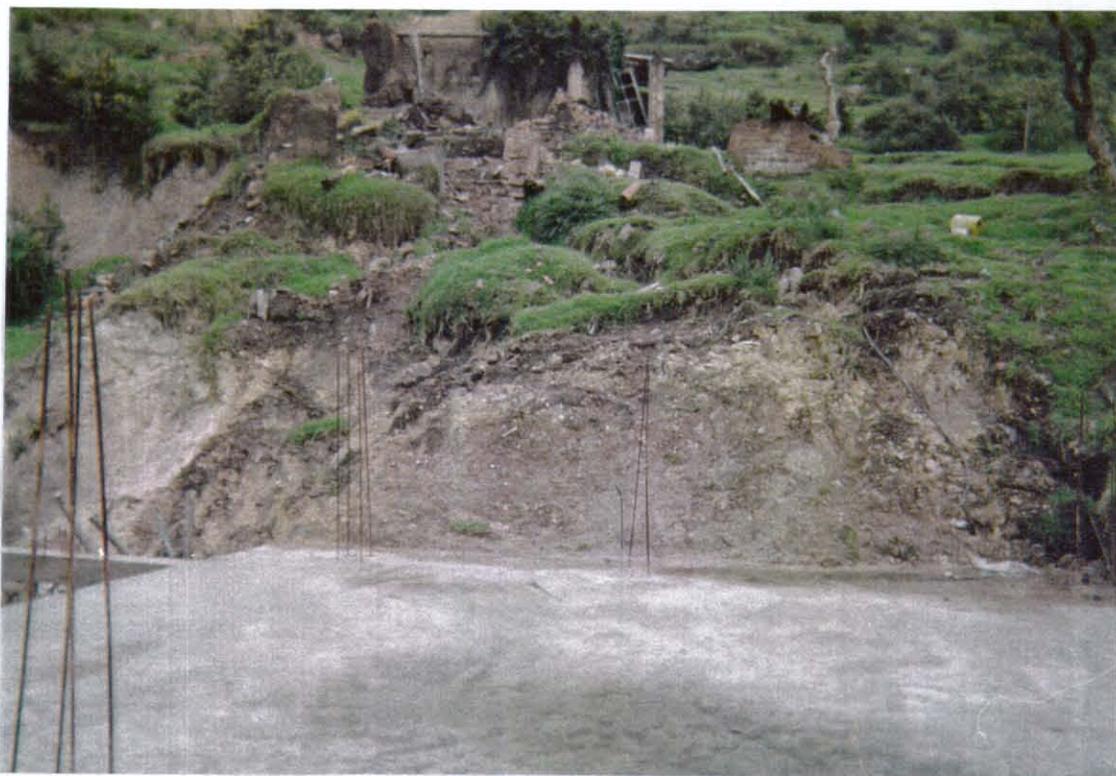
Foto No. 1. Deslizamiento activo que ha destruido casi toda la casa de dirección Cra 5 Este # 0-70 int. 8.

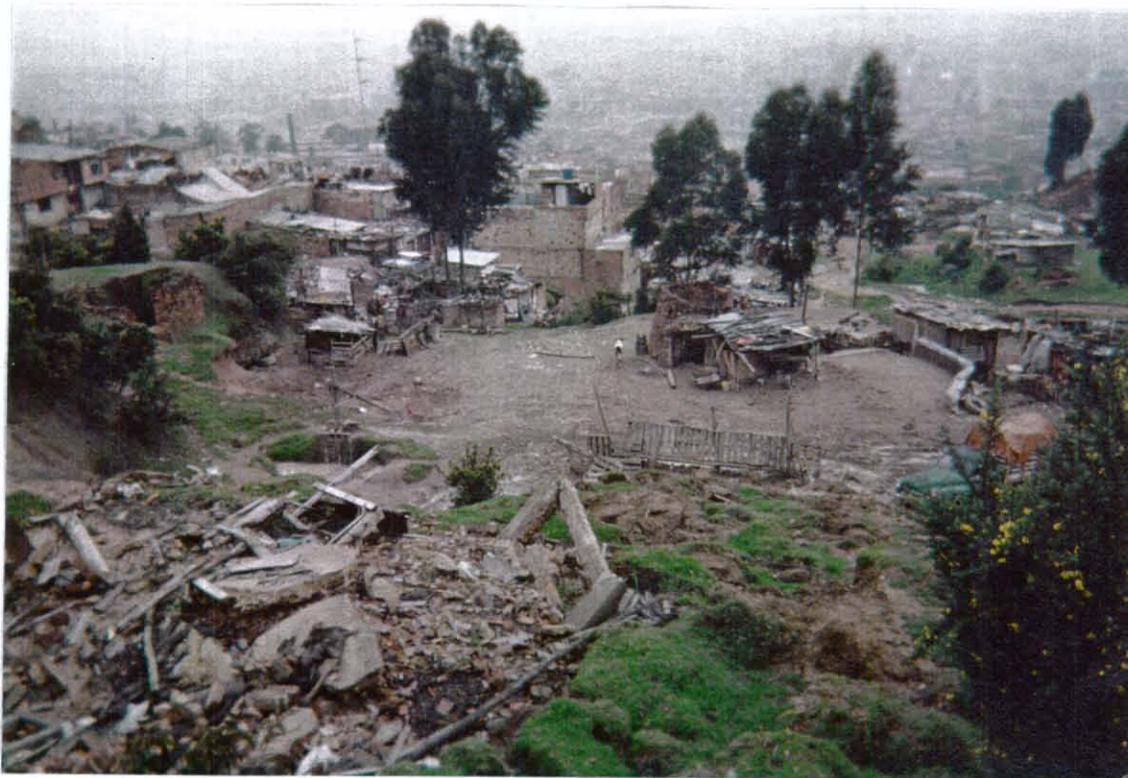
Foto No. 2. Destrucción total de la vivienda con dirección Cra 5 Este # 1-64
