**PROYECTO: REUBICACIÓN FAMILIAS ALTO RIESGO  
SANTA FE DE BOGOTÁ**

**CONCEPTO TÉCNICO No.** ..... 5-2664

- **BARRIO:** El Rocio
- **SECTOR:** Parte baja
- **DIRECCIÓN:** Calles 1 a 2D con Carreras 5 Este a 9 Este

- **TIPO DE RIESGO:** Remoción en masa (deslizamientos y reptación)
- **GRADO DE RIESGO:** Alto

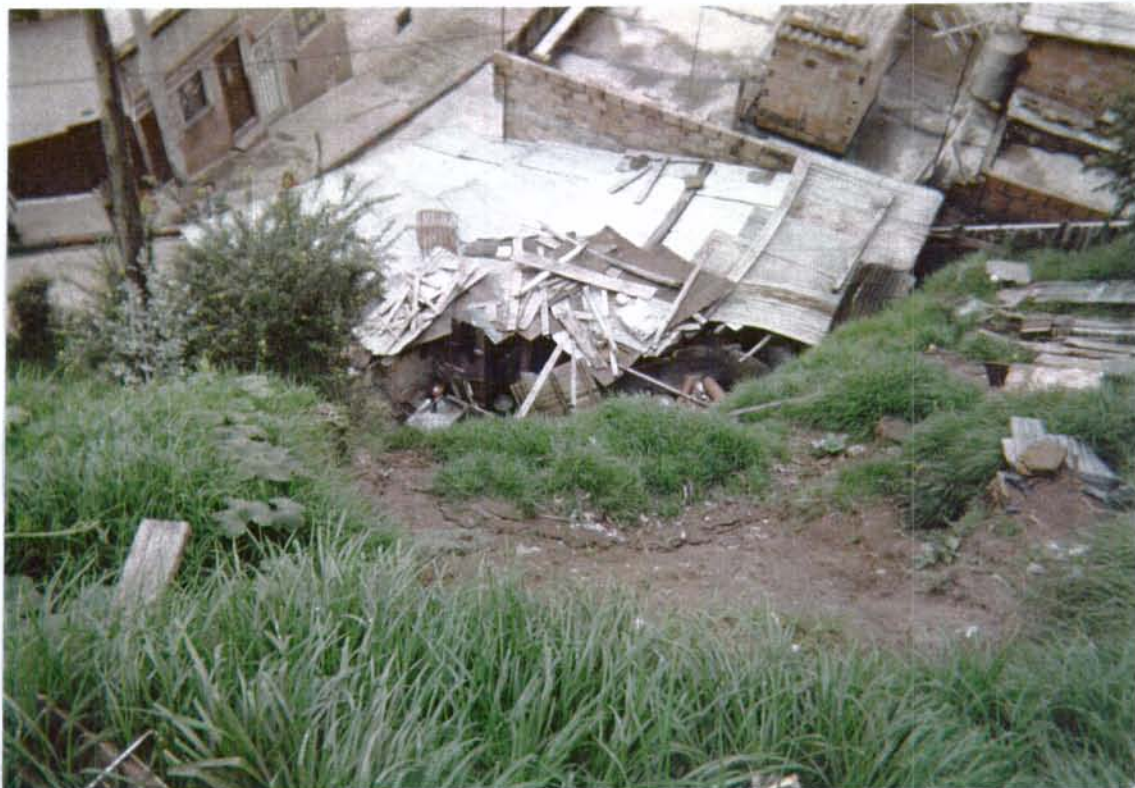
En la parte trasera de la casa de la señora Rosa Evelia Escobar, con dirección (antigua) Clle. 2D # 6-18 Este, hay un deslizamiento activo en un área de 25m X 10m con una pendiente aproximada de 50 grados. Este movimiento de tierras ocurrido en Diciembre de 1.995 destruyó una tubería de aguas negras (domiciliaria) construida por el señor Israel Fuquen Alonso, cuya casa con dirección Transv. 9 Este # 2C-17 está ubicada en la parte superior del talud; dicho alcantarillado favorecía a tres familias, que en la actualidad esparcen las aguas por la loma en forma indiscriminada.

**Foto No. 1.** Obsérvese grieta en el material que ya ha sido desplazado. Parte posterior de la casa con dirección Clle 2 D # 6-18 Este.

Reubicar las viviendas con direcciones Clle. 2D # 6-18 Este, Clle. 2D # 6-42 Este, Clle 2D # 6-36 Este, Clle. 2E # 7-30, Cra 9 Este # 2E-58 y Clle 2D Bis # 8-64 Este int. 2.

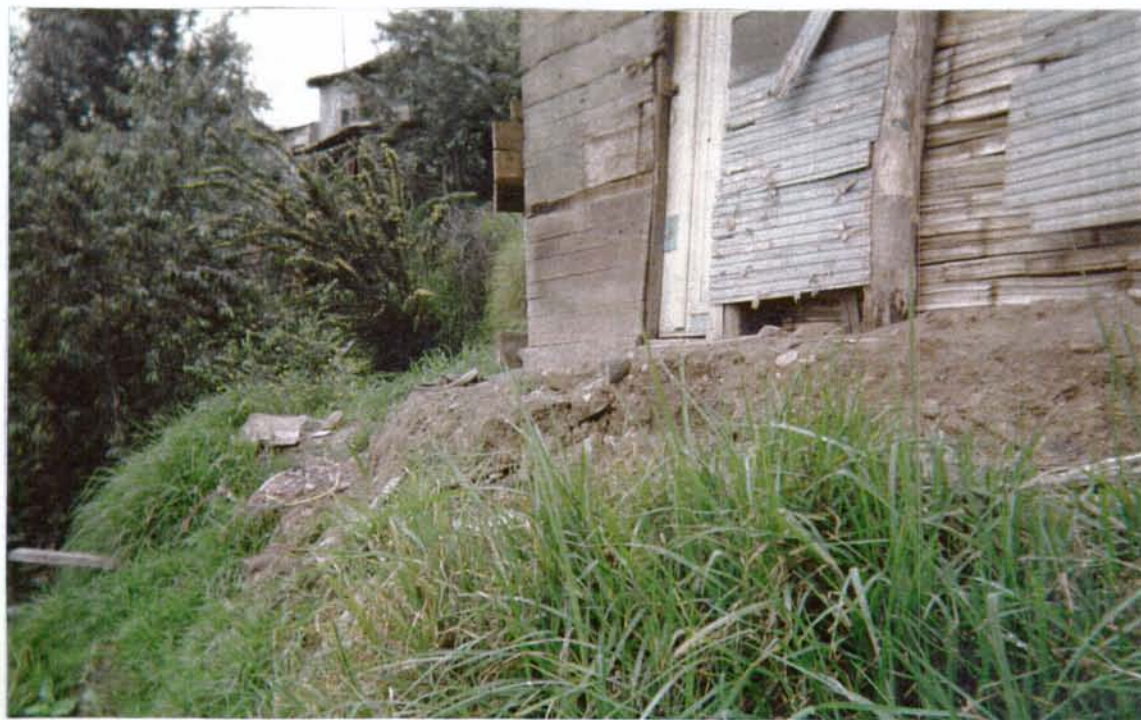
Se observan varias coronas de deslizamiento, conectadas al mencionado anteriormente, que ponen en riesgo las casa con dirección (antigua) Clle. 2D # 6-42 Este (son dos casas con la misma dirección) y Clle 2D # 6-36 Este.

**Foto No. 2.** Desplazamiento de mas de 10 cm. en el terreno, frente a la casa con dirección Clle 2D # 6-42 Este.

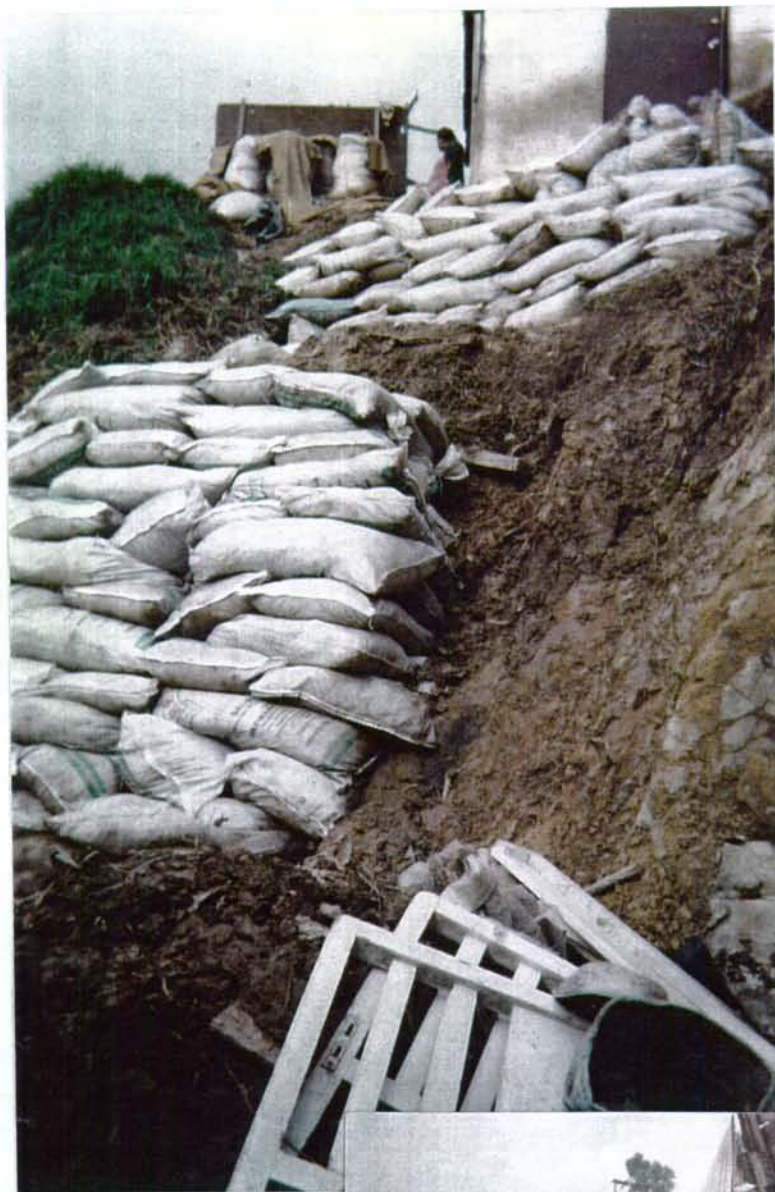
El día 15 de Enero de 1.997 se presentó un deslizamiento de aproximadamente 6 metros de longitud por 2 m de ancho en un talud de unos 8 m de altura, quedando al borde de la corona de deslizamiento una casa en madera con piso en cemento en el cual se observa agrietamiento y hundimiento. En esta casa con dirección Clle 2D Bis # 8-64 Este int. 2, de propiedad de María Dolores Castro, habita una familia de 7 personas (1 adulto y 6 niños). Debe verificarse si el alcantarillado de aguas negras, que es artesanal, presenta fugas que hayan contribuido a la desestabilización del talud.

**Foto No. 3.** Deslizamiento que dejó al borde de la corona la casa con dirección Clle 2D Bis # 8-64 Este int. 2. Se colocaron bolsas de tierra armada como medida de emergencia.

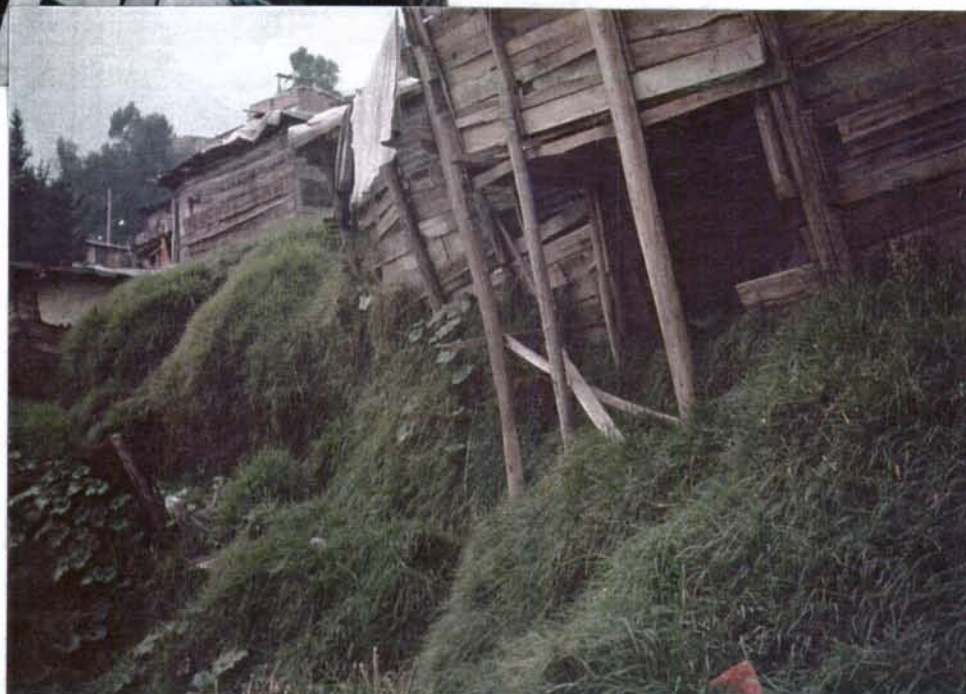
El escurrimiento lento pero continuo del material de relleno sobre el cual están asentadas las viviendas con direcciones Clle. 2E # 7-30 (de la señora Maria Cecilia Barreto) y Cra 9 Este # 2E-58 (de la señora Julia Muñoz) las ha dejado en voladizo dichas casas, construidas en madera y tejas, afectado su estabilidad ya que en la actualidad presentan un ángulo de inclinación de unos 20 a 30 grados.

**Foto No. 4.** Inclinación de la vivienda con dirección Clle 2E # 7-30 Este por el escurrimiento lento de material.
