**PROYECTO: REUBICACIÓN FAMILIAS ALTO RIESGO  
SANTA FE DE BOGOTÁ**

**LOCALIDAD:** San Cristóbal  
**CONCEPTO TÉCNICO No.** 2674

- **BARRIO:** Ramajal
- **SECTOR:**
- **DIRECCIÓN:** Calle 30 con Krs 13 y 14

- **TIPO DE RIESGO:** Remoción en Masa.
- **GRADO DE RIESGO:** Alto

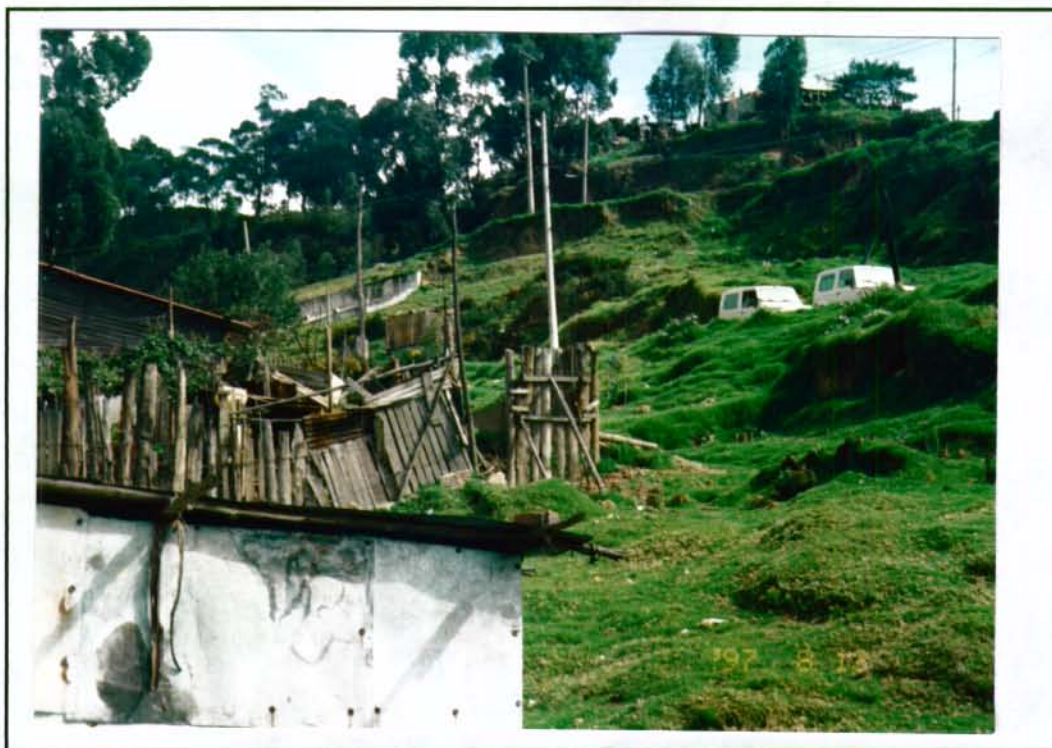
Obsérvese laderas en el sector.

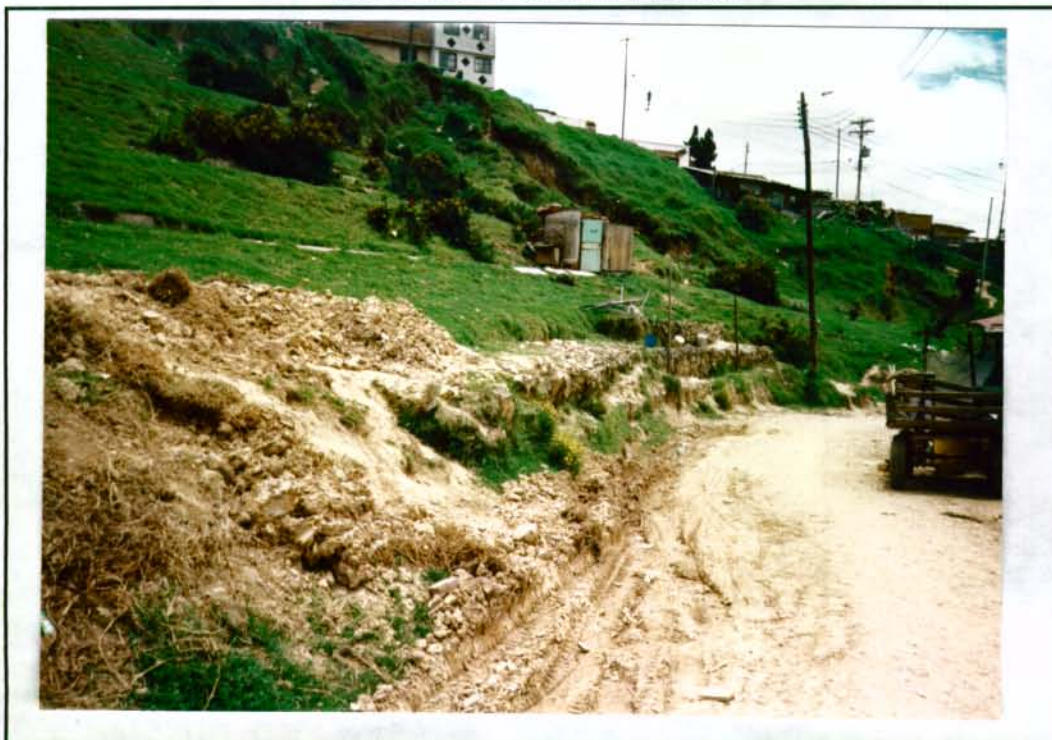
Obsérvese la inestabilidad de la ladera.

Presenta un morfología de escarpes abruptos con cicatrices de deslizamientos antiguos, en donde predomina una corona de deslizamiento antigua, que parece corresponder al escarpe principal y que se encuentra estabilizada con una pantalla de anclaje. En general la ladera evidencia deslizamientos activos con movimiento lento, en la parte terminal del deslizamiento son evidentes los procesos de asentamiento. Los deslizamientos son bien definidos y el proceso de inestabilidad parece ser continuo y asociado a periodos lluviosos.

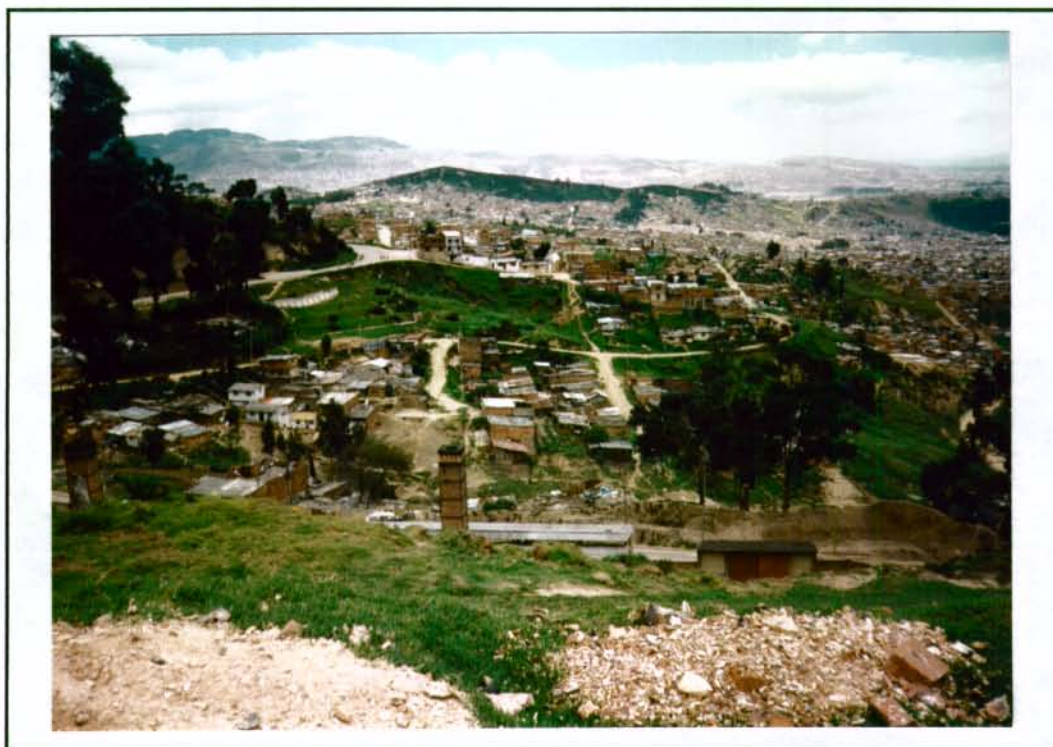
Vista general del sector.

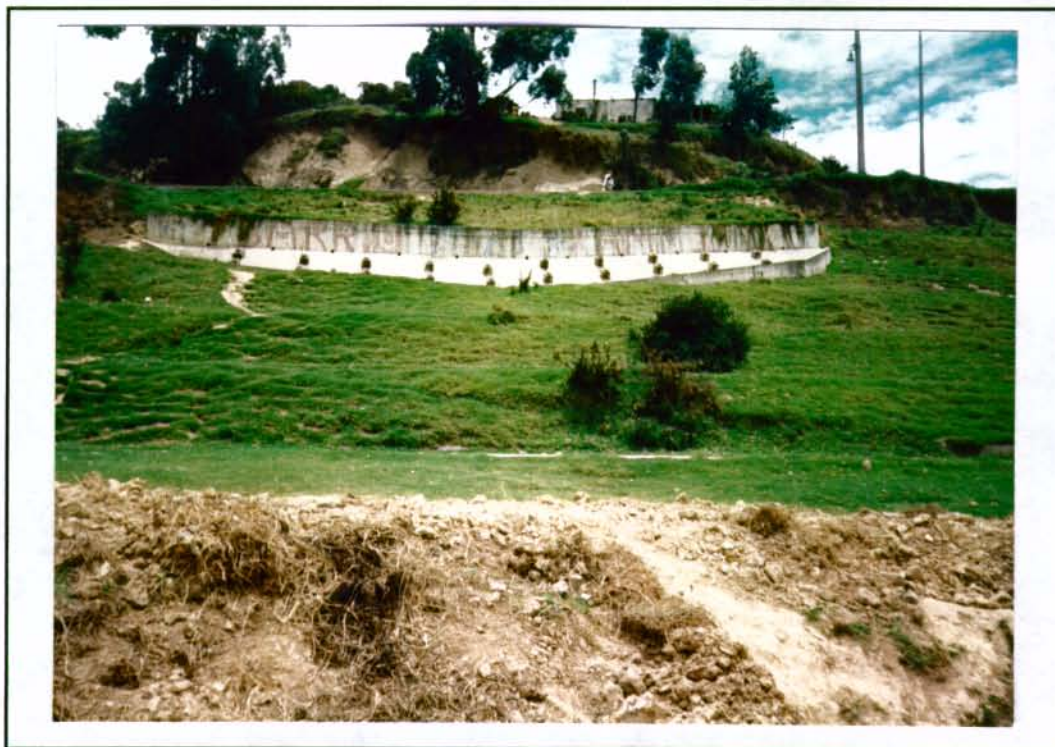
Todas las viviendas excepto las número 23, 24, y 25 se encuentran en una zona donde se produjo un movimiento del suelo ocasionando deslizamientos; en la corona del deslizamiento se construyó un muro en concreto con anclajes y en la parte inferior del talud un muro en gaviones los cuales se encuentran un poco desplazados en su parte superior, evidenciando movimiento del suelo. El muro en gaviones se encuentra en la margen izquierda de la vía de acceso al barrio.

**Obsérvese muro de anclaje.**

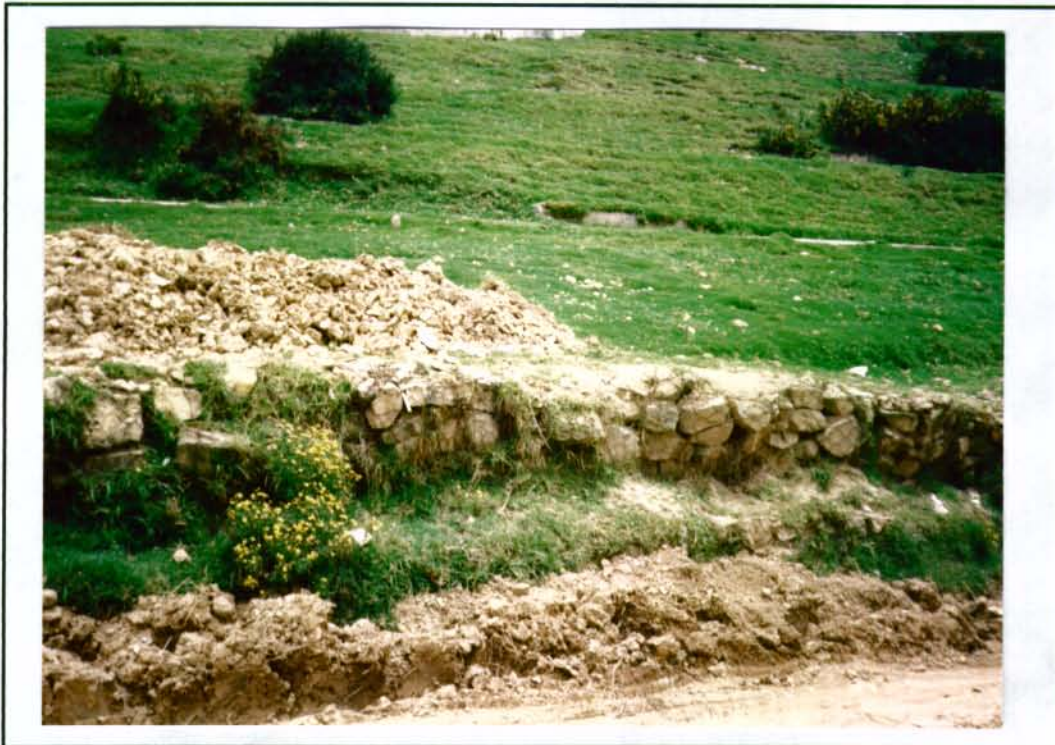
Obsérvese muro en gaviones desplazado en su parte superior.

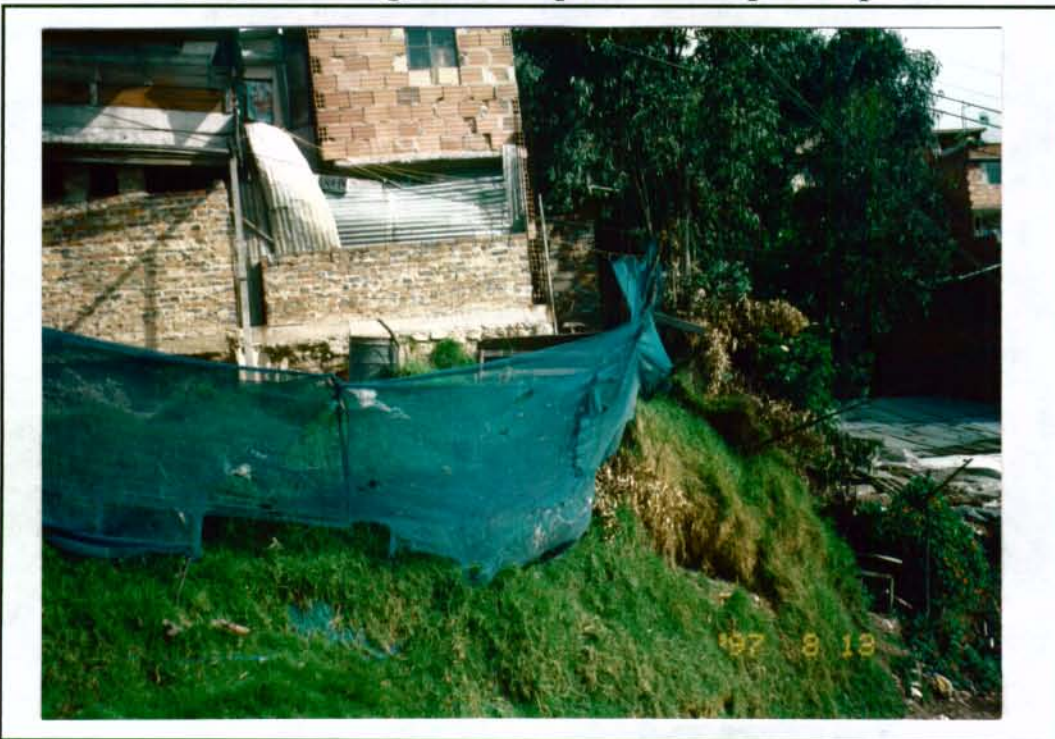
Las viviendas 23, 24 y 25 se encuentran fuera del sector en el que están incluidas el resto de viviendas, pero presentan problemas por deslizamiento puntual en su suelo de cimentación.

Viviendas con problemas en el suelo de cimentación. (23, 24 y 25)

Reubicar las familias que se encuentran en el listado.

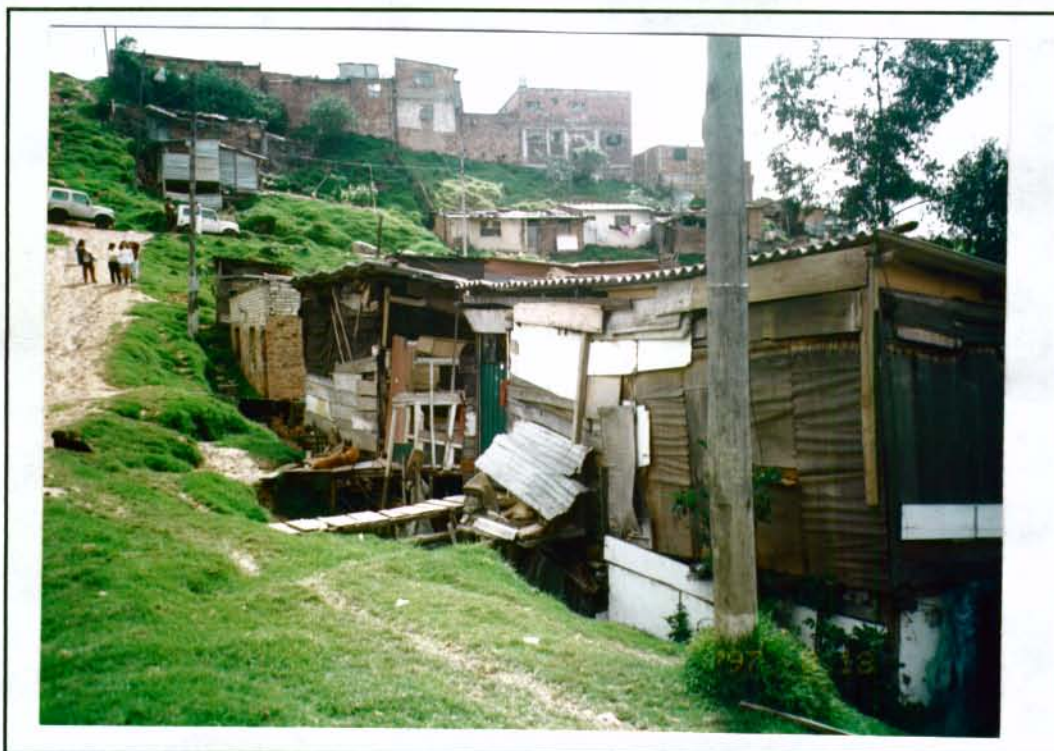
Obsérvese tipo de viviendas.
