**PROYECTO: REUBICACIÓN FAMILIAS ALTO RIESGO  
SANTA FE DE BOGOTÁ**

**LOCALIDAD:** San Cristóbal  
**CONCEPTO TÉCNICO No. 2689**

- **BARRIO:** San Blas
- **SECTOR:** II Sector
- **DIRECCIÓN:** Diagonal 26A No. 8-91 Este

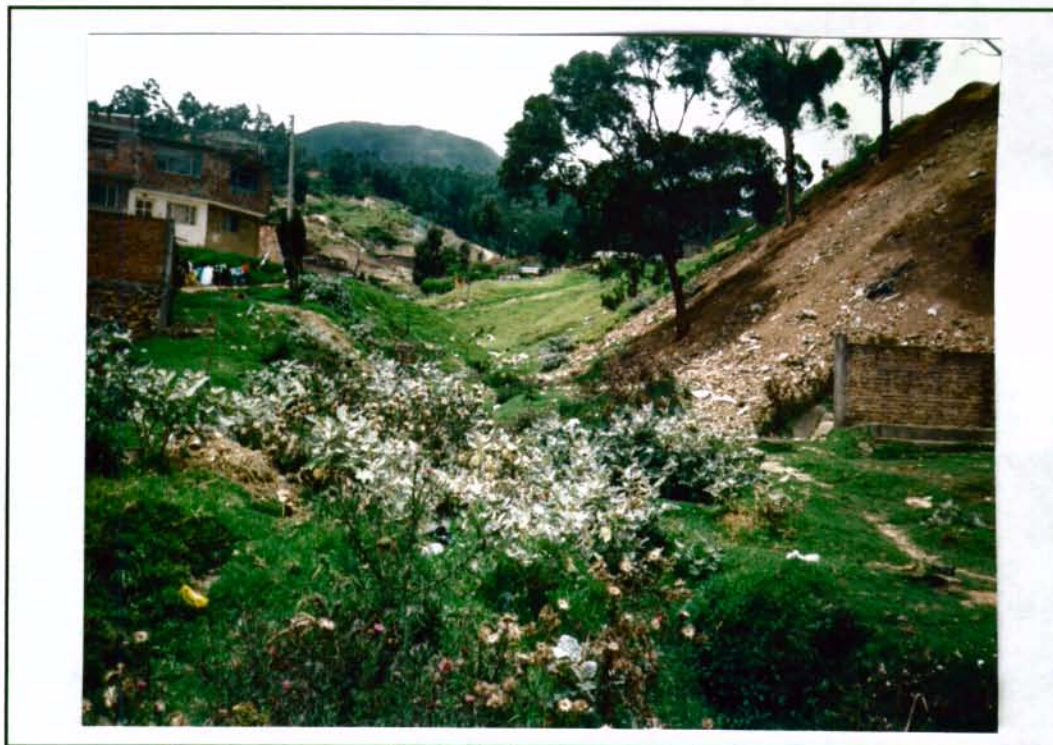
**Hondonada por donde bajan aguas en época de lluvias.**

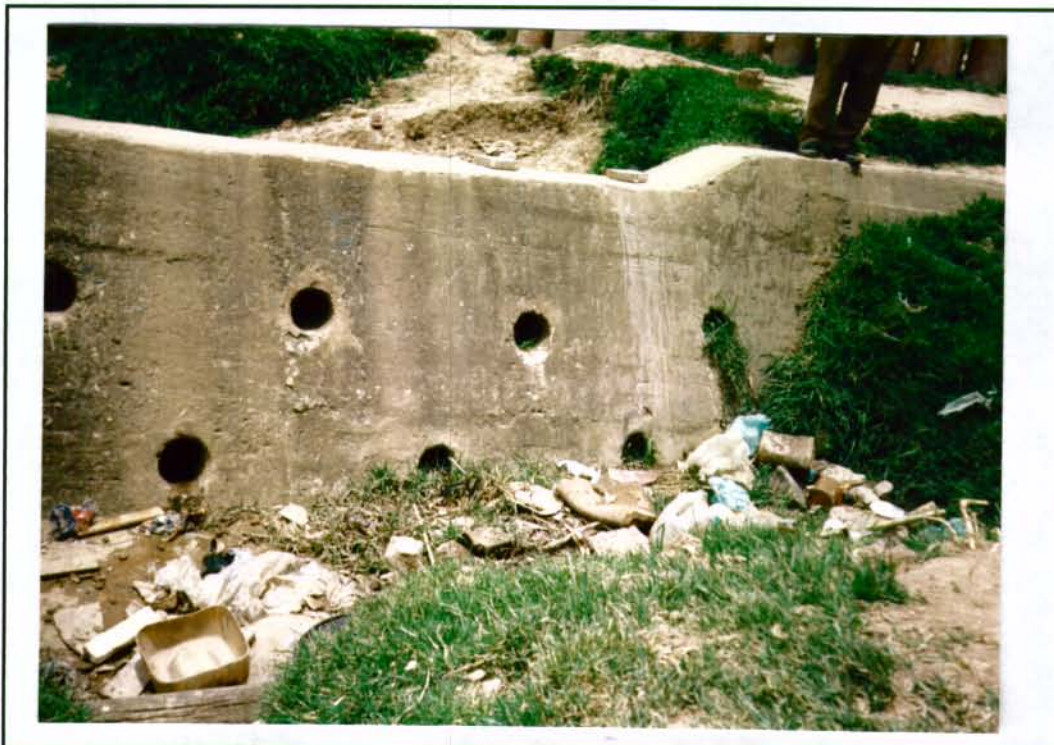
Obsérvese la estructura de drenaje obstruida.

En verano no existe caudal de agua en el cauce, pero en invierno el cauce se llena de agua y baja con mucho material de desecho lo cual hace que se obstruya el normal funcionamiento de las obras de drenaje que existen. Además de la obstrucción, es posible que dichas obras de drenaje no sean suficientes para el caudal de agua que baja.

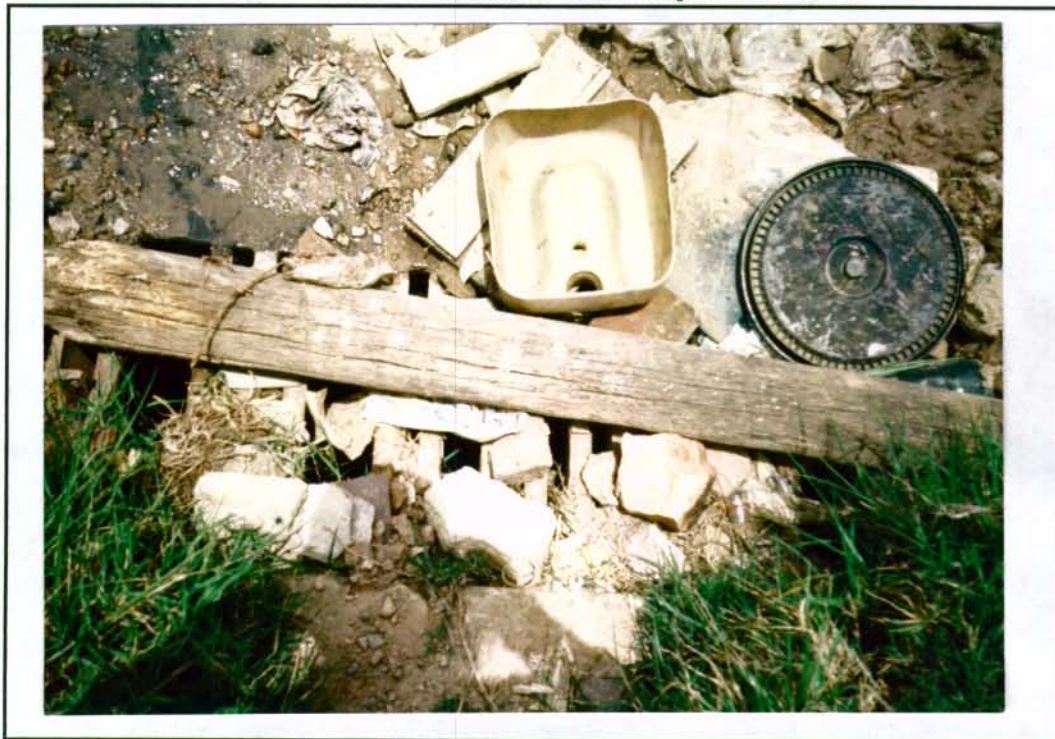
La situación anterior hace que la zona se inunde, especialmente la parte baja donde se encuentra la vivienda prefabricada en cuestión.

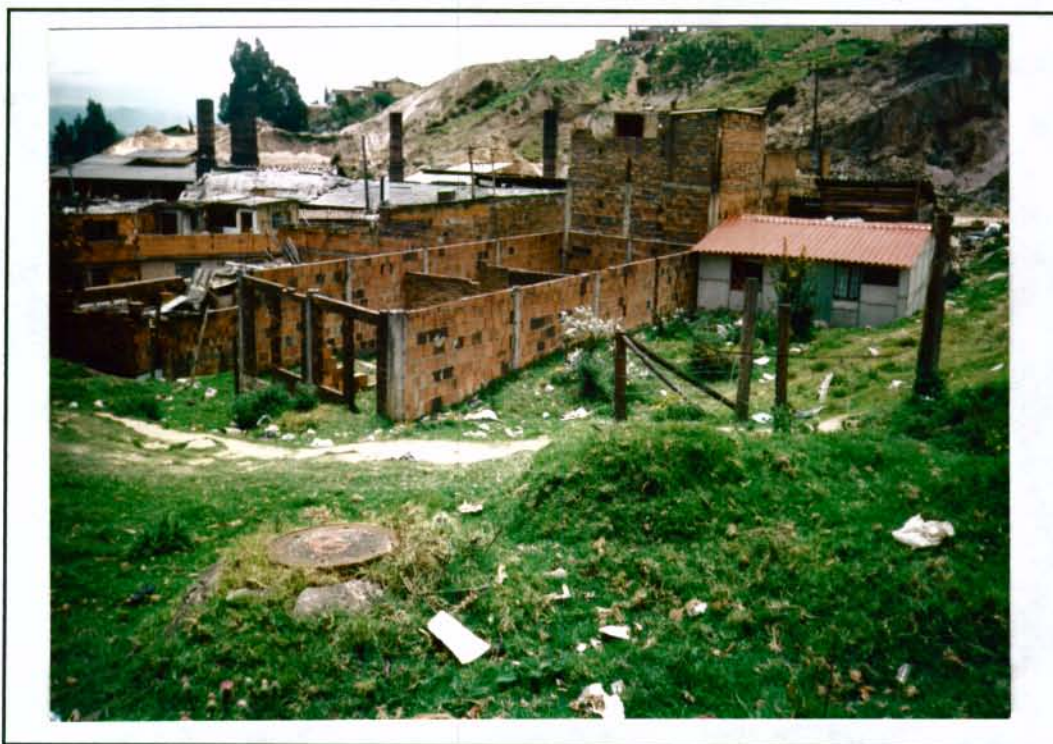
1. Diagonal 26A No. 8-91 Este. Gloria Gonzales. Vivienda prefabricada, se encuentra en la margen derecha, aguas debajo del cauce de la antigua quebrada San Blas.

Vivienda a reubicar.

Reubicar la vivienda señalada.

Realizar un barrido de todo el sector, estudiando detenidamente el fenómeno de inundación que se genera cuando hay presencia de lluvias fuertes en el sector.
