**PROYECTO: REUBICACIÓN FAMILIAS ALTO RIESGO
SANTA FE DE BOGOTÁ**

LOCALIDAD: Usme
CONCEPTO TÉCNICO No. 2696

- **TIPO DE RIESGO:** Remoción en Masa.
- **GRADO DE RIESGO:** Alto

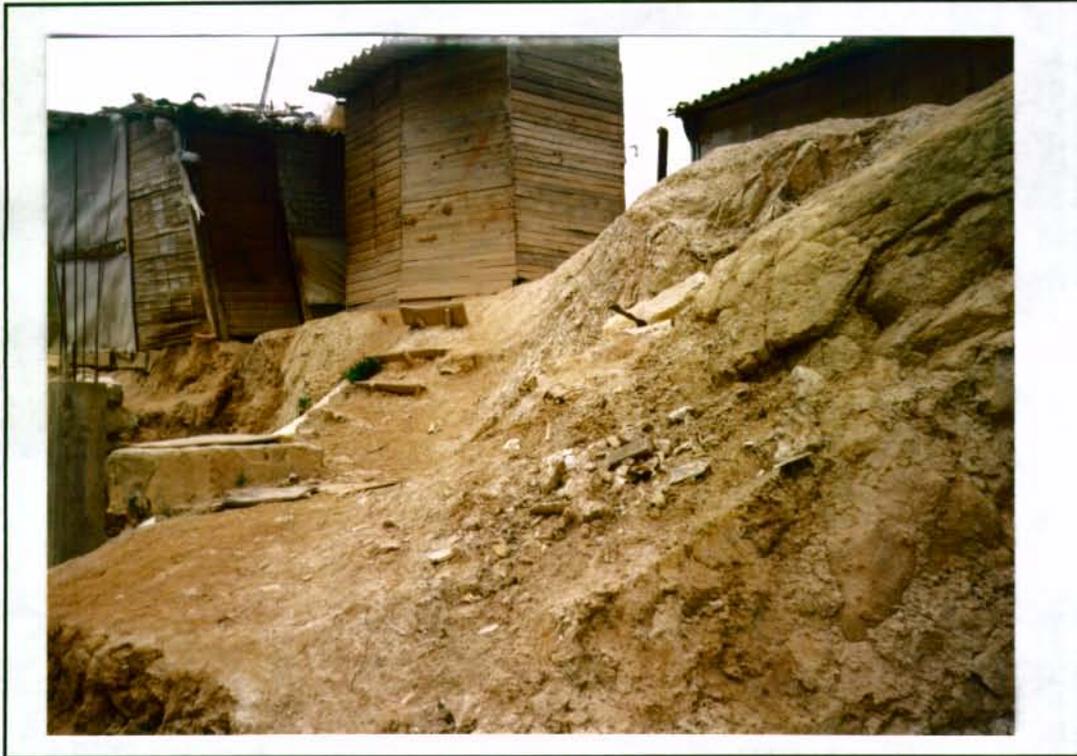
Vivienda de tipo tugurial ubicada sobre material inestable.

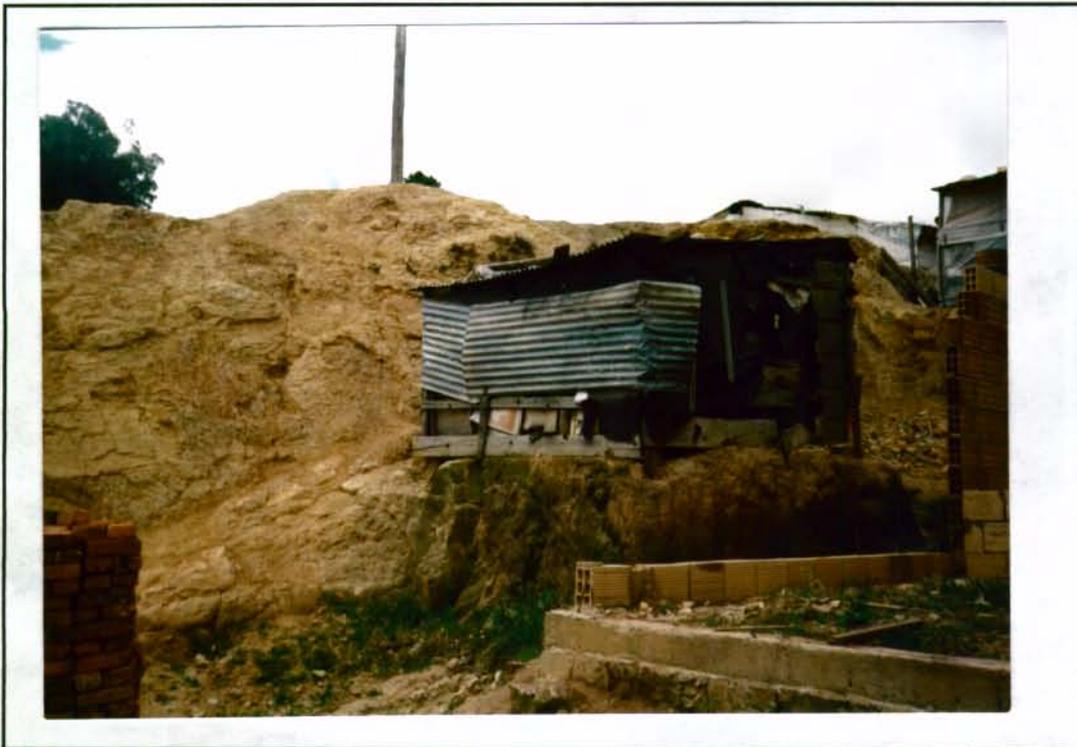
Vivienda de tipo tugurial ubicada en inmediaciones de material inestable.
Fondo para la Prevención y Atención de Emergencias

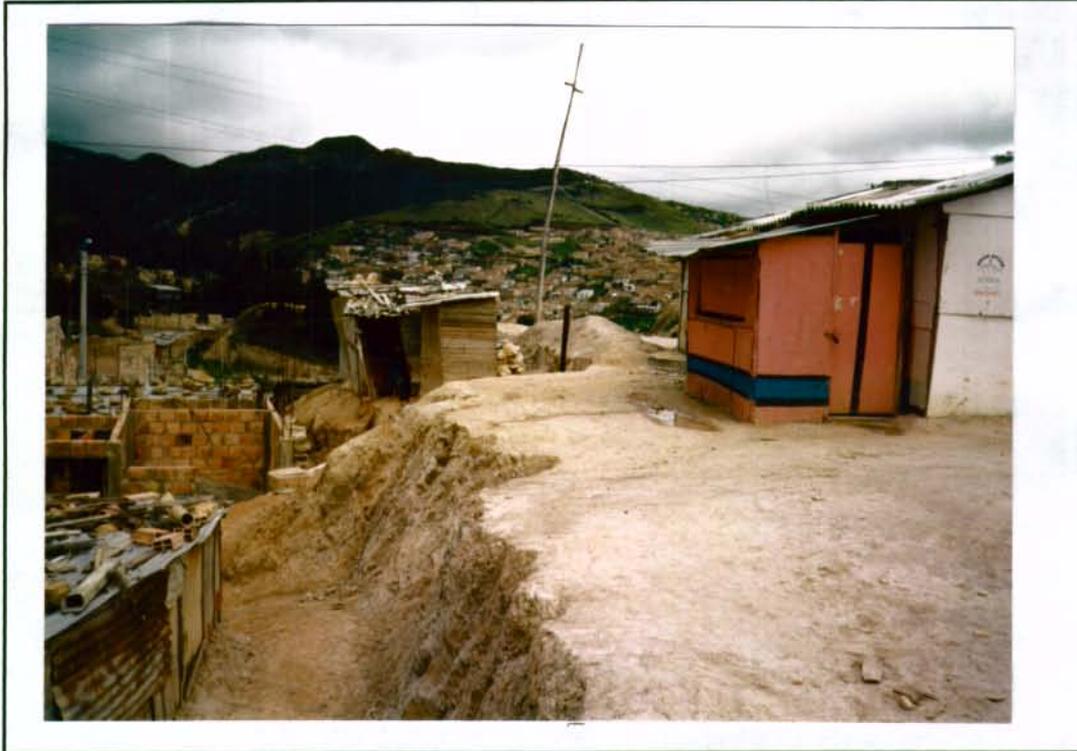
Obsérvese los cortes realizados.

Por la realización de cortes antitécnicos sin tener en cuenta la estratificación y el material, se ha causado el deterioro de la roca y acelerado los procesos erosivos. Lo anterior se agrava por la ausencia de cobertura vegetal, lo que hace que las formas de erosión sean evidentes.

Para la construcción de las viviendas relacionadas se realizó un corte el cual no fue adecuado, dadas las condiciones del material y su exposición se aceleró un proceso erosivo y se generó la consiguiente desestabilización del talud, por lo que es claro que el sitio posee unas características marcadas de alta vulnerabilidad, lo que ha contribuido a agravar las condiciones del sector.

Reubicar las viviendas que presentan una alta vulnerabilidad.

En el sector es necesario adelantar estudios específicos de geotecnia antes de adelantar cualquier construcción los cuales deben indicar el manejo más apropiado del material.
