**PROYECTO: REUBICACIÓN FAMILIAS ALTO RIESGO
SANTA FE DE BOGOTÁ**

LOCALIDAD: Usme
CONCEPTO TÉCNICO No. 2698

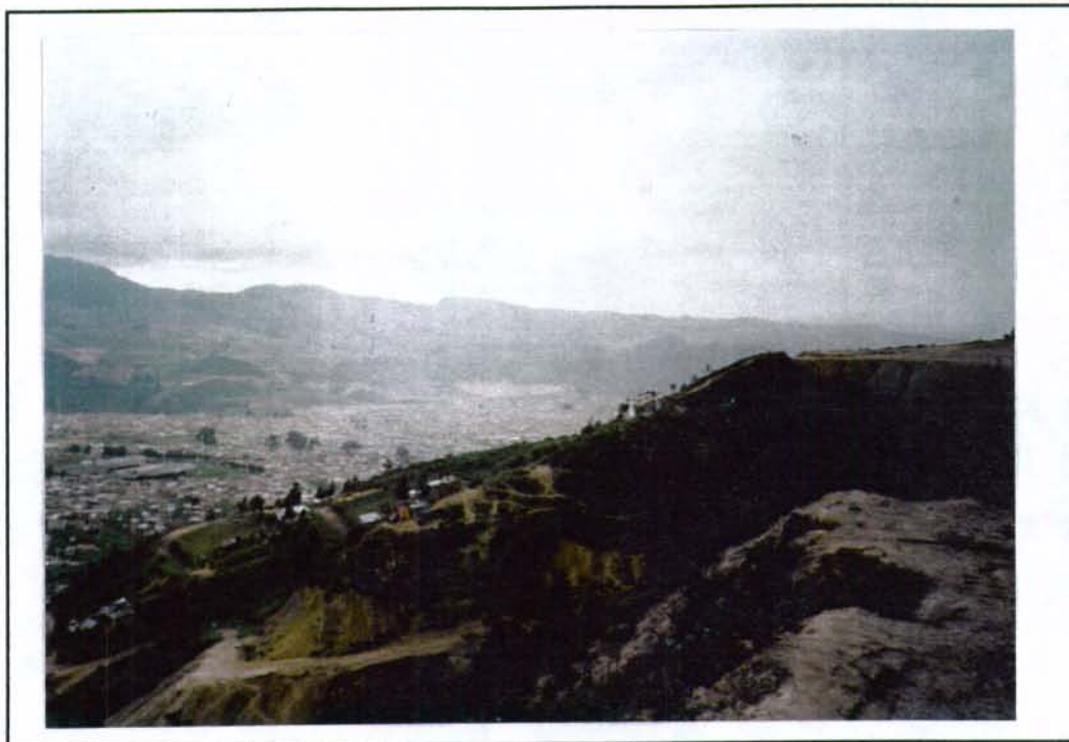
Las laderas en el sector evidencian deslizamientos y procesos de inestabilidad, los cuales se aceleraron por la realización de excavaciones para construir una vía vehicular, sin las especificaciones técnicas adecuadas.

Vista general del sector.

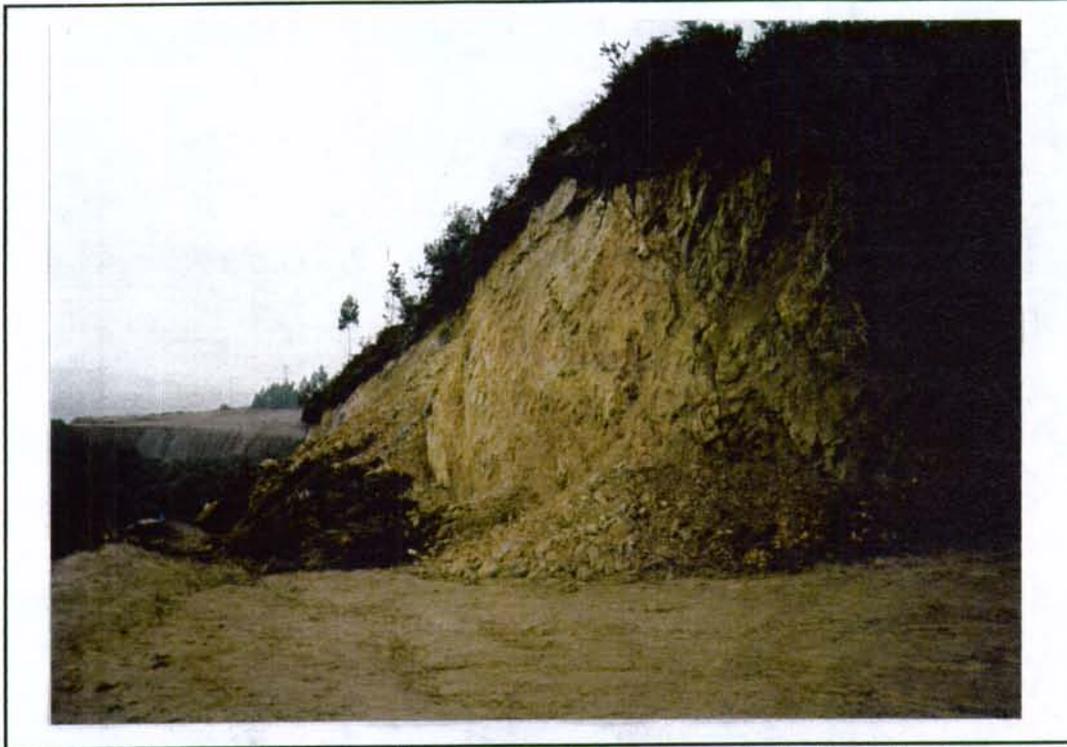
Se presentan deslizamientos activos y antiguos los cuales se evidencian en cicatrices y coronas sectorizadas, así como depósitos de coluvión.

Obsérvese corte realizado para vía y corona de deslizamiento.

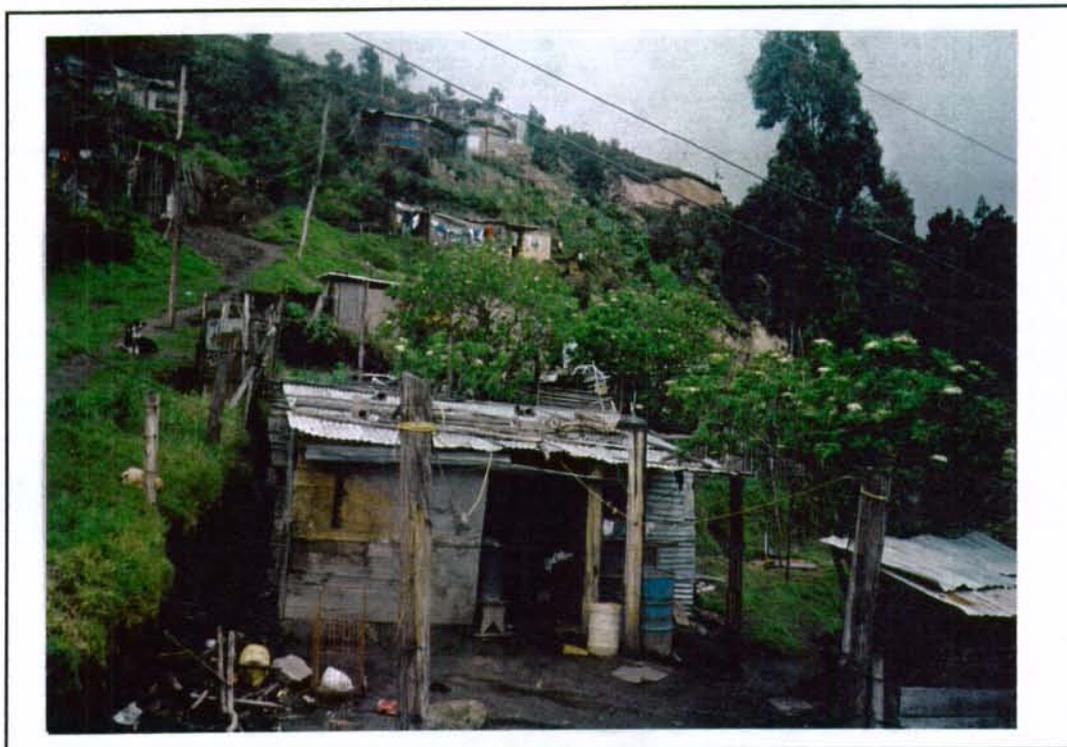
Tipo de viviendas del sector.

Las viviendas allí ubicadas están construidas en materiales frágiles y de corta vida, que no siempre cumplen con la condición de aislar las inclemencias naturales.

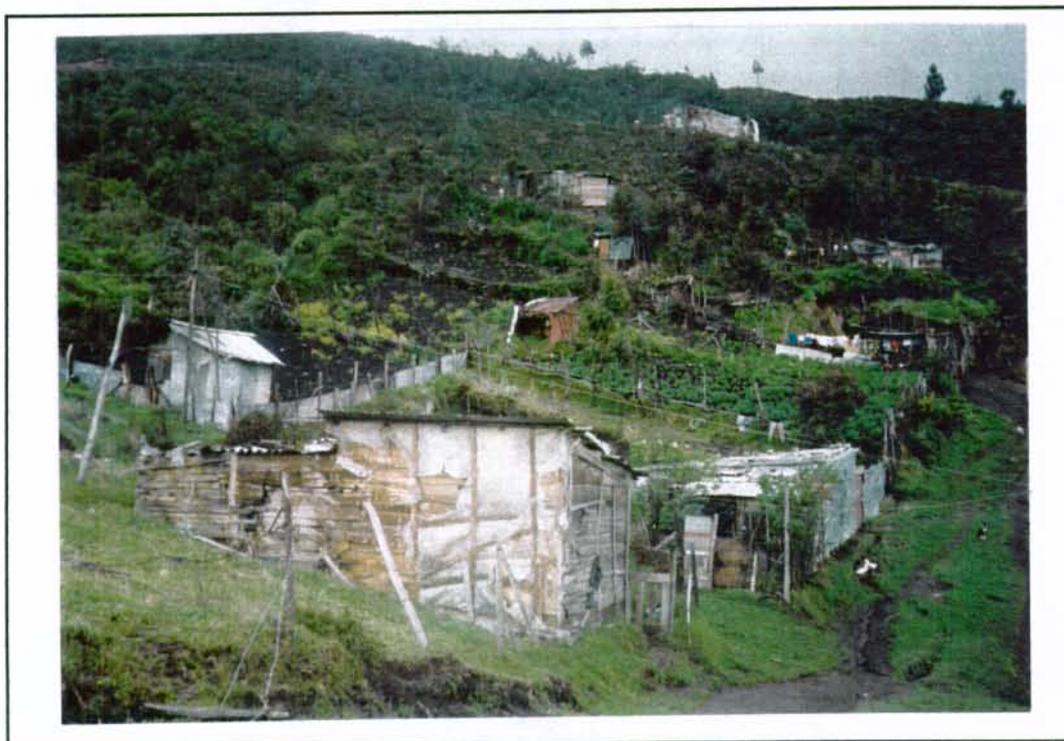
Todas las viviendas se pueden clasificar como tuguriales debido a que están construidas con materiales transitorios o definitivos en mal estado, no poseen ningún tipo de cimentación y su conformación urbana es irregular.

Viviendas Tuguriales.

Reubicar las viviendas señaladas.
