**PROYECTO: REUBICACIÓN FAMILIAS ALTO RIESGO
SANTA FE DE BOGOTÁ**

LOCALIDAD: Usme
CONCEPTO TÉCNICO No. 2699

- **BARRIO:** El Nevado
- **SECTOR:**
- **DIRECCIÓN:** Calle 84 No. 26 a - 21 Este Sur

- **TIPO DE RIESGO:** Inundación
- **GRADO DE RIESGO:** Medio

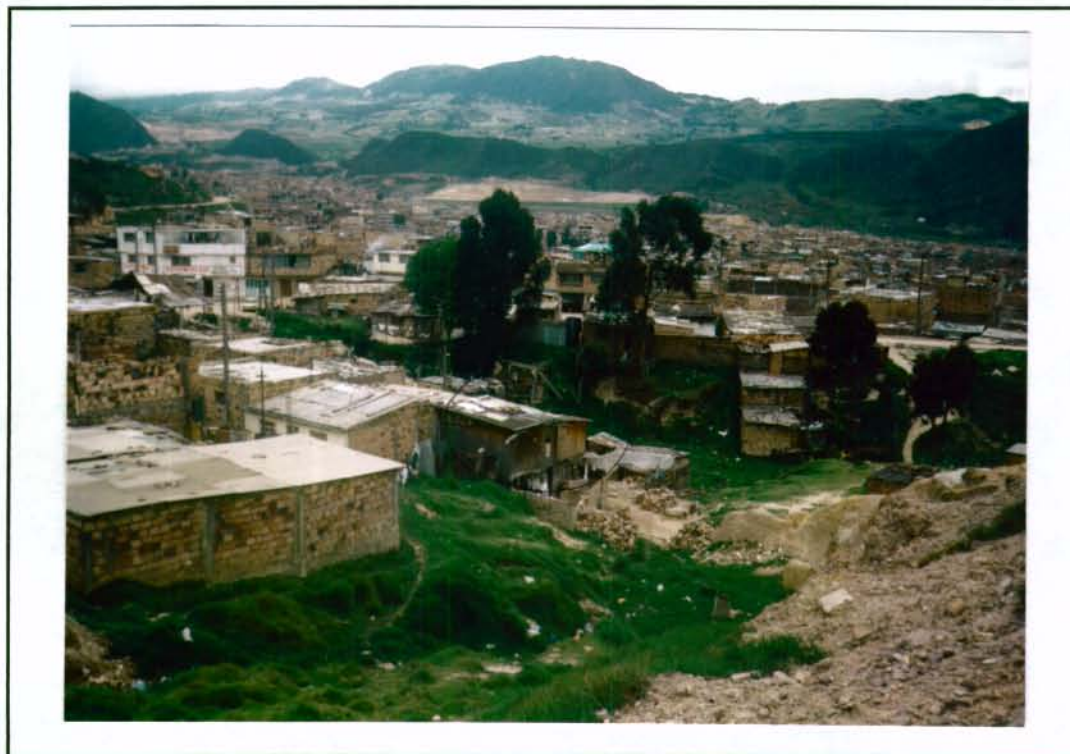
Características del sector.

En la parte de arriba hay, una laguna de sedimentación que pertenece a la ladrillera. Con la construcción de ésta se han modificado las condiciones naturales por lo cual el drenaje natural ha sido alterado.

En el sector se evidencia un alto proceso erosivo por el mal manejo de aguas lluvias y la poca cobertura vegetal.

Verificar si pueden presentarse infiltraciones en la laguna de sedimentación que puedan afectar las estructuras en el sector.

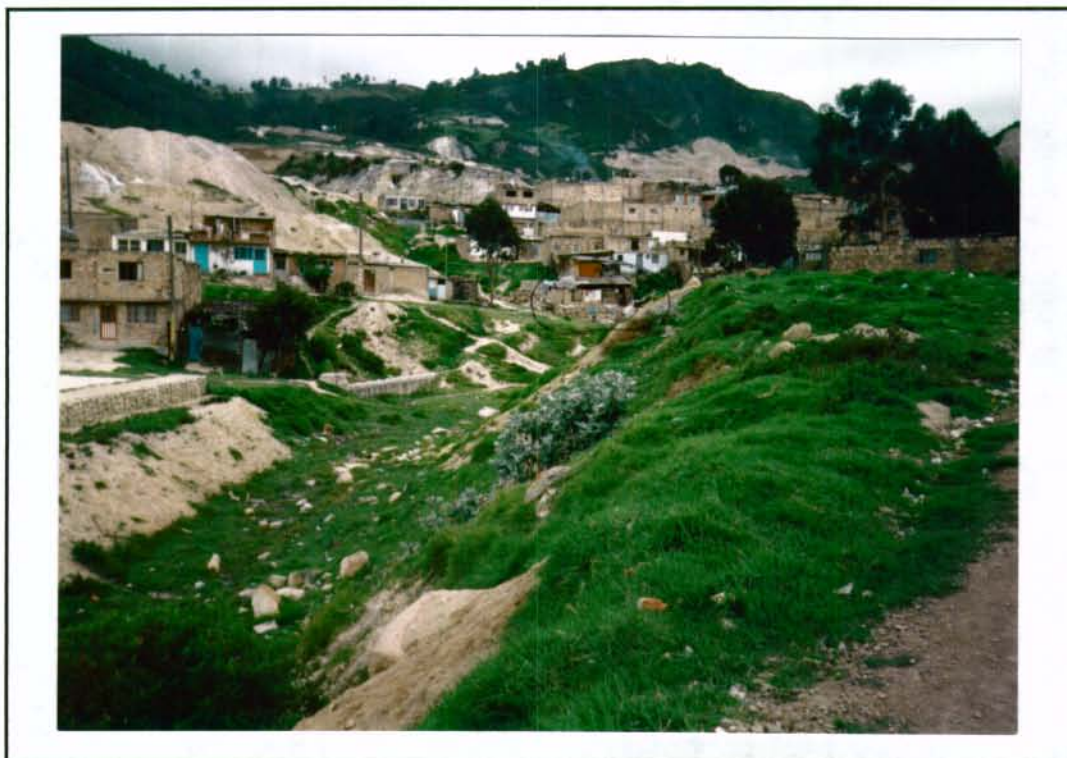
Obsérvese la ubicación de la vivienda

La vivienda en mención es de tipo tugurial y posee servicios comunitarios.
