**PROYECTO: REUBICACIÓN FAMILIAS ALTO RIESGO
SANTA FE DE BOGOTÁ**

LOCALIDAD: Suba
CONCEPTO TÉCNICO No.2705.....

- **BARRIO:** Santa Rita
- **SECTOR:**
- **DIRECCIÓN:** Manzana 67 lotes 29, 30 y 31 y manz. 2 lote 45

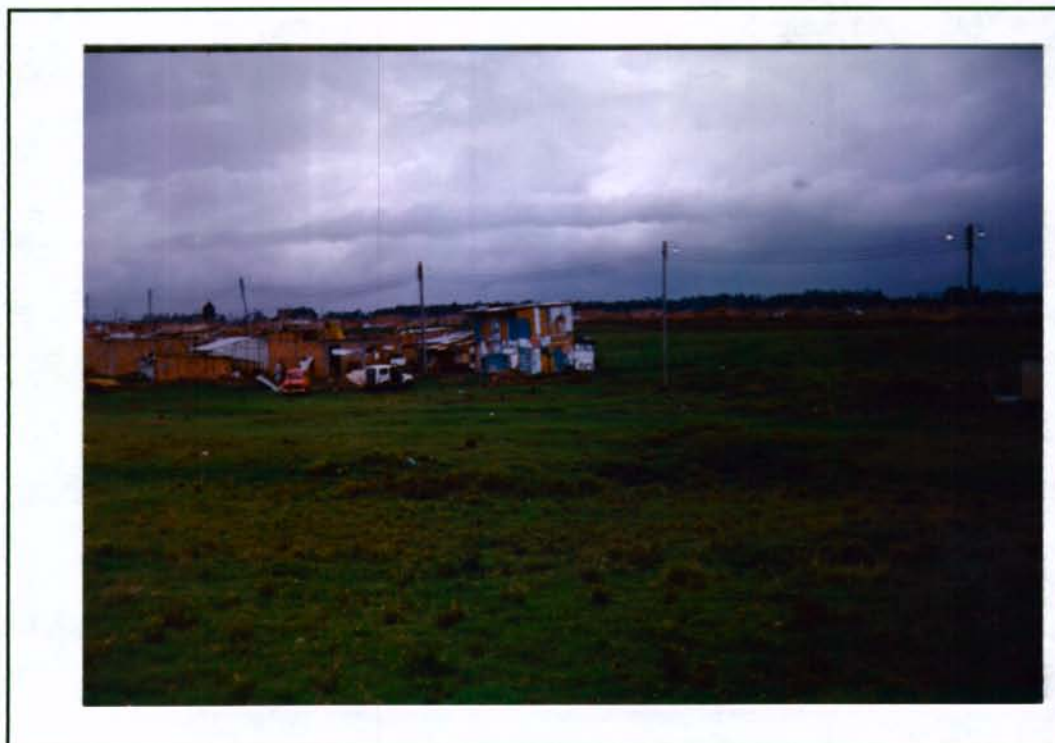
Vista del Sector.

El alcantarillado empezó a presentar desempates producidos por el asentamiento del terreno y la rigidez de la tubería, iniciándose así mismo un proceso de erosión subsuperficial. Para realizar los arreglos necesarios se hizo una excavación y dadas las condiciones de inestabilidad existentes se aceleró el desplome del terreno, fenómeno que afectó 3 viviendas y 6 lotes parcialmente y 2 viviendas en forma crítica.

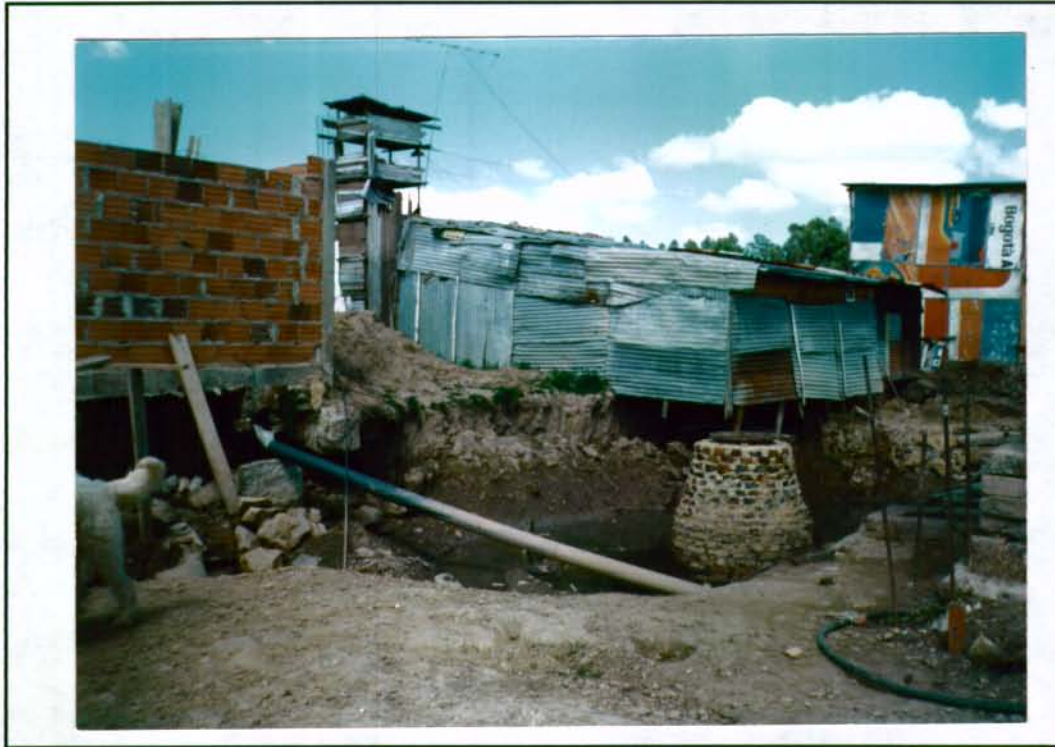
Aunque el sitio en el momento está aparentemente estable el sector es muy susceptible a presentar problemas de inundación aunque en el momento la vulnerabilidad sea baja.

Sector del problema.

Reubicar.

No permitir que continúe el proceso de urbanización pues con el tiempo el alcantarillado no va a ser suficiente y se presentaran problemas de inundación por aguas lluvias y reflujos de aguas negras. Además este sector se encuentra ubicado por debajo del nivel de río y en su ronda técnica.
