**PROYECTO: REUBICACIÓN FAMILIAS ALTO RIESGO
SANTA FE DE BOGOTÁ**

LOCALIDAD: Rafael Uribe Uribe
FECHA VISITA: Agosto 1 de 1.997
CONCEPTO TÉCNICO No. 2707

- **BARRIO:** Mirador de Marruecos
- **SECTOR:** -
- **DIRECCIÓN:** Clle 48Q Sur Cra 5K

- **TIPO DE RIESGO:** Desprendimiento de Bloques
- **GRADO DE RIESGO:** Medio a Alto

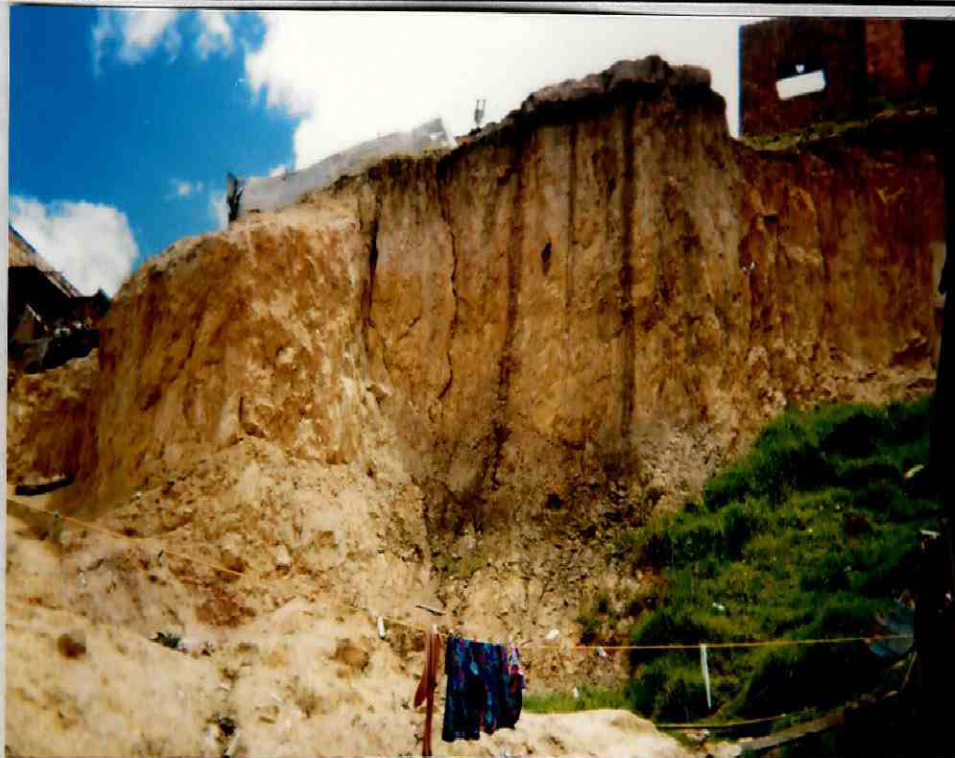
El terreno está conformado por bancos de areniscas de grano grueso, deslesnables y capas medias de areniscas de grano fino, compactas, intercaladas con bancos de arcillolitas abigarradas. La roca se encuentra muy alterada y diaclasada (ver **Foto No. 1**) ocasionándose en 1996 un movimiento de masa que afectó seriamente dos viviendas ubicadas en la parte inferior. No se pudo determinar el nombre de los propietarios, ni la dirección de estas viviendas, pero la parte inferior corresponde al sector La Carolina del Barrio Ciudad Bochica (ver **Foto No. 2**)

FOTO No. 1	CONCEPTO No.2707	DESCRIPCIÓN: Obsérvese el alto grado de alteración y fracturamiento de la roca; sin embargo, esta presenta buena capacidad portante.
LOCALIZACIÓN: Cra 5L con Cllé 48Q Sur, Barrio Mirador de Marruecos, Loc. 18

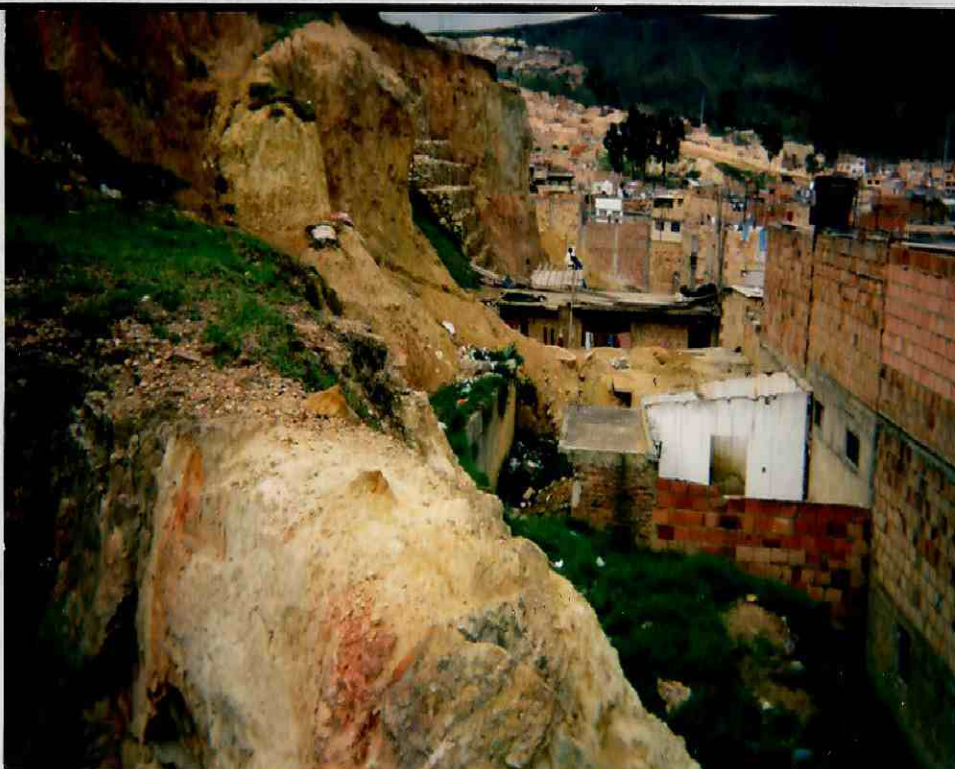
En la parte posterior de estas viviendas se construyó un muro en gaviones como obra de contención, pero no se está realizando un manejo adecuado de las aguas lluvias del sector.

FOTO No. 2	CONCEPTO No.2707	DESCRIPCIÓN: Obsérvese la altura y pendiente del talud afectado, la ubicación del muro en gaviones y, en la mitad derecha de la foto, las dos viviendas que resultaron seriamente afectadas por el movimiento de masa.
LOCALIZACIÓN: Cra 5L con Cllé 48Q Sur, Barrio Mirador de Marruecos, Loc. 18

Se debe hacer un manejo adecuado de las aguas lluvias del sector incluyendo la construcción de una cuneta de coronación en el talud afectado, continuar la obra de

contención en la pata del talud, realizar un perfilado y disminuir el área expuesta a los procesos de erosión mediante procesos de revegetalización.

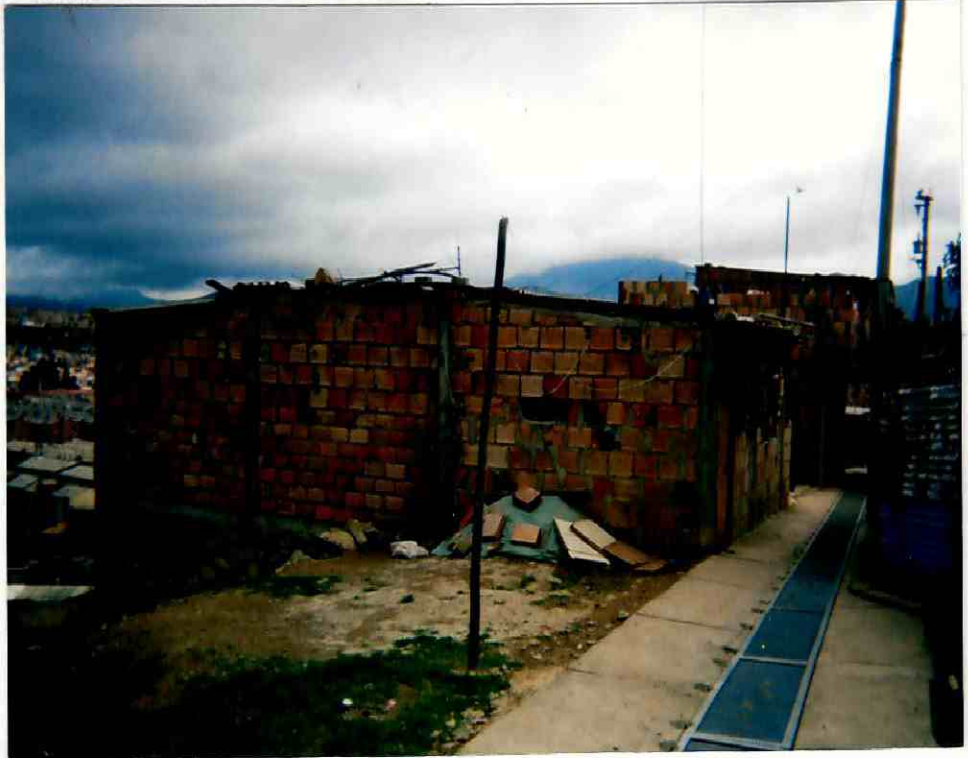
FOTO No. 3

En la parte superior del talud están ubicadas las viviendas con dirección en terreno Cra 5L # 48Q-36 Sur (Reyes Rosendo Barrera), terreno Cra 5L # 48Q-36 Sur int. 3 (Alcides Fúquene), terreno Cra 5L # 48Q-36 Sur int. 4 (Ana Custodia Barrera), Clle 48F # 5L-13 Sur (Sandalio Perez) y el lote de la señora Reina Victoria Ortíz (sin dirección en terreno), las cuales se observan aparentemente estables. Las casas son en material, de un piso y corresponden a un asentamiento urbano de tipo semiconsolidado (ver **Foto No. 3**).

Lote y viviendas incluidas en el listado de reubicación. Obsérvese el tipo de asentamiento urbano.

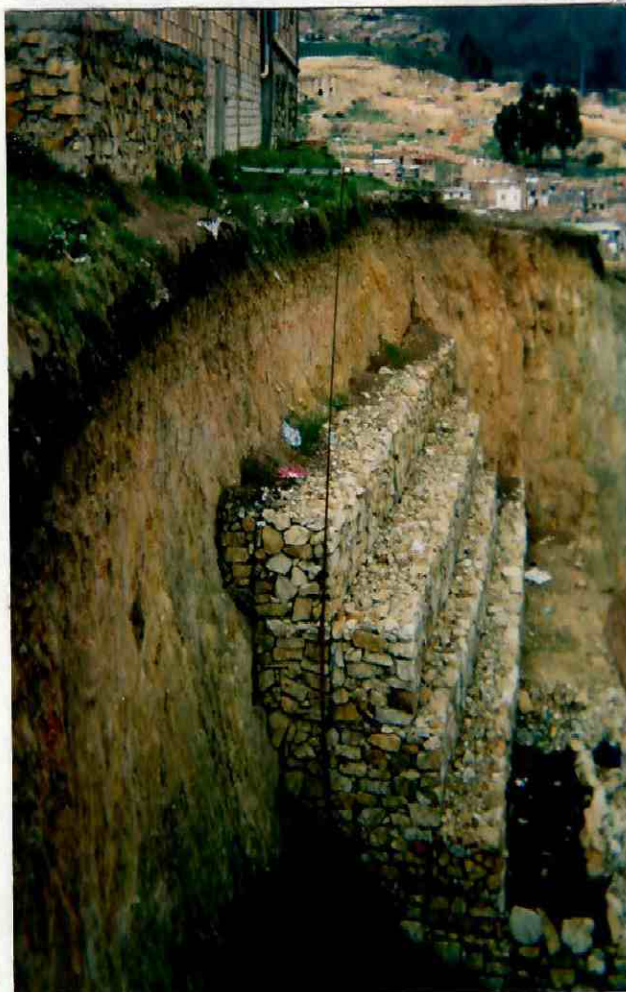
FOTO No. 4

Muro en gaviones
construido en la parte
posterior de las
viviendas con dirección
Cra 5L # 48Q-36 Sur,
terreno Cra 5L # 48Q
36 Sur int. 3 y Cra 5L #
48Q-36 Sur int. 4.
