**PROYECTO: REUBICACIÓN FAMILIAS ALTO RIESGO
SANTA FE DE BOGOTÁ**

LOCALIDAD: Rafael Uribe Uribe
FECHA VISITA: Julio 31 de 1.997
CONCEPTO TÉCNICO No. 2710

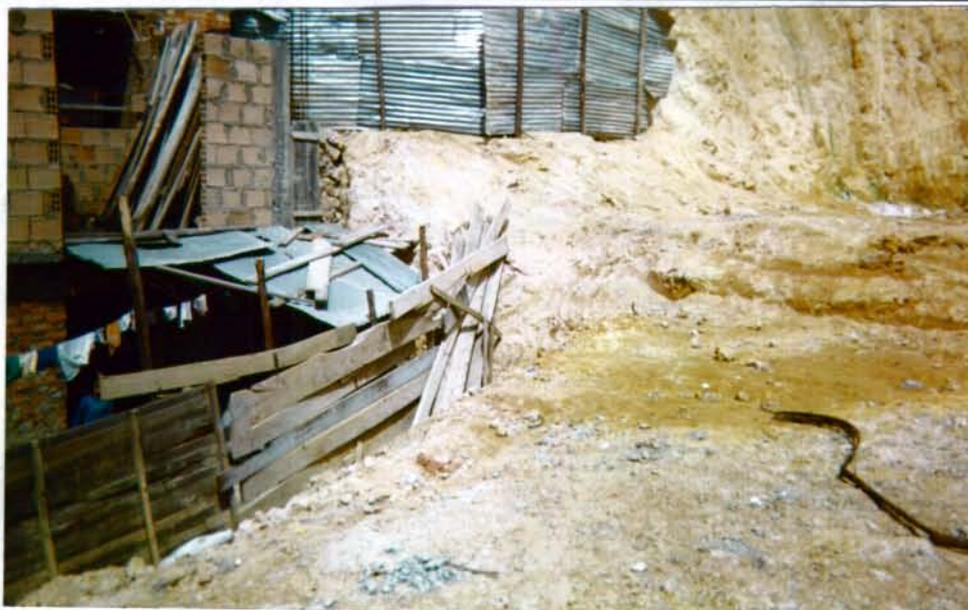
FOTO No. 1

La vivienda con dirección (en terreno) Cille 48C Bis Sur # 5N-28 de propiedad de Gilberto Triviño, de dos plantas y construida en material con columnas y placa en concreto y varilla, se encontraba en la parte inferior de un talud en roca de varios metros de altura, el cual fue cortado hace un par de meses por una explanación para la construcción de la Urbanización "El Pedregal del Conde" que se adelanta en la actualidad. En este sitio el terreno se observa estable, aunque la casa con dirección (en terreno) Cra 5 # 48L-39 Sur quedó al borde de un talud de unos 3 m de altura, compuesto por bancos de areniscas, producido por dicho corte (ver Fotos No.1 y 2).

Las explanaciones realizadas para la construcción de la urbanización el pedregal del conde disminuyeron la pendiente del terreno en este sector.

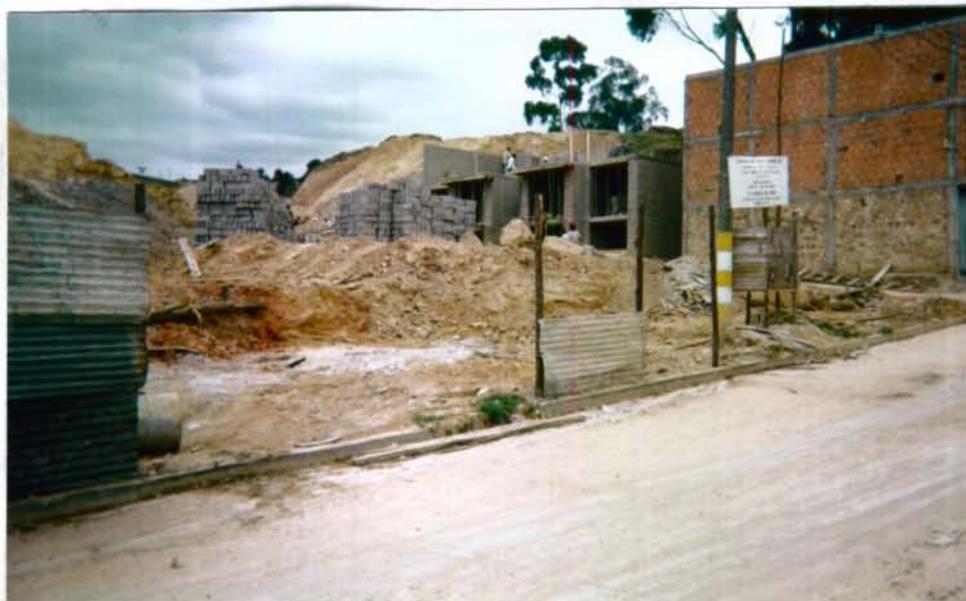
FOTO No. 2

DESCRIPCIÓN: En la parte izquierda de la Foto se observa la casa de Gilberto Triviño, la cual presenta condiciones aparentemente estables. En el primer cuadrante se observa la casa con direc. Cra 5 No. 48L-39 Sur.

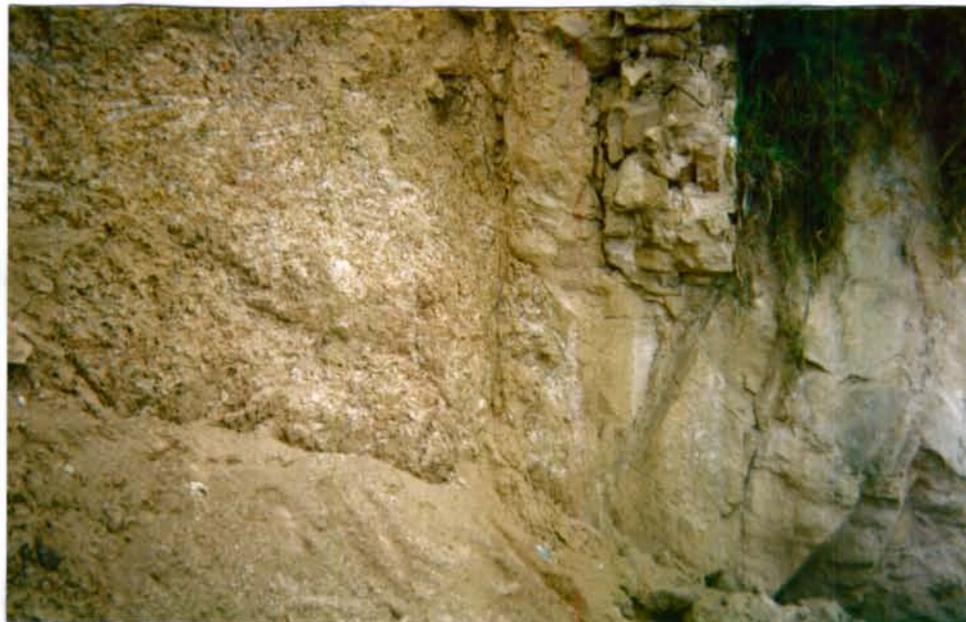
con dirección en terreno Cille 48M Sur No. 26 Int.7 (a) y Cille 48M Sur # 5N-16 (b), observándose en la parte inferior de esta última una posible falla, cuyas características no fueron posibles de determinar en esta visita (ver Foto No. 3); al parecer el detonante fue la pérdida de apoyo en el pie del talud, de unos 6 m de altura, al realizar excavaciones con el ánimo de construir en un lote baldío ubicado en el costado occidental (ver foto No 4).

**FOTO No. 3****CONCEPTO No. 2710****DESCRIPCIÓN:** Contacto fallado entre areniscas de grano medio a grueso, con estratificación cruzada, y arcillolitas y lodolitas muy trituradas.**LOCALIZACIÓN:** Calle 48M Sur No. 5N-16, B/ Callejon de Sta Barbara Loc. 18.

Hacer un estudio geológico en el sector de la Clle 48M Sur a con Cra 5N para determinar las características de la falla observada y la afectación que esta pueda generar a las viviendas del sector.

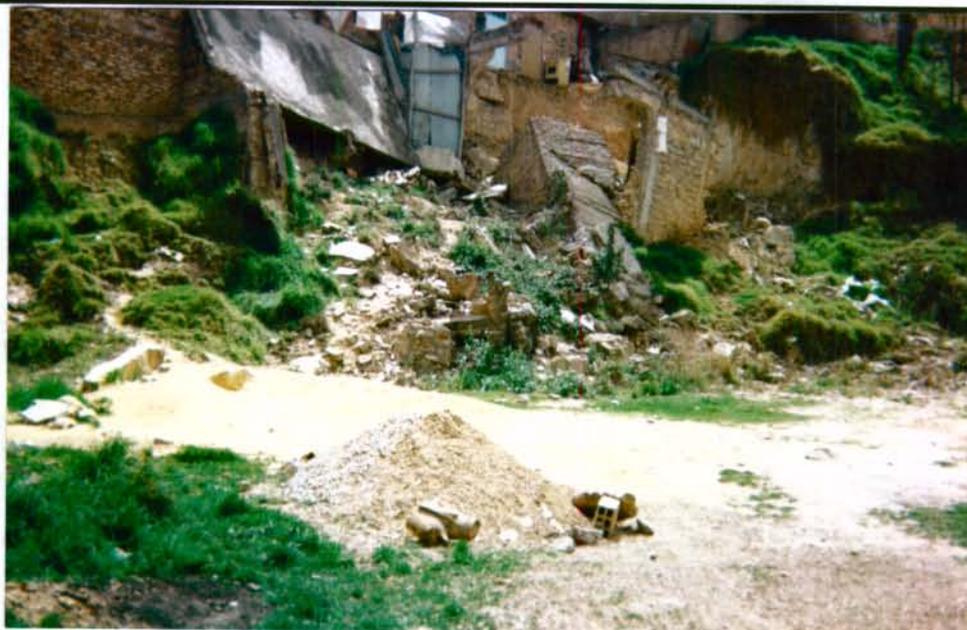
FOTO No. 4	CONCEPTO No.2710	DESCRIPCIÓN: Viviendas con direc. Calle 48M Sur No. 5N-16 y Calle 48 M Sur No. 26 Int. 7 afectadas por deslizamiento originado por excavaciones.
LOCALIZACIÓN: Calle 48M Sur No. 5N-16, B/ Callejon de Sta Barbara Loc. 18.

<i>DIRECCIÓN (en terreno)</i>	<i>NOMBRE</i>	<i>PRIORIDAD</i>
Clle 48M Sur No. 26 Int.7	Alvaro Rodriguez	1
Clle 48M Sur # 5N-16	Jacinto Pardo	1
Clle 48J # 5N-23 Sur	Tulia Moreno	1
Clle 48I # 5N-42 Sur	Rafael Antonio Malaber	1

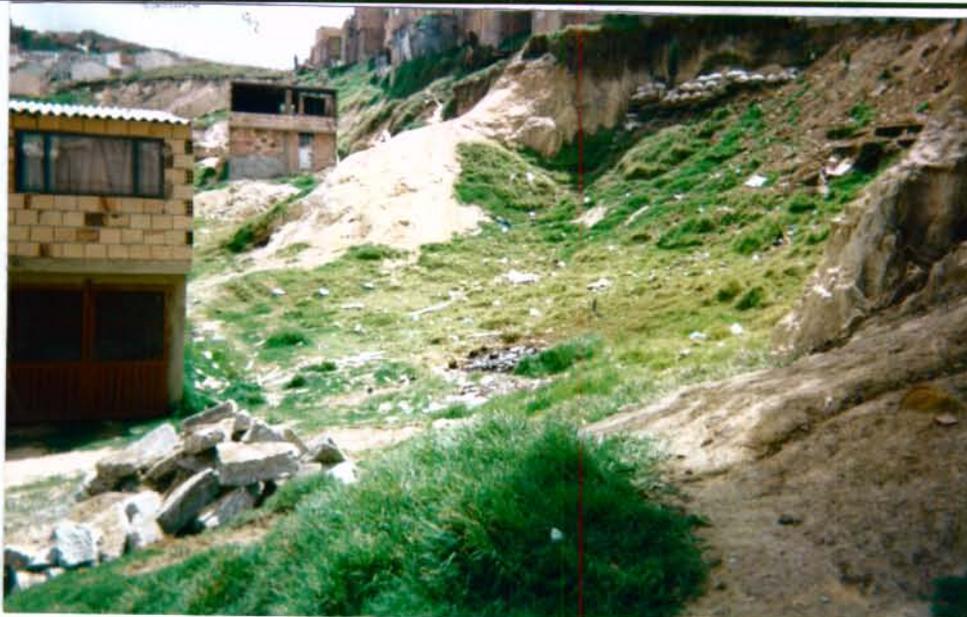
En este mismo sector, a la altura de la Cille 48L Sur se presenta otro deslizamiento (ver Foto No. 5), que en el momento está estable y, donde según la comunidad, se va a realizar una obra de contención por parte de la localidad. En este sitio se tenía contemplada la casa con dirección en terreno Cille 48L # 5Ñ-37 Sur (d) para incluir en el plan de reubicación que adelantan la UPES y la Caja de Vivienda Popular, pero teniendo en cuenta las dimensiones del movimiento de masa, la distancia a la vivienda y el tipo de construcción (en material, de dos plantas), el riesgo para dicha casa es bajo.

FOTO No. 5	CONCEPTO No.2710	DESCRIPCIÓN: Deslizamiento de poca magnitud y aparentemente estable que no alcanza a afectar la vivienda de la Calle 48L Sur No. 5Ñ-37.
LOCALIZACIÓN: Calle 48L Sur con Cra 5Ñ, B/ Callejón de Sta.Barbara Loc. 18

Hacer una obra de contención en el sitio de la Clle 48L Sur Con Cra 5Ñ (Foto No. 5) para evitar que aumente el grado y área de afectación del deslizamiento.

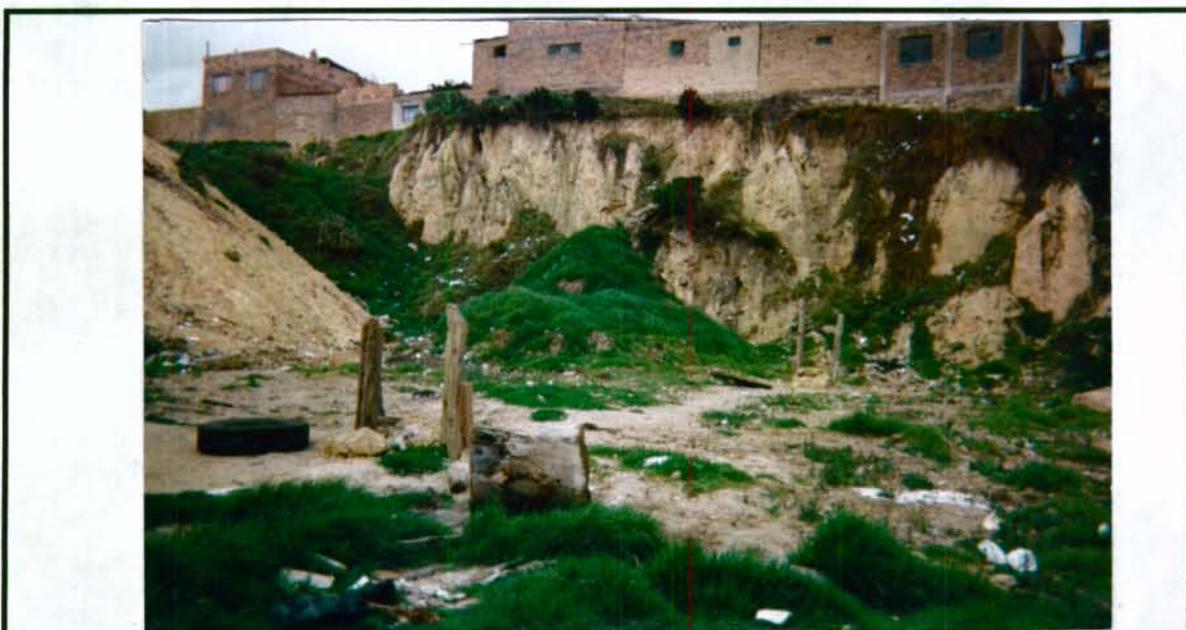
En el sector de la Cra 5N Bis con Cille 48M Sur (ver Figura No. 2) hay un talud casi vertical, con orientación Norte-Sur, al borde del cual se encuentran varias viviendas, entre ellas las casas con direcciones Cra 5N Bis # 48M-91 Sur (e), Cra 5M Bis # 48L-27 Sur (f), Cra 5Ñ #48L-21 Sur (g) y Cra 5N Bis # 48L-15 Sur (h) (ver Foto No. 6). En este sitio el terreno está conformado por un depósito homogéneo matriz-soportado con clastos angulares, elongados, de areniscas de grano grueso a conglomeráticas, que alcanzan 1 metro de diámetro; se presenta una fuerte erosión con cárcavas y principios de formación de agujas (ver Foto No. 7).

FOTO No. 6	CONCEPTO No.2710	DESCRIPCIÓN: Viviendas ubicadas en el borde de un talud vertical conformado por un depósito de origen coluvial.
LOCALIZACIÓN: Cra 5N Bis Con Calle 48M Sur B/Callejon de Sta. Barbara, Loc 18.

En el sector de la Cra 5N Bis con Clle 48M Sur (Figura No. 2) se debe hacer un manejo de las aguas lluvias por medio de la construcción de una cuneta de coronación, hacer una obra de contención en la pata del talud, realizar un perfilado y disminuir el área expuesta a los procesos de erosión mediante procesos de revegetalización.

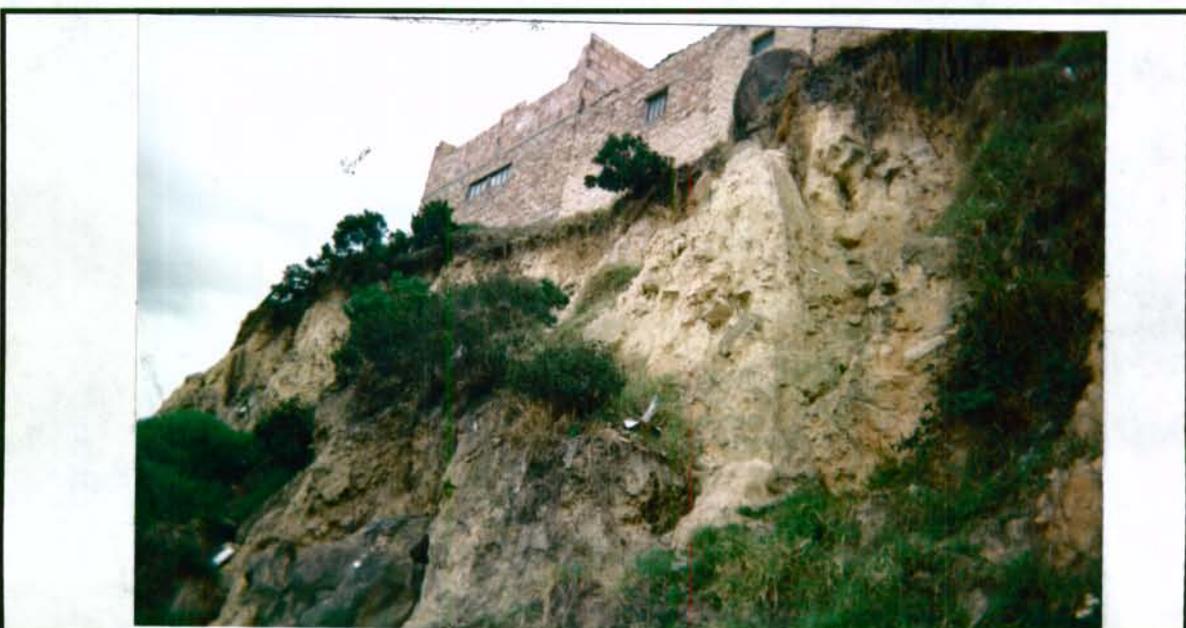
FOTO No. 7	CONCEPTO No.2710	DESCRIPCIÓN: Obsérvese los clastos angulares de este depósito homogéneo matriz-soportado. Obsérvese la fuerte erosión con cárcavas y principios de formación de agujas.
LOCALIZACIÓN: Cra 5N Bis Con Calle 48M Sur B/Callejon de Sta. Barbara, Loc 18.
