**PROYECTO: REUBICACIÓN FAMILIAS ALTO RIESGO
SANTA FE DE BOGOTÁ**

LOCALIDAD: Rafael Uribe Uribe
FECHA VISITA: Agosto 13 de 1.997
CONCEPTO TÉCNICO No. 2711

- **TIPO DE RIESGO:** Por remoción en masa tipo desprendimiento de bloques y tipo deslizamiento.
- **GRADO DE RIESGO:** Alto.

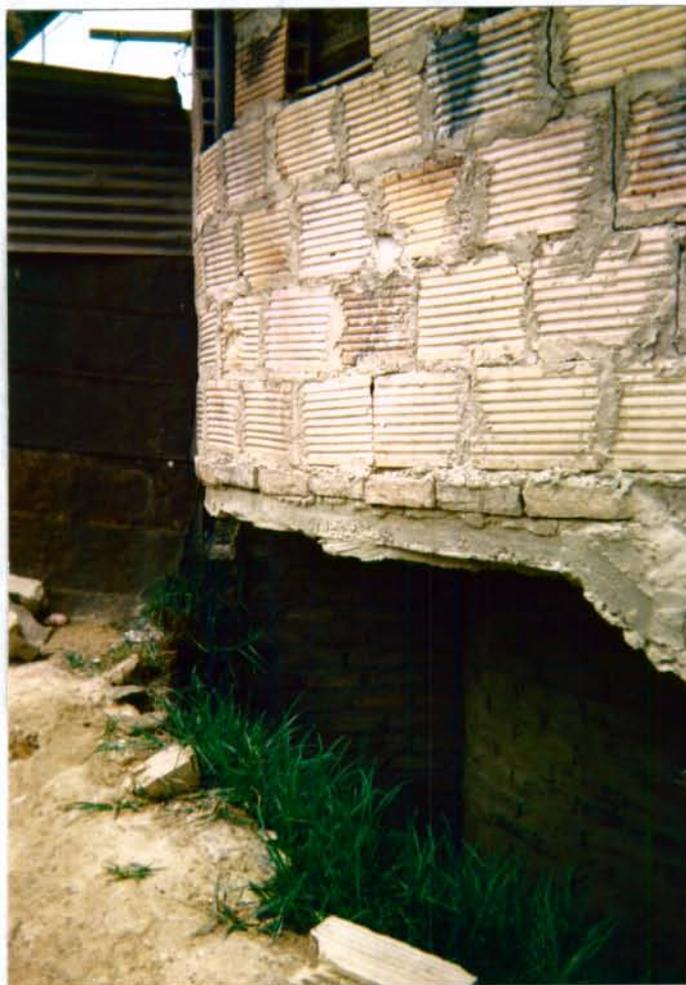
FOTO No. 5 | **Conct. Técn. No. 2711**

Al costado suroriental del mismo escarpe se presentó hace tres (3) años el desprendimiento de bloques heterométricos, ocasionado por el alto grado de fracturamiento en que se encuentra el macizo rocoso, afectando las viviendas sin nomenclatura cuyos propietarios son Marta Elena Cantor (n), Manuel Antonio Poveda Garzón (m) e Isabel Cantor Munevar (k), ubicadas en la parte alta del talud, que corresponde al barrio La Merced Sur (ver **Fotografía 5**).

Viviendas del Barrio La Merced Sur, afectadas por desprendimiento de bloques, ocasionado por el alto grado de fracturamiento del macizo rocoso.

Hacer un estudio de estabilidad del macizo rocoso para determinar la probabilidad de falla, debido al grado de fracturamiento observado en campo, y para determinar el área total y grado de afectación (por desprendimiento de bloques) que este pueda generar a las viviendas del sector.
