**PROYECTO: REUBICACIÓN FAMILIAS ALTO RIESGO
SANTA FE DE BOGOTÁ**

FECHA VISITA: Agosto 6 de 1.997

CONCEPTO TECNICO No. 2714

- **BARRIO:** La Paz
- **SECTOR:** -
- **DIRECCION:** La vivienda en estudio esta ubicada en la Carrera 4 Bis No. 52B-44 Sur.

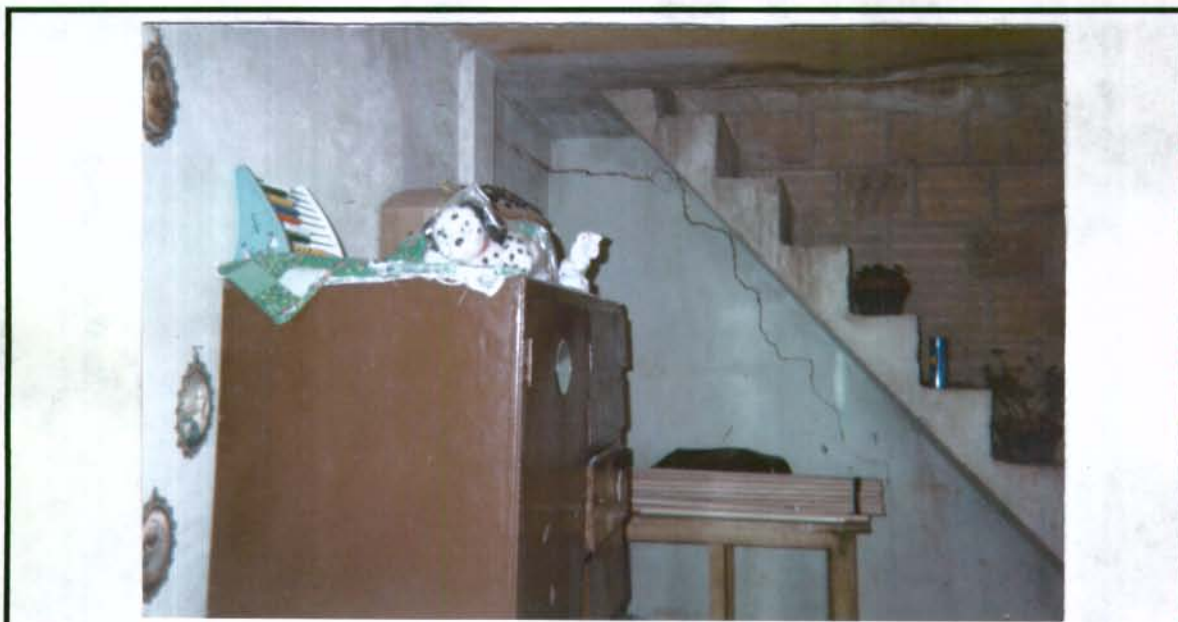
FOTO No. 1

En el interior de la casa se observan grietas en las paredes con separación de 2 y 4 cm (ver

Obsérvese la morfología plana, ligeramente más alta en la margen derecha, con respecto al nivel de las aguas.

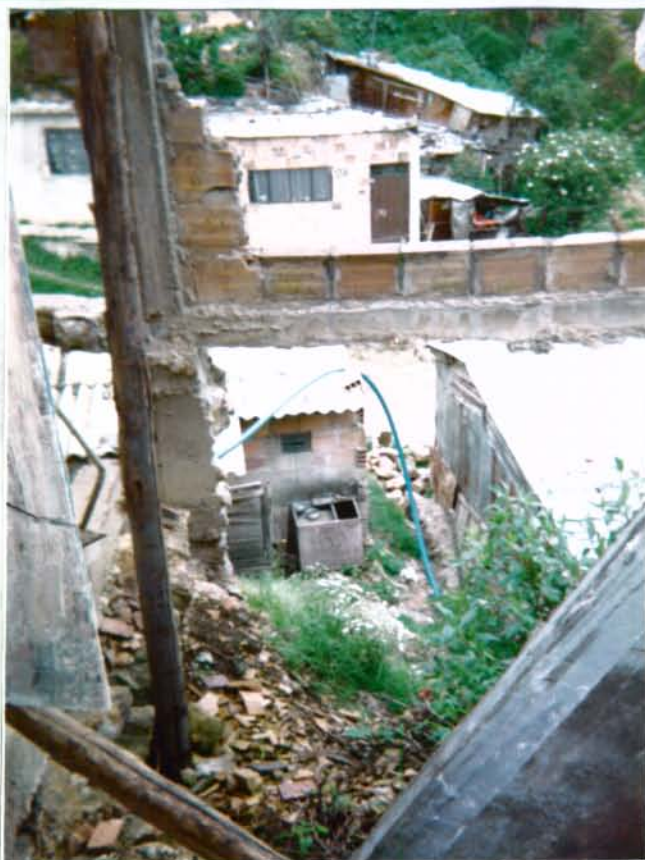
FOTO No. 2

Hacia la parte posterior de la vivienda se observa el desplome de las paredes y de los cimientos

Reubicar la vivienda ubicada en la Carrera 4 Bis No. 52B-44 Sur propiedad de la señora María Inés Martínez.

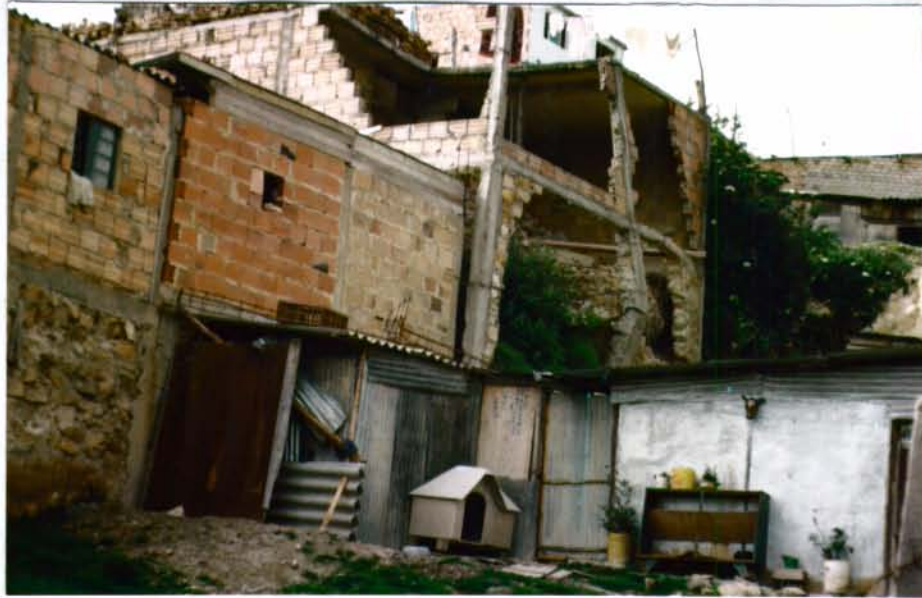
FOTO No. 3

Fotografía 1 y 2) y desplome de la parte posterior de la vivienda, donde se observa arqueamiento y ruptura de las columnas de la construcción, ocasionados por el hundimiento y pérdida del soporte del borde del talud sobre el cual se encuentra apoyado la vivienda (ver **Fotografía 3**).

DESCRIPCIÓN: Se observa el arqueamiento y rotura de las columnas de la construcción, ocasionado por el hundimiento y pérdida del soporte del borde del talud.

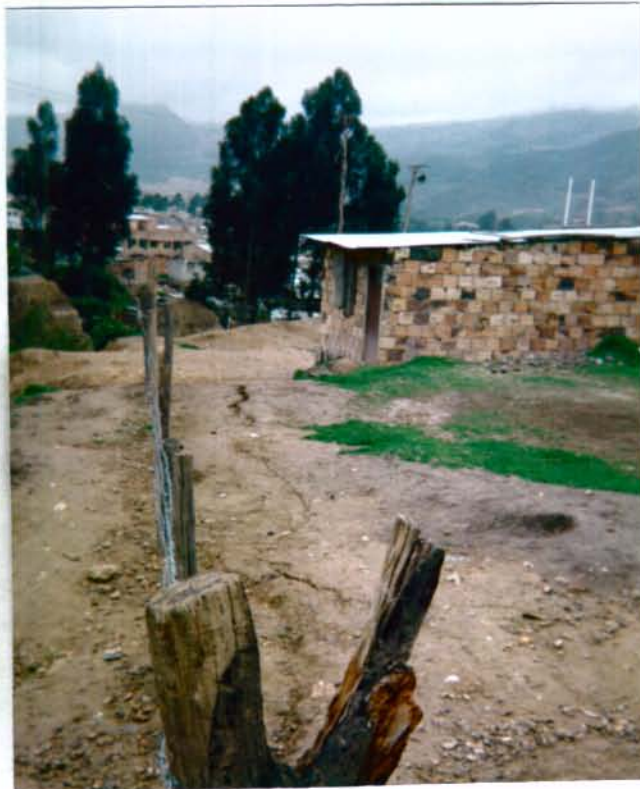
FOTO No. 4

Hacia la parte posterior de las viviendas anteriormente enunciadas, se presenta un relleno con un talud 1:1 y de altura aproximada 10 metros, el cual presenta agrietamiento hacia la parte superior por no presentar obras de protección geotécnica (muro de contención hacia la pata) y que ha comenzado a ceder debido al inadecuado proceso de compactación, a la no construcción de obras de protección geotécnica y la acción, hacia la pata, de un cuerpo de agua que no ha sido canalizado (ver **Fotografía 4**).

Hacia la parte posterior de la vivienda se encuentra un relleno mal compactado, que ha comenzado a ceder, presentándose grietas que van hasta los 10 cm de separación. El talud no presenta ninguna obra de protección

Hacer un estudio de estabilidad del relleno, realizado por la anterior Junta de Acción Comunal, (según información de los moradores en la zona) y así determinar la probabilidad de falla de la obra y grado de afectación (por desprendimiento) que éste pueda generar a las viviendas del sector.

Realizar obras de mitigación que permitan realizar un manejo adecuado de las aguas de escorrentía provenientes de la parte superior del talud.

Hacer una obra de contención hacia la pata del relleno, que permita estabilizar el talud afectado por el agrietamiento y realizar la reconfiguración mismo.
