**PROYECTO: REUBICACIÓN FAMILIAS ALTO RIESGO
SANTA FE DE BOGOTÁ**

LOCALIDAD: Rafael Uribe Uribe
FECHA VISITA: Agosto 19 de 1.997
CONCEPTO TÉCNICO No. 2728

- **TIPO DE RIESGO:** Remoción en masa tipo deslizamiento
- **GRADO DE RIESGO:** Alto

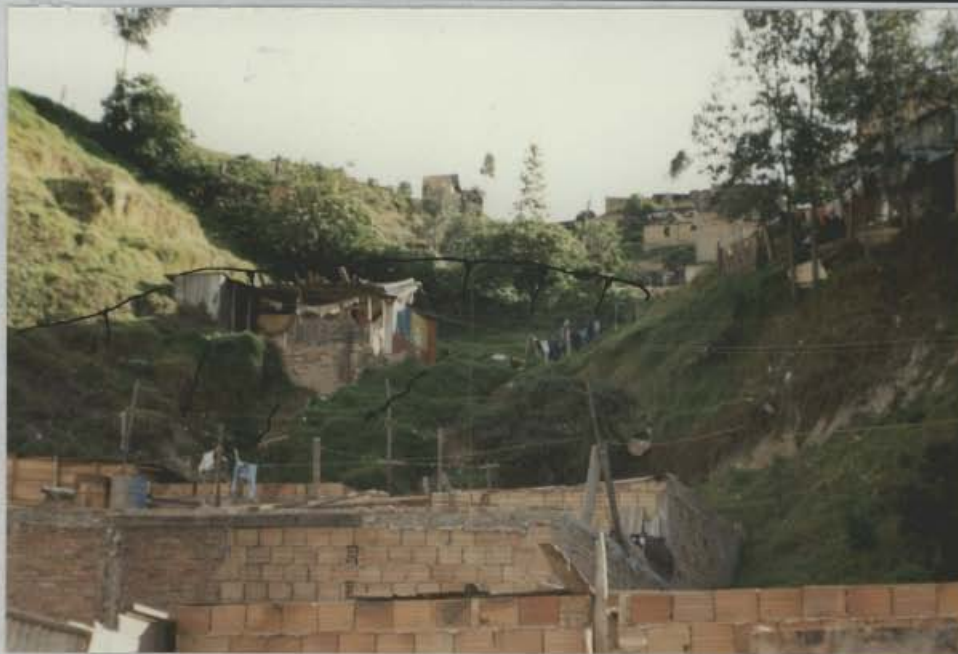
FOTO No. 1

Según el "Mapa de Antecedentes Históricos de Desastres en la Expansión Urbana de Santa Fe de Bogotá Periodo 1.943-1.993" realizado por la Corporación ODIC, en la zona de estudio no se ha registrado desastres de origen natural. Sin embargo, en agosto de 1.995 se presentó un deslizamiento que afectó el predio de la señora Yudy Angélica Jiménez Parra,

cuyo agente detonante fue la filtración de aguas negras provenientes de la red de alcantarillado del barrio Buenos Aires (ver **Fotografía 1**).

Se observa el deslizamiento que afectó el predio de la señora Yudy Angélica Jiménez Parra, cuyo agente detonante fue la filtración de aguas negras.

Construir una obra de contención que permita estabilizar el talud afectado por el deslizamiento y realizar la conformación del mismo.

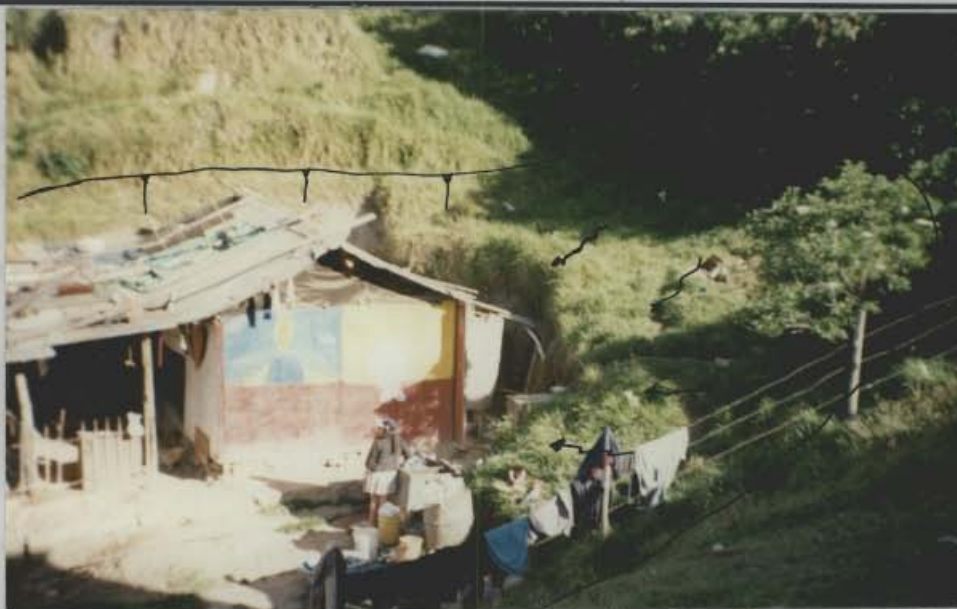
FOTO No. 2

La vivienda de propiedad de la señora Yudy Angélica Jiménez Parra tiene antecedentes de haber sido afectada por un deslizamiento, para el cual no se ha realizado hasta el momento obras de mitigación (muro de gaviones en la pata, ni manejo de aguas hacia la corona del deslizamiento) (ver **Fotografía 2**).

DESCRIPCIÓN: Se observa que en el área afectada por el deslizamiento no se ha realizado hasta el momento obras de mitigación para el manejo de aguas.

Desarrollar obras de mitigación que permitan realizar un manejo adecuado de las aguas de escorrentía provenientes de la parte superior de la ladera.
