Alcaldía Mayor de Santa Fe de Bogotá, D.C.

**PROYECTO: REUBICACIÓN FAMILIAS ALTO RIESGO
SANTA FE DE BOGOTÁ**

LOCALIDAD: Rafael Uribe Uribe
FECHA VISITA: Agosto 13 de 1.997
CONCEPTO TÉCNICO No. ..2729

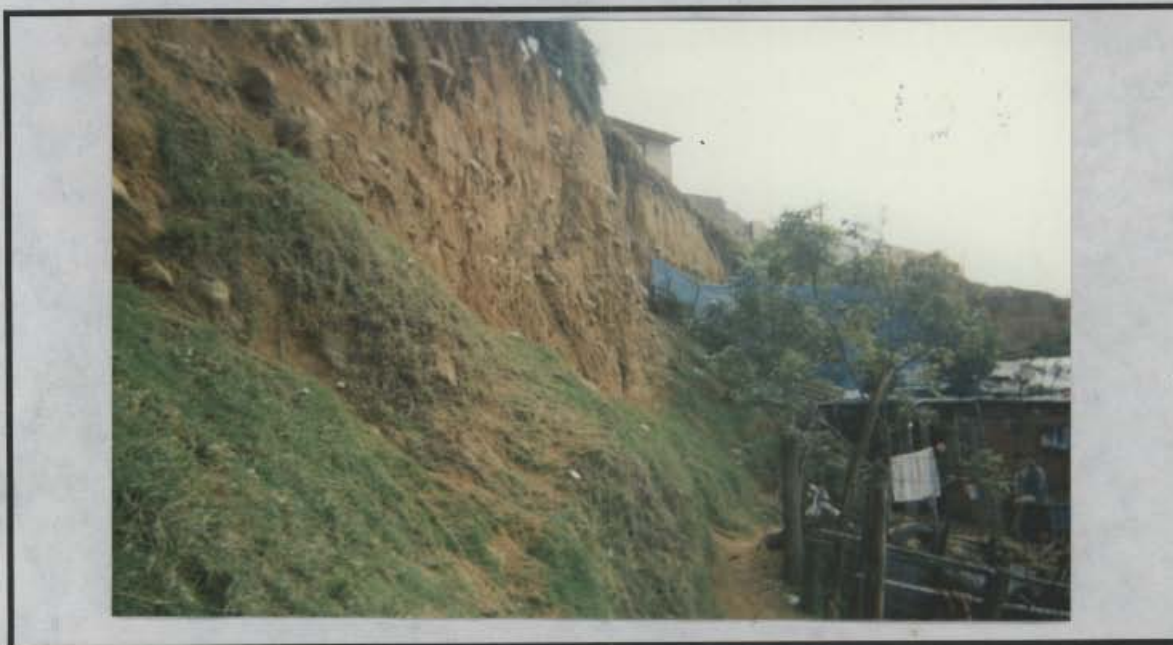
FOTO No. 1 Conct. Técn. No. 2729

A la altura de la Diag 51 Sur con transv. 4B se observa un talud de unos 30 m de altura, con pendiente fuerte, compuesto principalmente por lodolitas y arcillolitas altamente meteorizado (ver **Foto No. 1**); localmente se observa un depósito de tipo aluvial, compuesto por bloques redondeados a subredondeados de areniscas, que presentan un diámetro promedio de 50 cm y clastos angulares de limolitas de menor tamaño, todos ellos embebidos en una matriz areno-arcillosa.

Talud de aproximadamente 30 m de altura, compuesto por bloques redondeados a subredondeados, embebidos en una matriz arenoarcillosa.

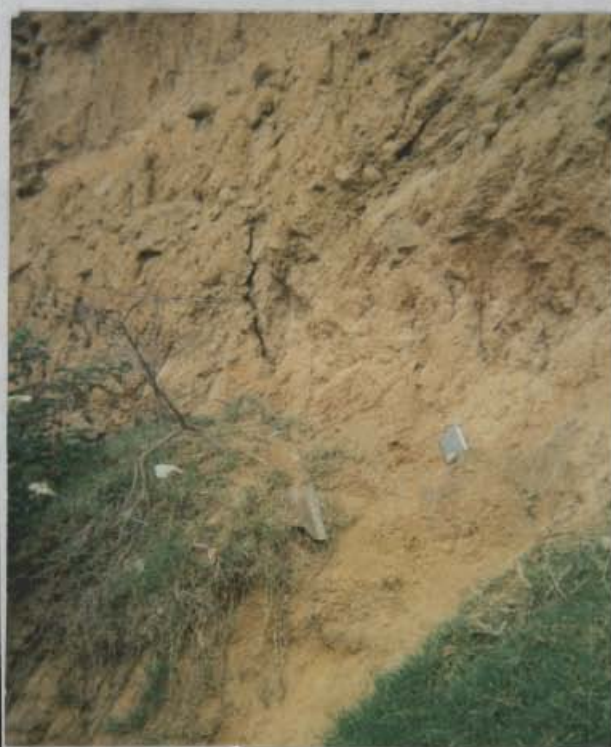
FOTO No. 2

El talud se encuentra totalmente alterado y con presencia de grietas, por lo cual se originan continuos desprendimientos de material y caída de bloques subredondeados (cantos) que afectan las viviendas localizadas en la parte inferior del escarpe (ver **Foto No. 2**).

Obsérvese el talud alterado y con presencia de grietas, que originan continuos desprendimientos de material.

Reubicar las siguientes viviendas:

Construir un sistema de drenaje para el manejo adecuado de aguas lluvias en la corona del talud.

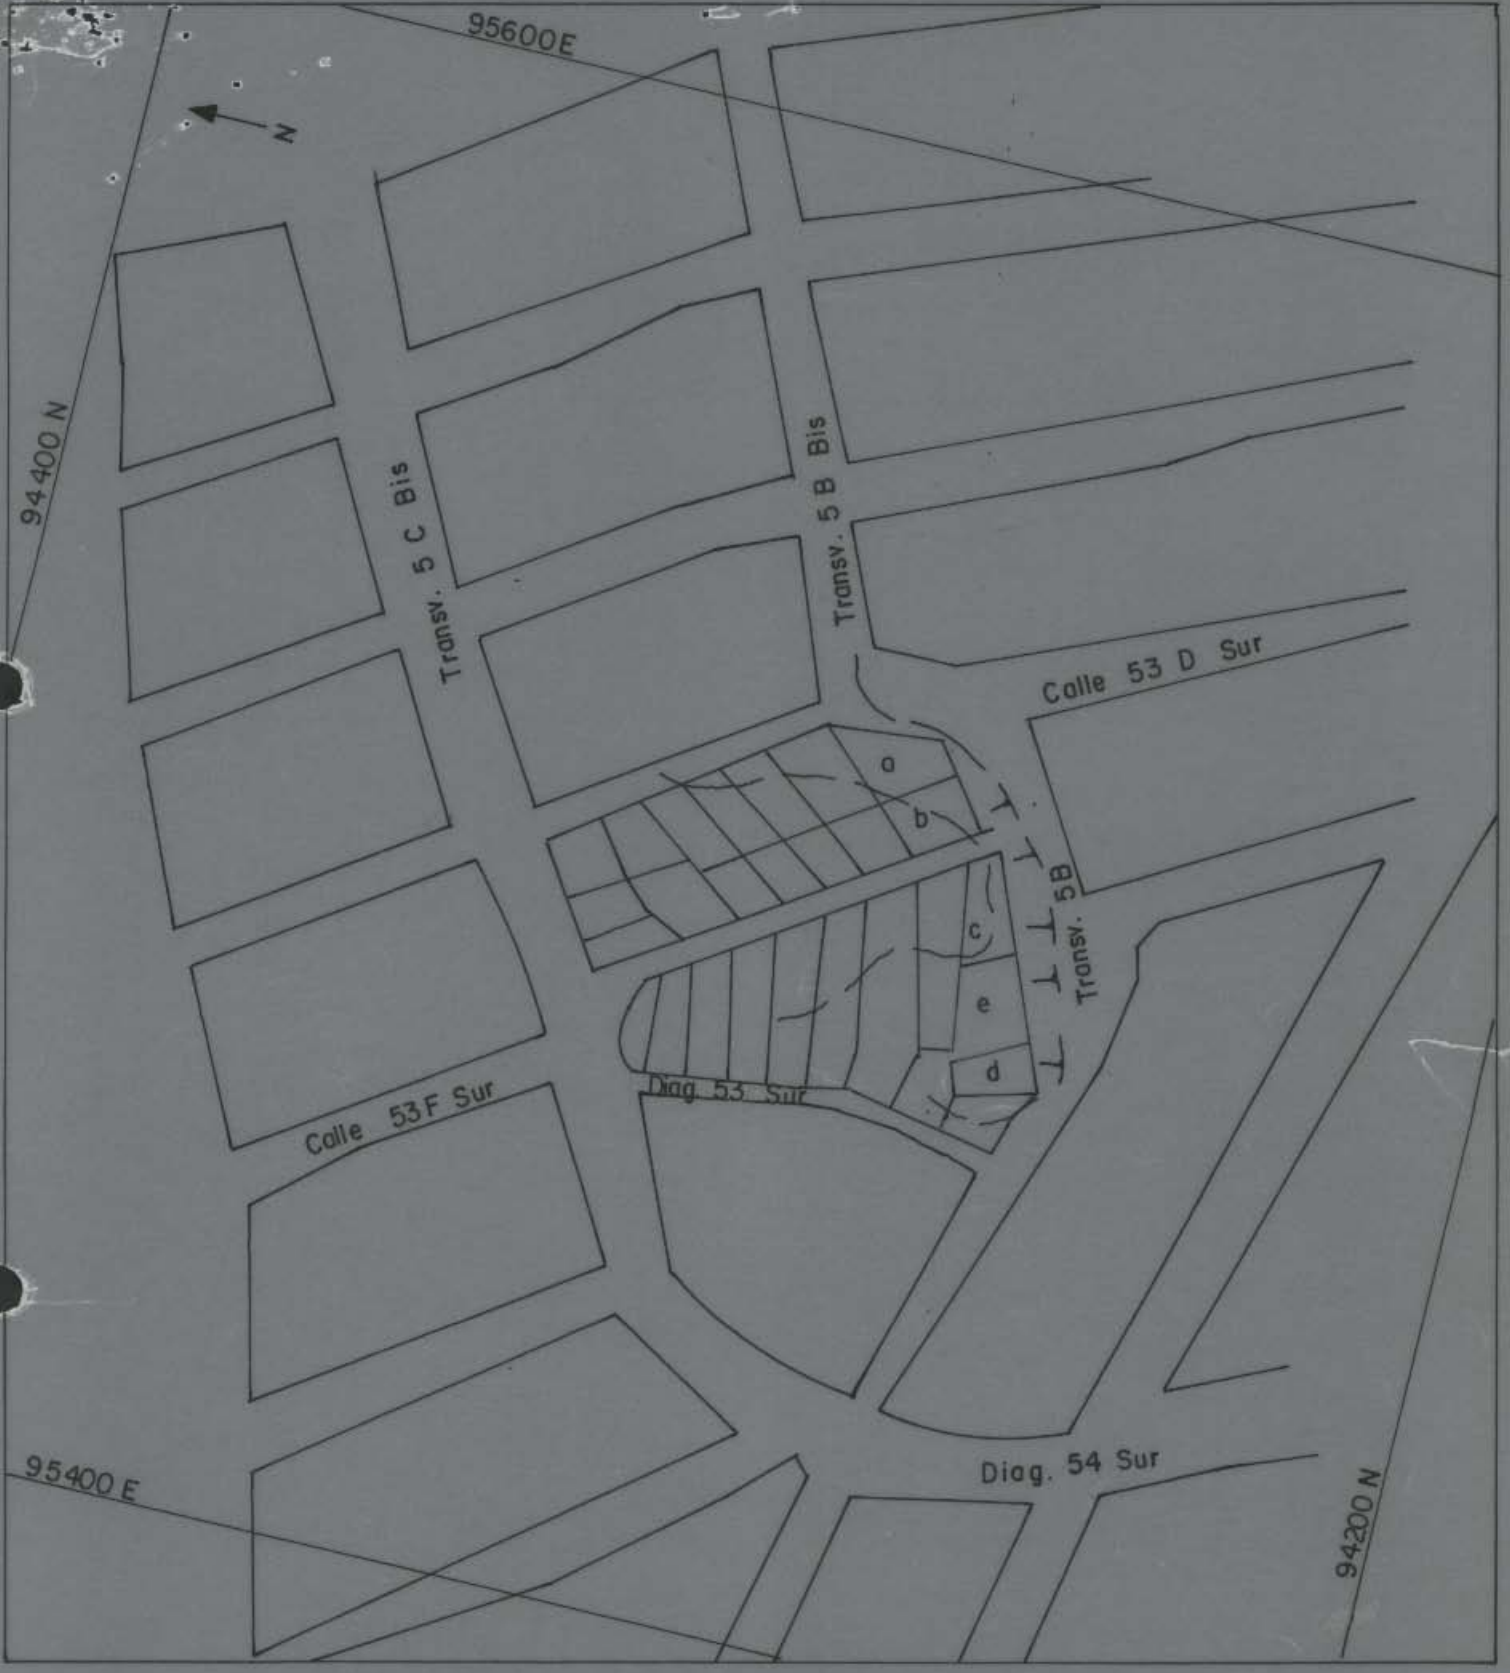
FIGURA No. 1

En la **Figura 1**, se presenta la ubicación cartográfica de la vivienda según listado y de las demás viviendas que se recomienda reubicar.
