INSTITUTO DE INVESTIGACIONES EN GEOCIENCIAS, MINERIA Y QUIMICA
INGEOMINAS

CONCEPTO TECNICO SOBRE TERRENOS INESTABLES EN LOS
BARRIOS MONTEBELLO, GRANADA SUR Y SAN LUIS DE SANTA
FE DE BOGOTA

Santa Fe de Bogotá, abril de 1997

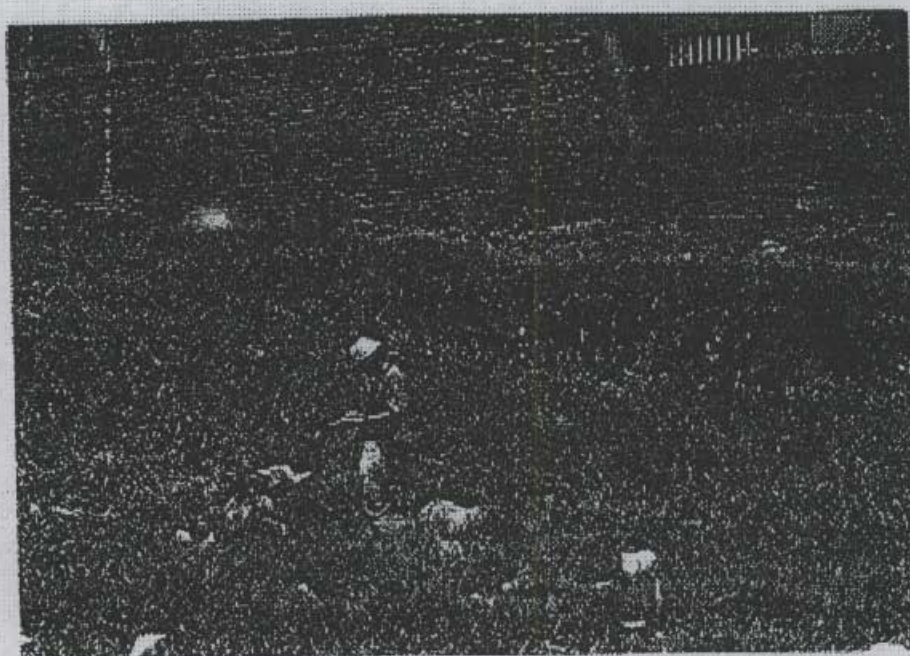
Es evidente de los estudios anteriores y de las observaciones de campo que la velocidad del movimiento mayor es relativamente baja. Sin embargo, aumenta en períodos de invierno. Morfológicamente se observa un escarpe de corona de aproximadamente unos 200 m. de longitud, por unos 2.5 a 3.0 m. de alto y un escarpe secundario de una longitud similar y en algunos sectores una altura hasta de 3 m. (ver foto 1).

FOTO 1. Escarpe antiguo del gran movimiento en masa

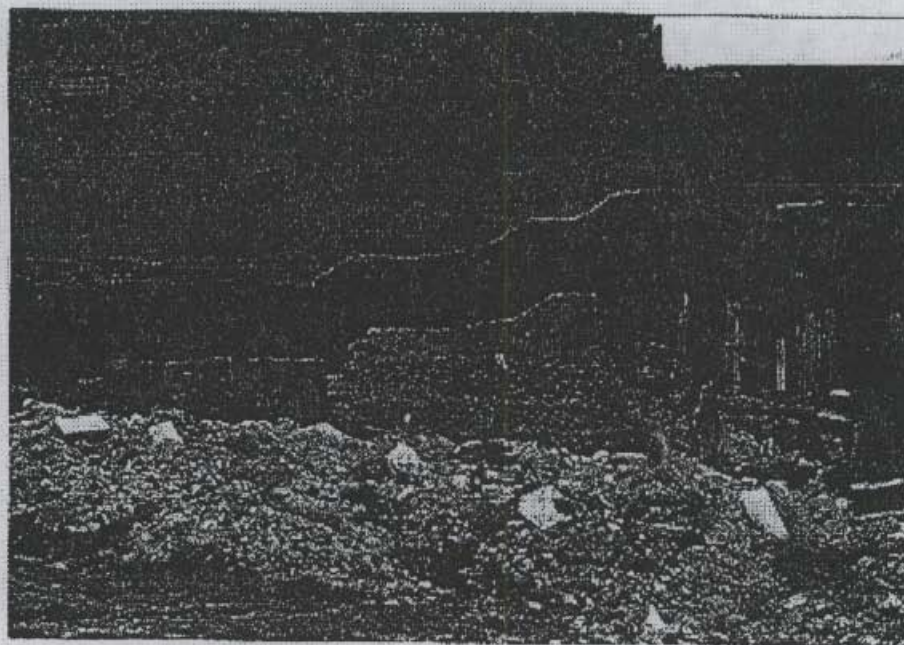
La parte posterior de las viviendas localizadas en la calle 24A sur, detrás de la corona del deslizamiento, han sufrido graves daños estructurales como consecuencia del agrietamiento del terreno (foto 2) lo cual indica que se trata de un movimiento retrogresivo. Los dos escarpes en la corona indican un desplazamiento escalonado; hacia abajo continúan grietas de tracción paralelas a la corona (Ver foto 3). Esto evidencia que la parte central del cuerpo se mueve en sentido NNW. Hacia la pata del gran movimiento en masa y en su sector derecho se presenta un deslizamiento local de tipo rotacional con un escarpe de aproximadamente 1.5 a 2.0 m. seguido hacia atrás por una serie de grietas. Este deslizamiento ocurre en un Coluvión limo arcilloso con fragmentos de arenisca y afecta parte del área del proyecto Portón Real y a un gran número de viviendas del barrio Granada Sur Sector II (ver fotos 4, 5 y 6).

FOTO 2. Daños en la viviendas arriba del escarpe (Barrio Monte Bello)

- En atención a la crítica situación que presentan algunas de las viviendas de los barrios Montebello y Granada Sur, se recomienda su demolición. Para ello deberá adelantarse un censo cuidadoso de edificaciones con la participación de profesionales expertos en Geotecnia y Estructuras. *YA*

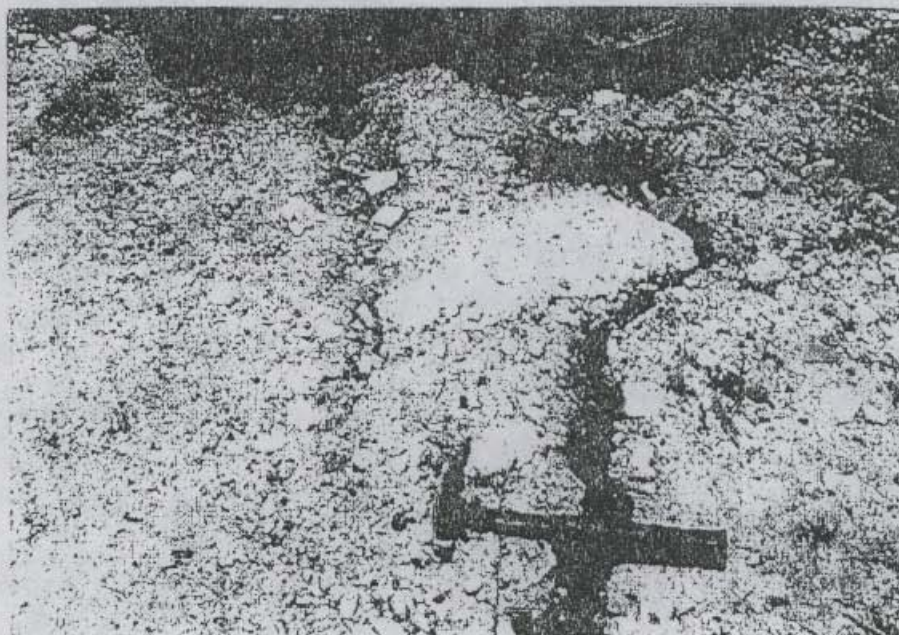
FOTO 3. Grietas de tracción abajo del escarpe de corona

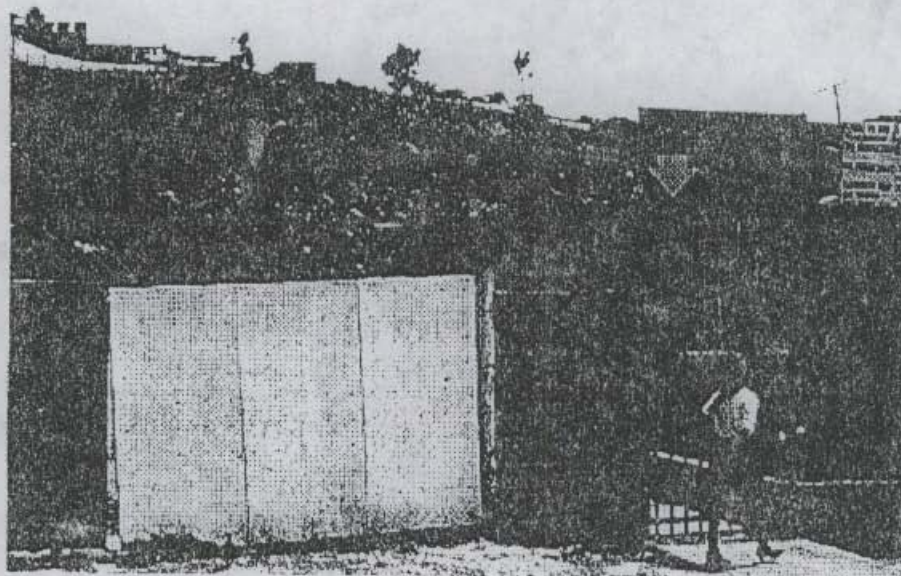
‘La eventual presencia de aguas lluvias, llenando las grietas que actualmente afectan la masa, producirá una mayor reducción de los factores de seguridad y una aceleración del movimiento’. Como se observa en la Foto 4 y Figura 1 esto fué lo que al parecer ha ocurrido recientemente.

FOTO 4. Proyecto Porton Real. Nótese un deslizamiento en la parte central de la foto

INGEOMINAS respeta los criterios y responsabilidades de quienes adelantaron los estudios para el Proyecto Portón Real, pero pone de presente tal como se indicó anteriormente, que en el sitio del proyecto, y en sectores muy próximos a él, se han presentado recientemente fenómenos locales de inestabilidad y que teniendo en cuenta que el movimiento general abarca una gran extensión, para cualquier desarrollo urbanístico es indispensable realizar previamente las obras que reduzcan la inestabilidad actual de toda el área. En especial se comparten las medidas correctivas y recomendaciones generales del informe de IEH de 1988. Sin embargo, en vista de que la situación morfológica de la zona ha cambiado desde entonces, será necesario un nuevo análisis de las mismas adaptándolas a la situación actual, o en otro caso diseñar unas nuevas.

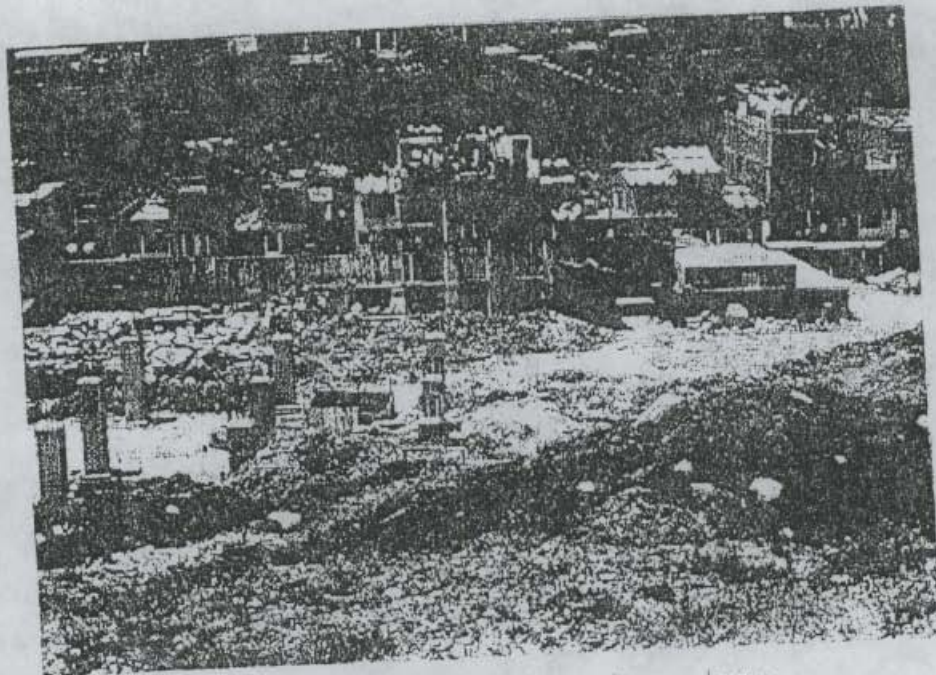
FOTO 5. Porton Real. Notese grietas de tracción en el piso

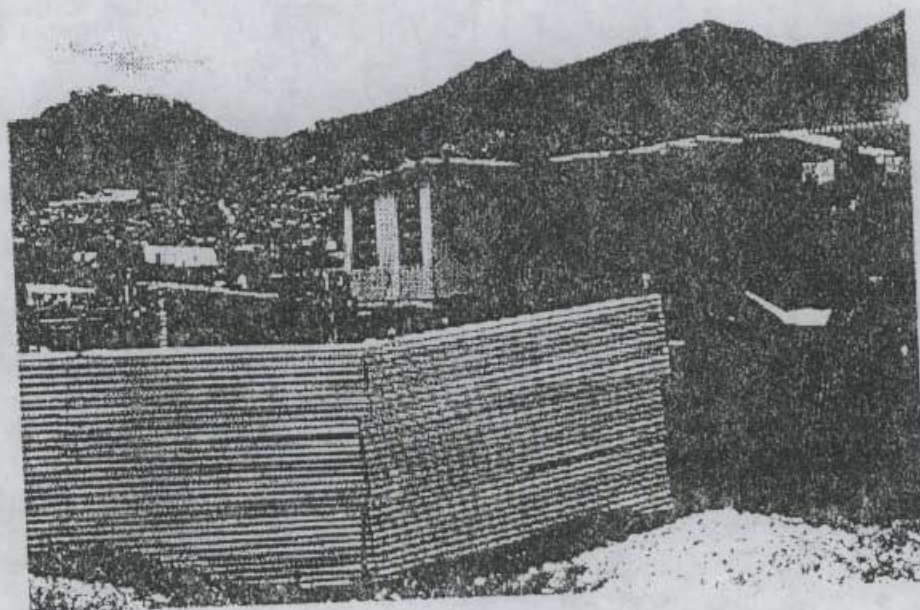
FOTO 6. Viviendas semiestruídas en el Barrio Granada - El Sector

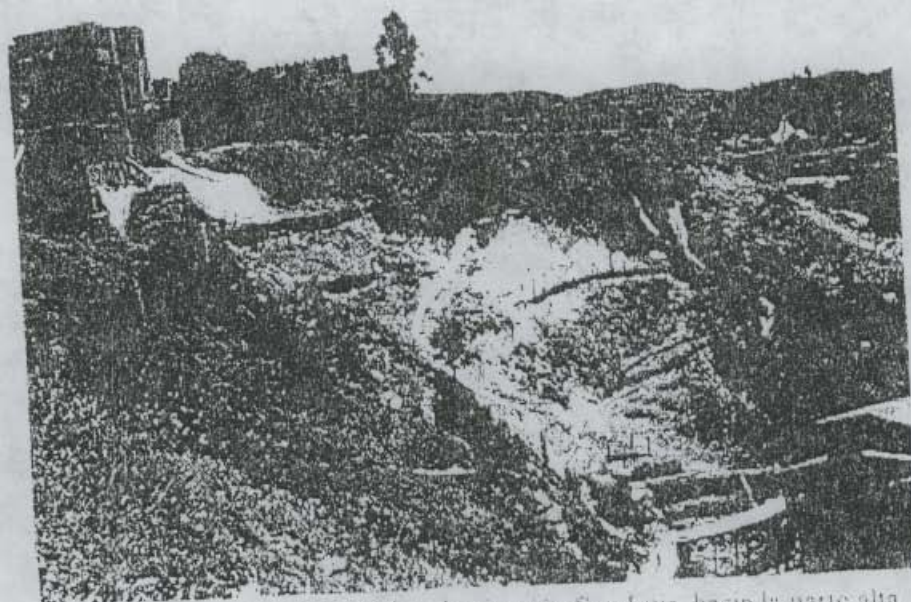
FOTOS

b. Aun cuando la zona llamada de BOTADERO, contigua a la urbanización San Luis, al parecer no había presentado movimiento, recientemente ocurrió un deslizamiento (Ver Foto 7 y Figura 1). Al respecto se cita del mismo informe:

Deslizamientos al sureste de la urbanización San Luis hacia la parte alta fue destruida una vivienda y las dos que se observan (parte superior izquierda de la foto) se encuentran averiadas e inclinadas.

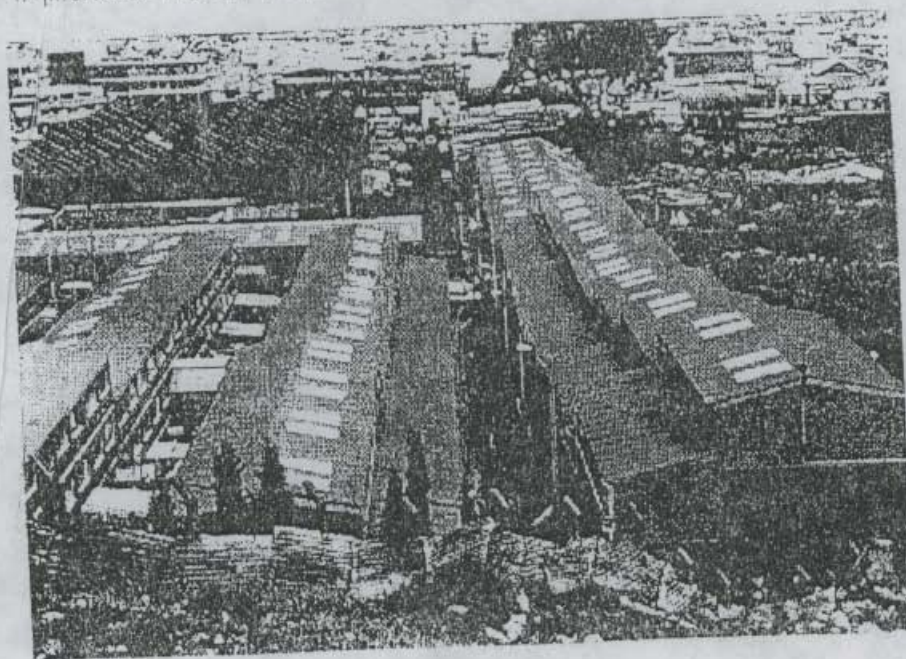
FOTOS

Urbanización San Luis. Algunas de estas viviendas que quedaron (parte inferior de la foto) presentan agrietamientos leves y separación entre patas.

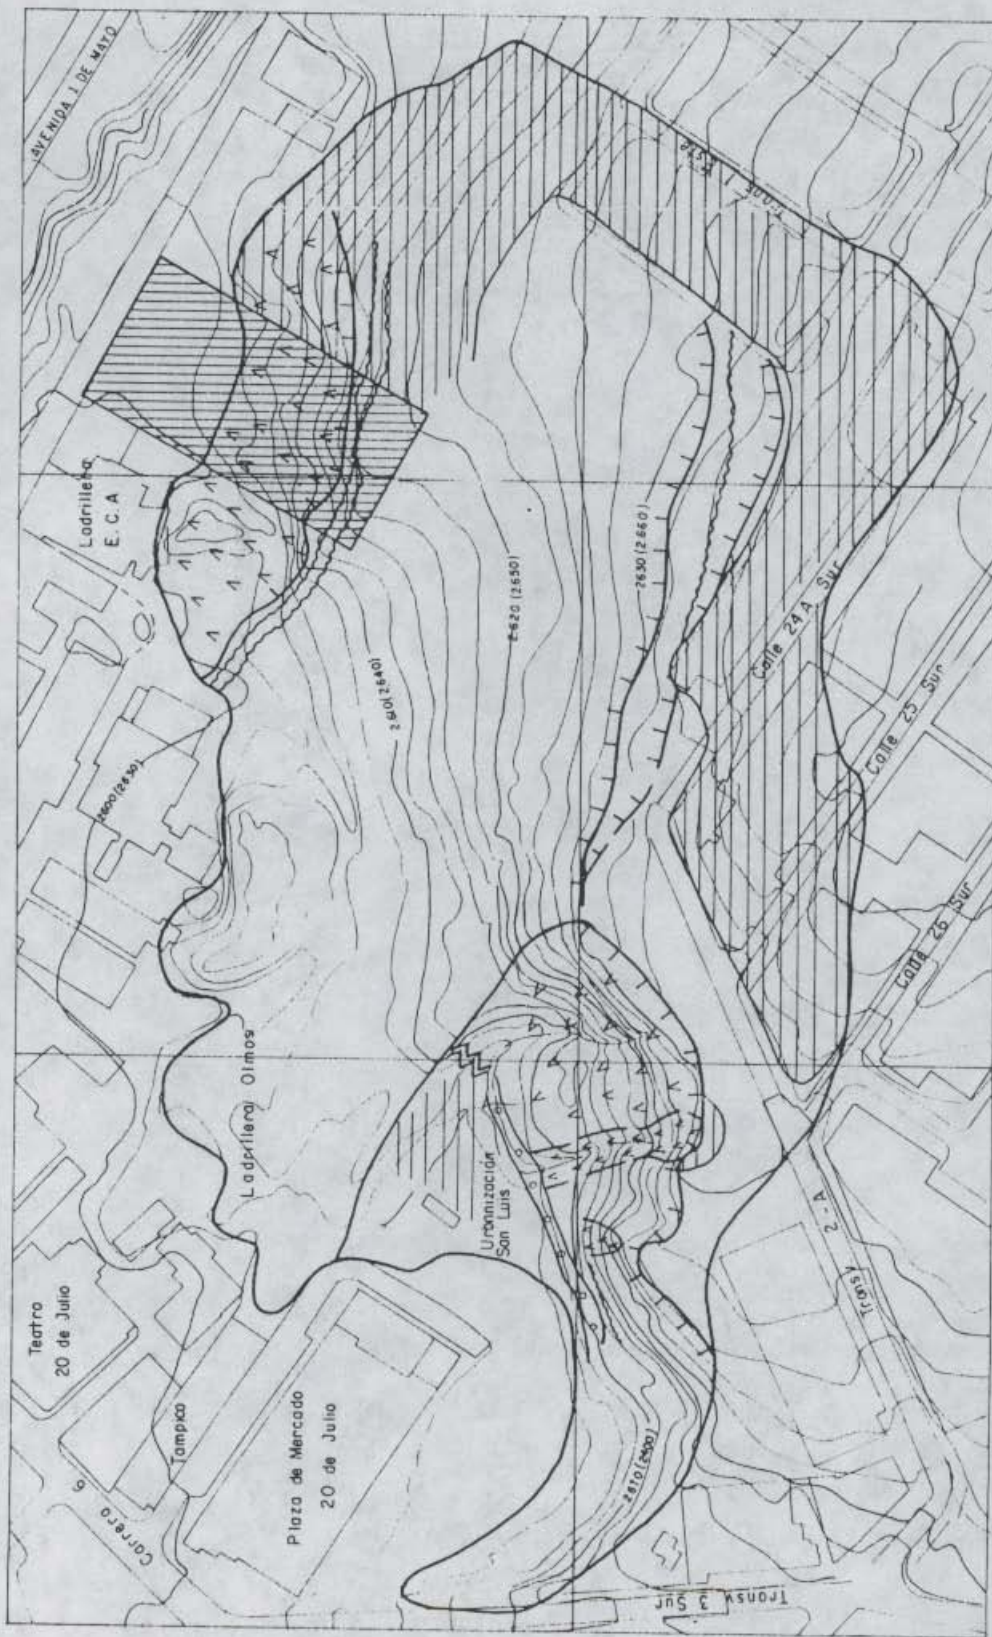
INGEOMINAS	
ZONAS INESTABLES	
BARRIOS: MONTEBELLO, GRANADA Y SAN LUIS	
Autor:	Dibuje
Ingeniería - Geomorfología	Cartografía - Ingeominas
Escales:	Fecha: Abril. 1997
	Fig. 1

Durante la visita de campo, se reconoció que el sector actualmente afectado se extiende aproximadamente entre la Avenida 1o. de Mayo hacia el NE y la Calle 1a Bis hacia el oriente, y entre la calle 26 Sur y la Transversal 3a. sur hacia el occidente. En la Figura 1 se presentan los límites de la zona, la cual comprende un área aproximada de 95.000 m² (9.5 Ha). En el estudio de IEH (1988), se analizó un área de 9Ha, pero la zona inestable correspondía aproximadamente a 5 Hectáreas (Figura 2). Esto indica que en general la zona inestable se ha extendido hacia el sector sur-oriental.

Como se dijo anteriormente, la zona actualmente inestable comprende un área de aproximadamente 9.5 Hectáreas, cuyos límites se señalan en la Figura 1. Al comparar esta figura con las Figuras 2 y 14 del Informe de IEH (1988) es claro que:

a. El área inestable a aumentado considerablemente hacia el sur-occidente hasta alcanzar hasta la Calle 26 sur; y hacia el oriente hasta la Transversal 1Este, afectando un numeroso grupo de viviendas. Esta situación fué correctamente prevista en el Informe de 1988, entre cuyas conclusiones se establece: 'En la zona inestable se observa el desarrollo de tres movimientos, relativamente independientes, los cuales sin embargo, de no ser controlados oportunamente conformarán una gran masa inestable que puede propagarse fuera de los límites de la zona estudiada, amenazando una zona densamente poblada'. "El avance de todos los fenómenos es retrogresivo, y la zona continuará en consecuencia deteriorándose a menos que las medidas correctivas y preventivas sean adoptadas".
