**PROYECTO: REUBICACIÓN FAMILIAS ALTO RIESGO
SANTA FE DE BOGOTÁ**

LOCALIDAD: Rafael Uribe Uribe
FECHA VISITA: Agosto 13 de 1.997
CONCEPTO TÉCNICO No. 2747

- **BARRIO:** El Consuelo Alto
- **SECTOR:** -
- **DIRECCIÓN:** Clle 50 Bis Sur Cra 12A

- **TIPO DE RIESGO:** Desprendimiento de bloques
- **GRADO DE RIESGO:** Medio

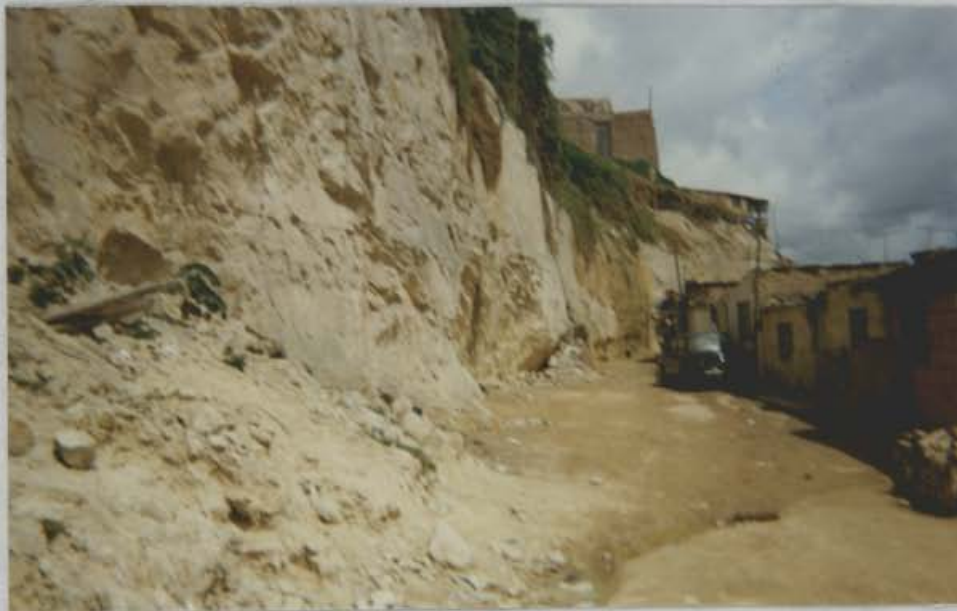
FOTO No. 1 | **CONCEPTO No. 2747**

El terreno presenta una pendiente moderada a fuerte con varios escarpes intermedios, por la extracción de materiales finos para ladrilleras, correspondiendo a una antigua zona de chircales, y aún en los alrededores de la zona persiste esta actividad minera (ver **Fotografía No. 1**).

Obsérvese los escarpes verticales, por la antigua extracción de materiales finos para ladrilleras.

Evitar la explotación de materiales de cantera en las zonas aledañas a las áreas construidas, o realizar esta labor en forma técnica (taludes adecuados de acuerdo a la litología encontrada).

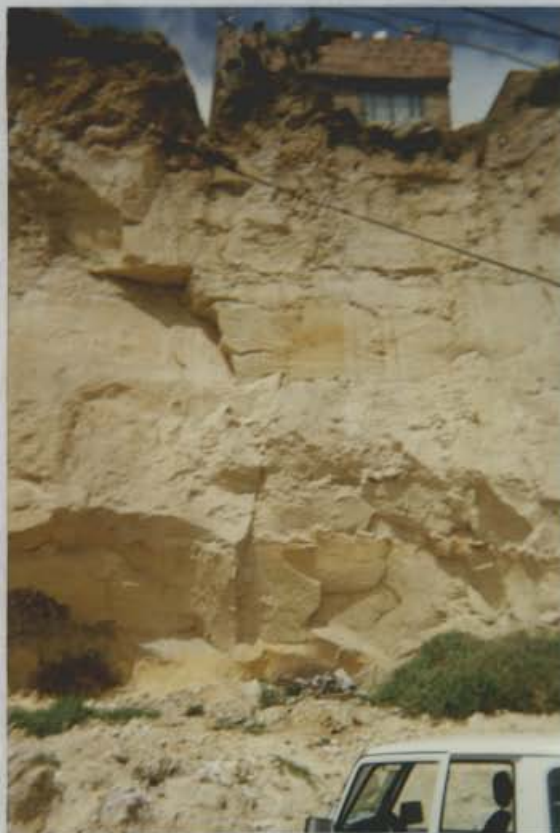
FOTO No. 2

Geológicamente corresponde a la Formación La Regadera descrita por Hubach (1.954) como areniscas conglomeráticas y areniscas con intercalaciones de bancos de arcillolitas los cuales van aumentando de base a techos. El depósito de esta unidad ocurrió en un ambiente de río trezado para la parte inferior y de río meándrico para la parte superior, se le asigna una edad Eoceno medio según dataciones palinológicas (Tomado de "microzonificación Sísmica de Santafé de Bogotá", Ingeominas, 1.995) (ver **Fotografía No.2**).

El terreno está compuesto principalmente por bancos de areniscas de grano medio deleznable, diaclasadas, con un desarrollo de suelo de aproximadamente 1 m de espesor. Hacia el costado norte del talud se presenta en la base un cambio litológico encontrándose un paquete de varios metros de espesor de arcillolitas y lodolitas abigarradas muy alteradas, con evidencias de procesos de erosión en surcos moderada, infrayaciendo las areniscas.

El terreno esta conformado principalmente por bancos de areniscas de grano medio, deslindables, diaclasadas.
