**PROYECTO: REUBICACIÓN FAMILIAS ALTO RIESGO
SANTA FE DE BOGOTÁ**

LOCALIDAD: Usme
FECHA VISITA: Julio 17 de 1.997
CONCEPTO TÉCNICO No. 2752

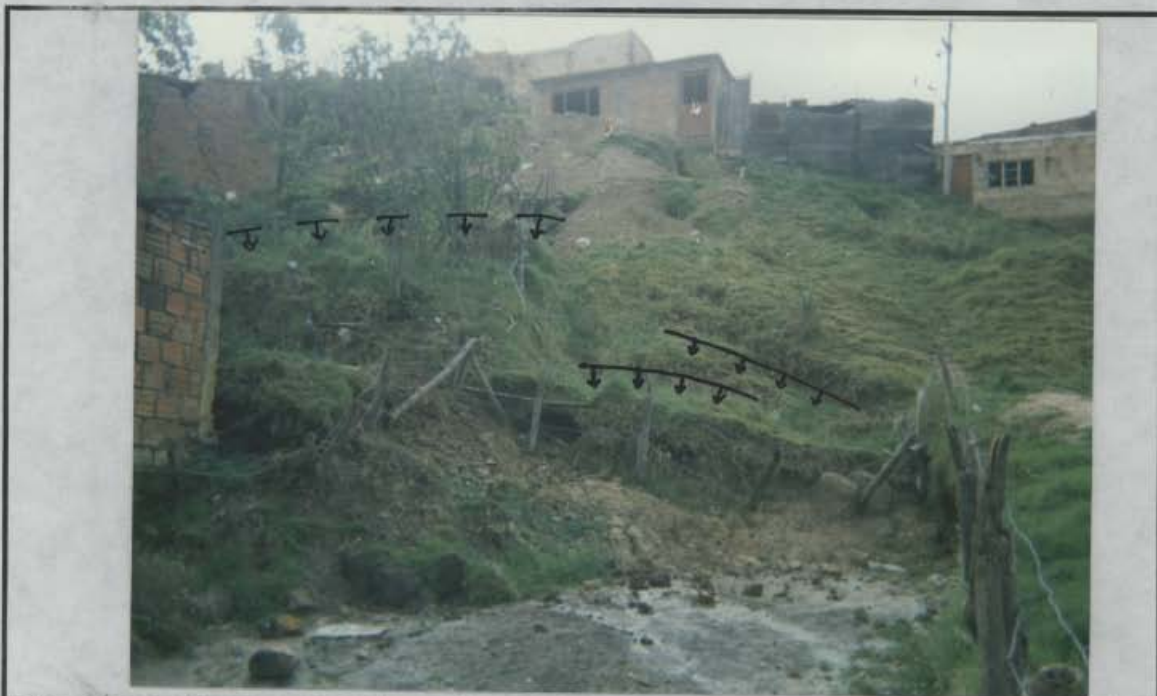
La casa con dirección Cra. 8 Este # 80A-39 Sur, de una planta construida en material, está ubicada en la mitad superior de una ladera con pendiente de moderada a fuerte, donde se observa remoción en masa tipos reptación y deslizamiento (ver Foto No 1). El terreno está compuesto principalmente por lodolitas y arcillolitas grises y rojizas, cuya estratificación no se puede apreciar claramente.

FOTO No. 1	DIAGT. No. 306	DESCRIPCIÓN: Obsérvese las coronas de deslizamiento y el "moteado" característico del fenómeno de reptación. En la parte inferior se alcanza a notar las costras de una filtración.
LOCALIZACIÓN: Cra 8 Este Con Cille 80A Sur, barrio Yomasita, Loc. Usme

No se recomienda la construcción de viviendas en este talud, a menos que se realicen estudios detallados tendientes a determinar medidas correctivas que así lo permitan.

Realizar una obra de contención en la parte inferior del talud.
