**PROYECTO: REUBICACIÓN FAMILIAS ALTO RIESGO
SANTA FE DE BOGOTÁ**

LOCALIDAD: Usme
CONCEPTO TÉCNICO No. 2753

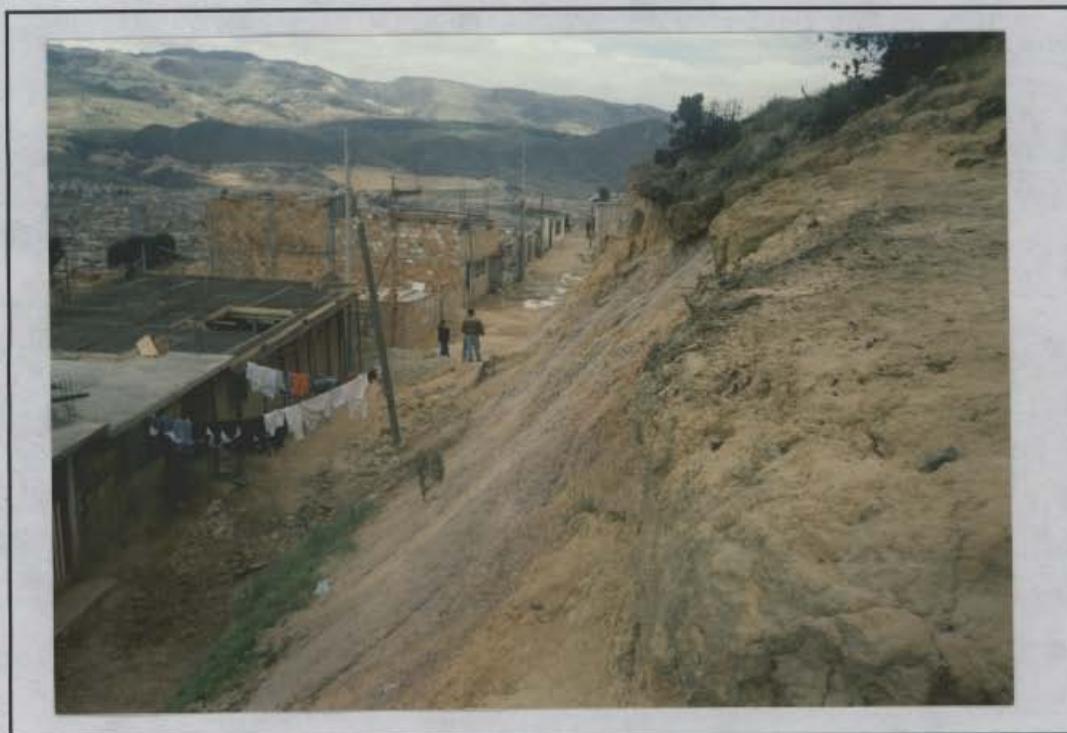
Puede presentarse desprendimiento de material, pues la ladera se caracteriza por presentar deslizamientos antiguos y procesos de inestabilidad recurrentes.

Obsérvese el grado de erosión del material rocoso.

El material rocoso presenta una alta erosión, dada la escasa cobertura vegetal, lo que ha generado bloques sueltos que pueden desprenderse y afectar las viviendas ubicadas en inmediaciones, máxime cuando el sector presenta una pendiente favorable (alta)..

Realizar estudios de estabilización del macizo rocoso, que permitan establecer las medidas de mitigación que se pueden adelantar en el sector..

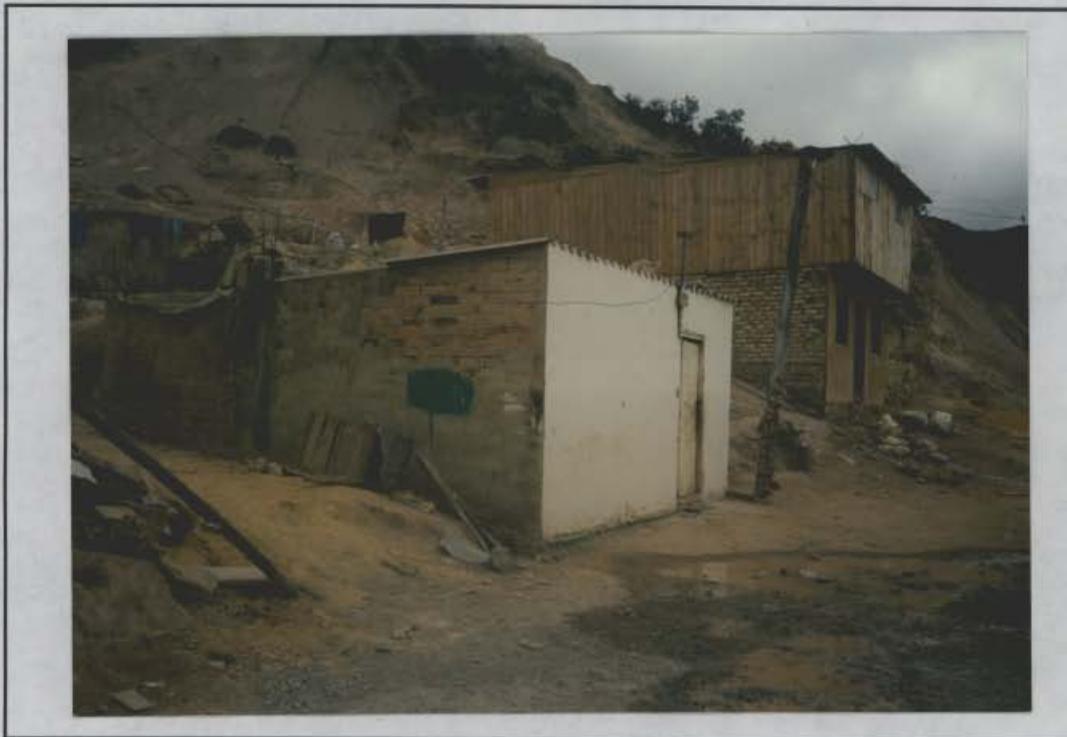
Viviendas ubicadas en inmediaciones de la pata del talud.

Corresponde a un asentamiento semiconsolidado, con viviendas de 1 piso en 70 %, calles sin pavimentar, sin manejo de aguas superficiales.
