CONCEPTO TECNICO No. 2777

ASUNTO: Aclaración Concepto Técnico No. 1466

BARRIO: La Paz

SECTOR: La Torre

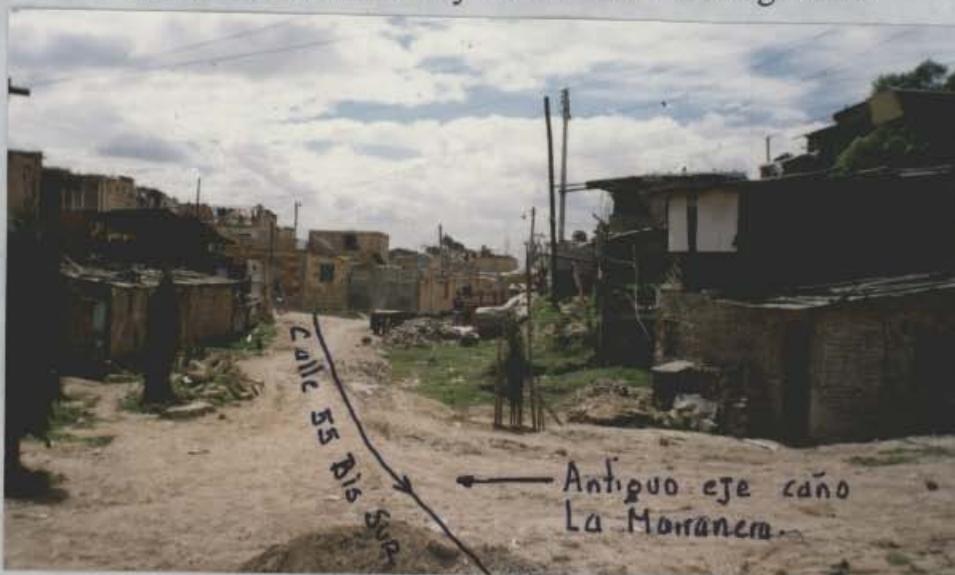
De acuerdo a la información de los habitantes del sector La Torre, en el mes de diciembre de 1995, el Acueducto emprendió la obra de entubación del caño La Marranera (nombre dado por los habitantes de la zona), cuyo eje hidráulico recorría paralelo la Calle 55 bis Sur y Calle 55 Sur y sobre la cual estaban ubicadas varias viviendas del sector (ver **Fotografía 1**).

- No se dispone de obras de drenaje superficial, que garanticen la evacuación rápida de aguas de escorrentia.
- Se observa la mitigación del riesgo por inundación, debido a la obra de entubación de la quebrada La Marranera a lo largo de la Calle 55 Bis Sur y la Calle 55 Sur entre las Carreras 4B y %C (ver **Fotografía 1** y **Plano 4/5**).

FOTOGRAFIA 1. El Acueducto emprendió la obra de entubación del caño La Marranera (nombre dado por los habitantes de la zona), cuyo eje hidráulico recorría paralelo la Calle 55 bis Sur y Calle 55 Sur y sobre la cual estaban ubicadas varias viviendas del sector .

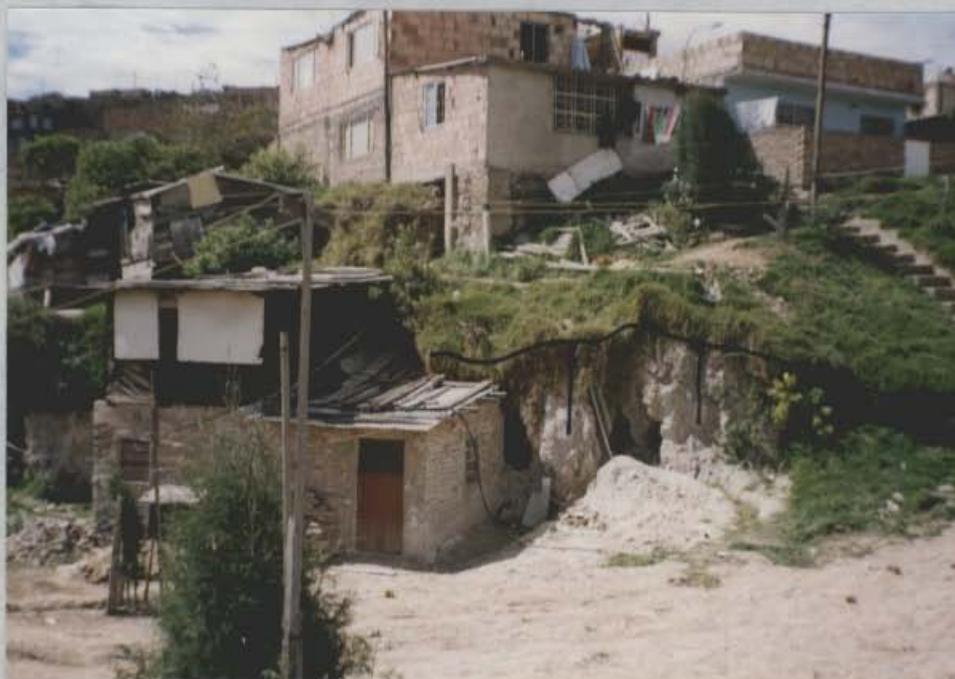
- Se observa un relieve plano a ligeramente ondulado, con escarpes verticales de aproximadamente 2 m de altura hacia el costado SW. Hacia el costado NE y central, el relieve predominante es ondulado a fuertemente ondulado (ver **Fotografía 2**).

FOTOGRAFIA 2. Se observa un escarpe vertical de aproximadamente 2 m de altura que presenta problemas de inestabilidad, procesos de erosión severos. Debido a l mal manejo de las aguas negras de las viviendas situadas en la parte superior.

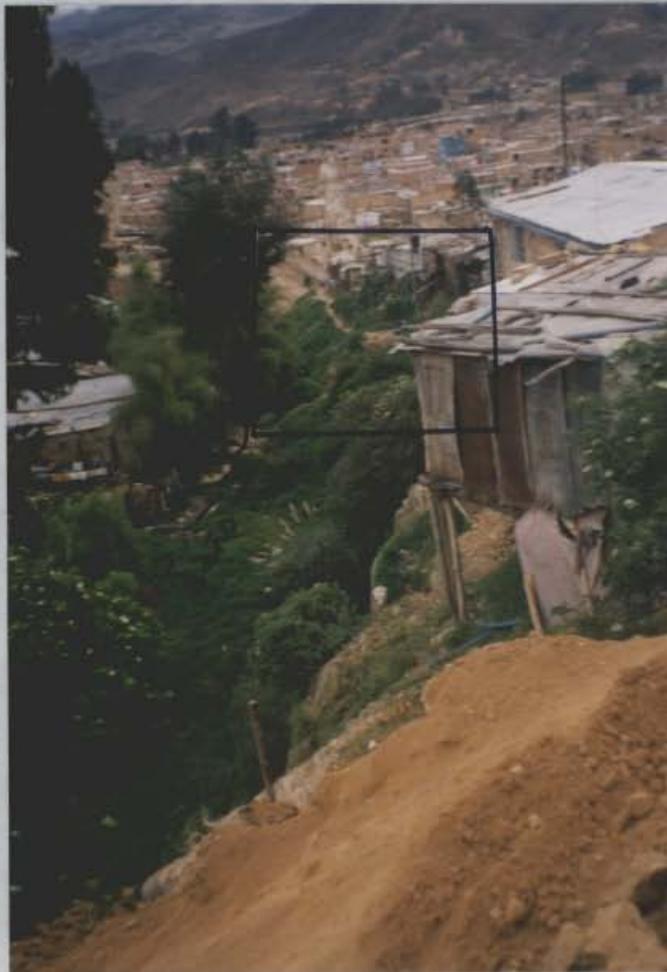
- En el sector comprendido a lo largo de la carrera 4 Bis A entre la Diagonal %3 B Sur y 53 Sur, se realizó un inventario de 9 viviendas que no disponen del servicio de acueducto y alcantarillado. Este sector es susceptible a presentar fenómenos de inestabilidad, sobre la margen derecha de la quebrada La Marranera (ver **Fotografía 3**).

FOTOGRAFÍA 3. A lo largo de la Carrera 4 Bis A, sobre la margen derecha del caño La Marranera se presentan fenómenos de inestabilidad que son susceptibles de ser mitigados.

- Reconformar el talud sobre la margen derecha del caño La Marranera, a lo largo de la Carrera 4 Bis A.

- Desarrollar obras de mitigación que permitan realizar un manejo adecuado de las aguas de escorrentía y de las aguas negras de la parte superior del talud de la Carrera 4 Bis A (ver Fotografía 3).
- Se debe emprender las obras de canalización o entubación del caño La Marranera a lo largo de la Carrera 4 Bis A.
