PROYECTO: REUBICACION FAMILIAS ALTO RIESGO
SANTAFE DE BOGOTA

LOCALIDAD : BOSA
CONCEPTO TÉCNICO No. 2779

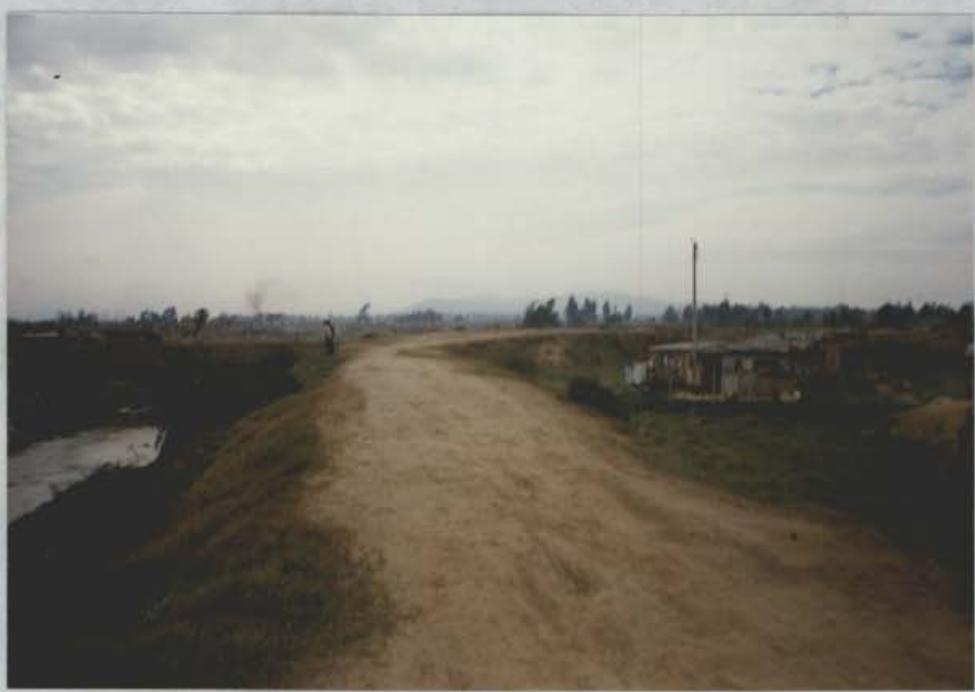
Como las viviendas mencionadas están construidas en la ronda, y teniendo en cuenta que los jarillones no están construidos con las especificaciones requeridas y la entrega de los alcantarillados contribuye al debilitamiento de estos, el grado de exposición al fenómeno amenazante (crecientes) es alto.

FOTO 1. Barrio Los Sauces. Vista aguas abajo del cauce del Río. la exposición de la vivienda al fenómeno amenazante en la margen derecha.

Se recomienda reubicar las familias mencionadas en este concepto.

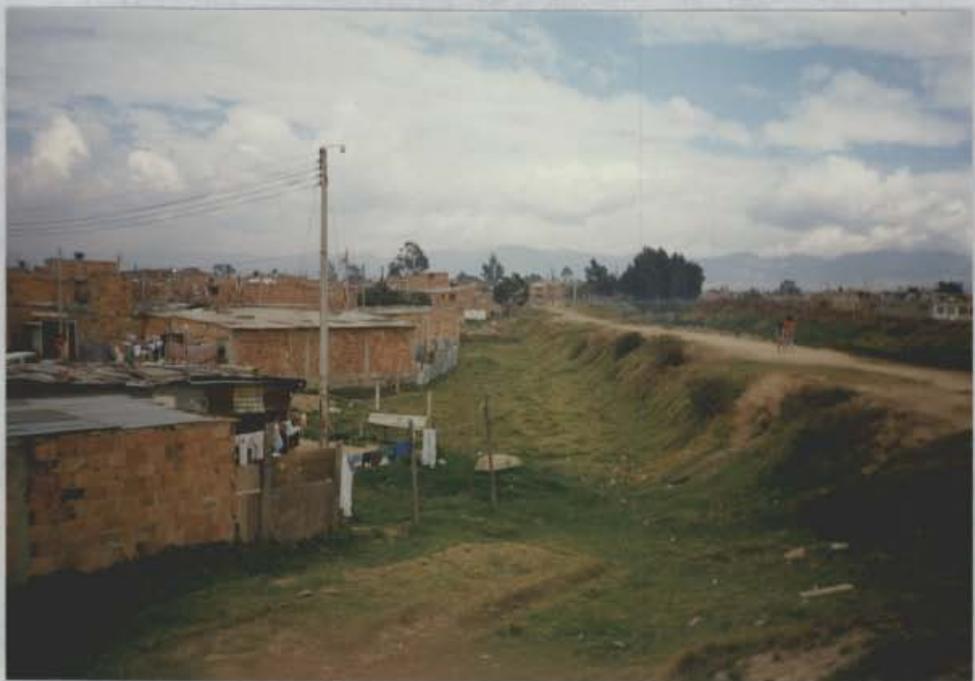
De acuerdo con información suministrada por habitantes del sector, durante las crecientes extraordinarias del Río, que se presentan cada 5 años en promedio, ocurren inundaciones y ataques sobre los jarillones, los cuales se ven debilitados por la entrega de tuberías de alcantarillado del sector, de tal manera que no garantiza una protección a las viviendas localizadas en la ronda.

FOTO 2. Barrio Los Sauces. Obsérvese la conformación del jarillón y su proximidad con las viviendas expuestas.
