Unidad de Prevención y Atención de Emergencias

CONCEPTO TECNICO No. 2787

LOCALIDAD: San Cristobal  
ENTIDAD SOLICITANTE: C.V.P.  
BARRIO: Quindio  
DIRECCION: Calle 50 sur No. 16 A - 27 Este  
FECHA DE VISITA: Diciembre 22 de 1997

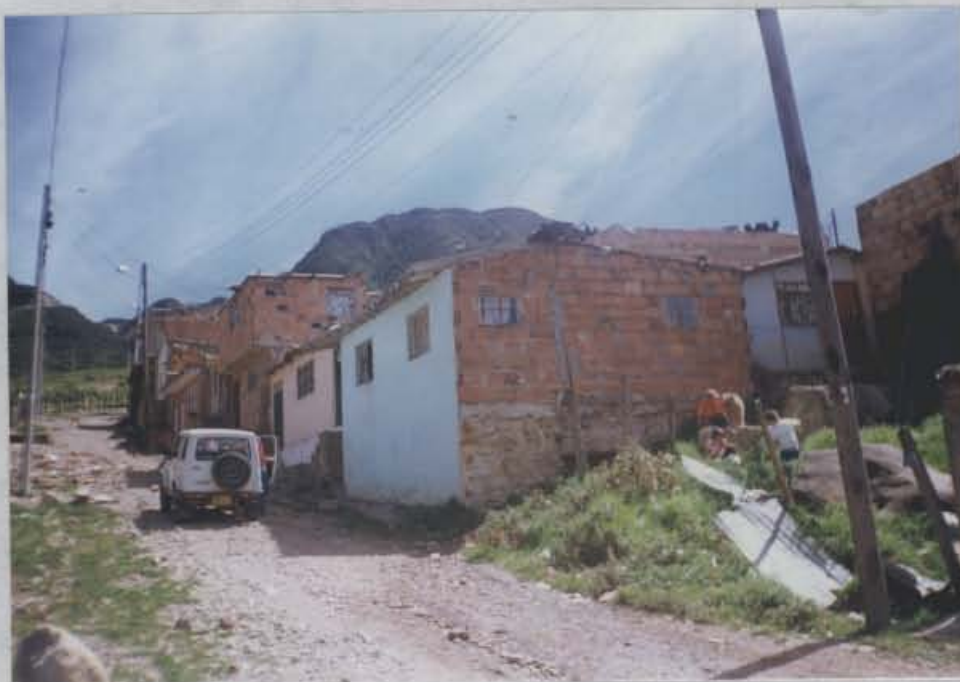
La vivienda está construida con muros en mampostería y tejas de zinc, sin estructura en pórtico por lo cual no se recomienda la construcción de más pisos.

FOTO 1 Plano general de la vivienda la cual está cimentada sobre un relleno y esta construida con muros de mampostería y cubierta con teja de zinc.

De acuerdo con la visita realizada a la vivienda localizada en la Carrera 16 A Este No. 53A-35 Sur, se debe, establecer por medio de un estudio detallado del sector las condiciones actuales de riesgo de acuerdo con el régimen de la quebrada el Zuque.
