UNIDAD PARA LA PREVENCIÓN Y ATENCIÓN DE EMERGENCIAS DE SANTA FE DE BOGOTÁ

PROYECTO REUBICACION - VIVIENDA USADA

CONCEPTO TECNICO No. 4-7-6**1. INFORMACION GENERAL**

DIRECCION	Calle 50 Sur No. 16 A-27 Este
BARRIO	Quindio
LOCALIDAD	San Cristóbal
SOLICITANTE	Caja de Vivienda Popular
FECHA	Diciembre 7 de 1.997

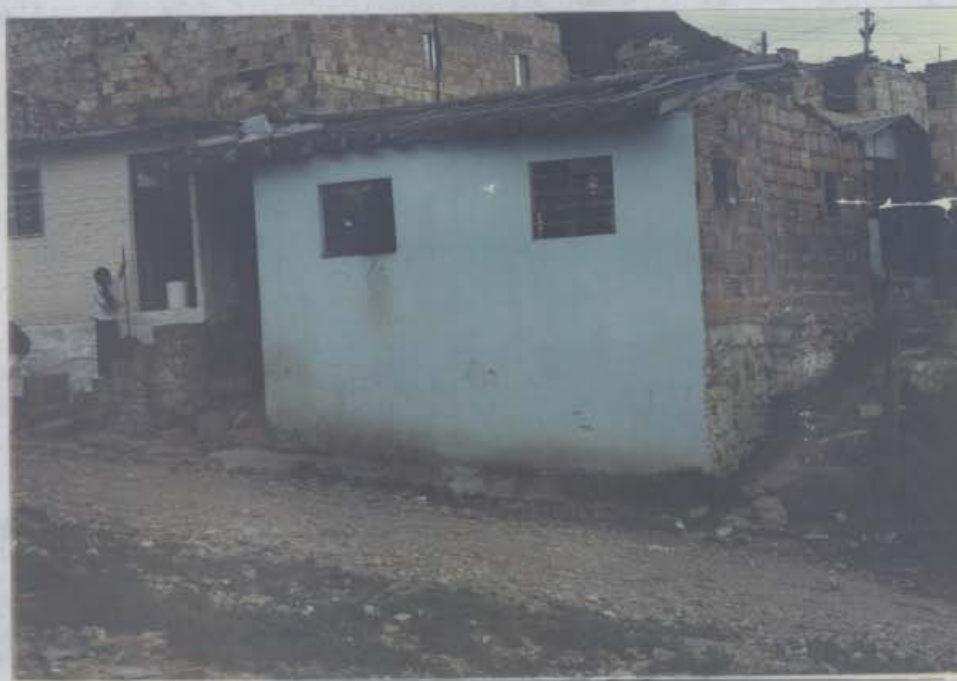
**Foto No. 1: Vivienda de la Calle 50 Sur No. 16 A-27 Este
Barrio Quindío - Localidad San Cristóbal
Diciembre 7 de 1.997**

No existe información sobre el año de construcción de la vivienda, de un piso confinada, sin columnas ni vigas de amarre, la vivienda fue construida sobre un muro de tierra armada sobre que sirve para nivelar el terreno, el muro base y los muros de la fachada están en regular estado, con una cubierta de zinc. La longitud de la casa es de 6 metros, la profundidad de 7 metros aprox.

Teniendo en cuenta lo anterior, la predisposición de la vivienda a fenómenos de remoción en masa es media y la predisposición a la inundación es media. Los aspectos estructurales, las dimensiones y los sistemas estructurales horizontales de la vivienda dan como resultado una vulnerabilidad sísmica baja.
