PROYECTO REUBICACION - VIVIENDA USADA

CONCEPTO TECNICO No. 4-7-4**1. INFORMACION GENERAL**

| DIRECCION | Calle 51 Sur No. 16 A-93 Este |

PROYECTO REUBICACIÓN – VIVIENDA USADA

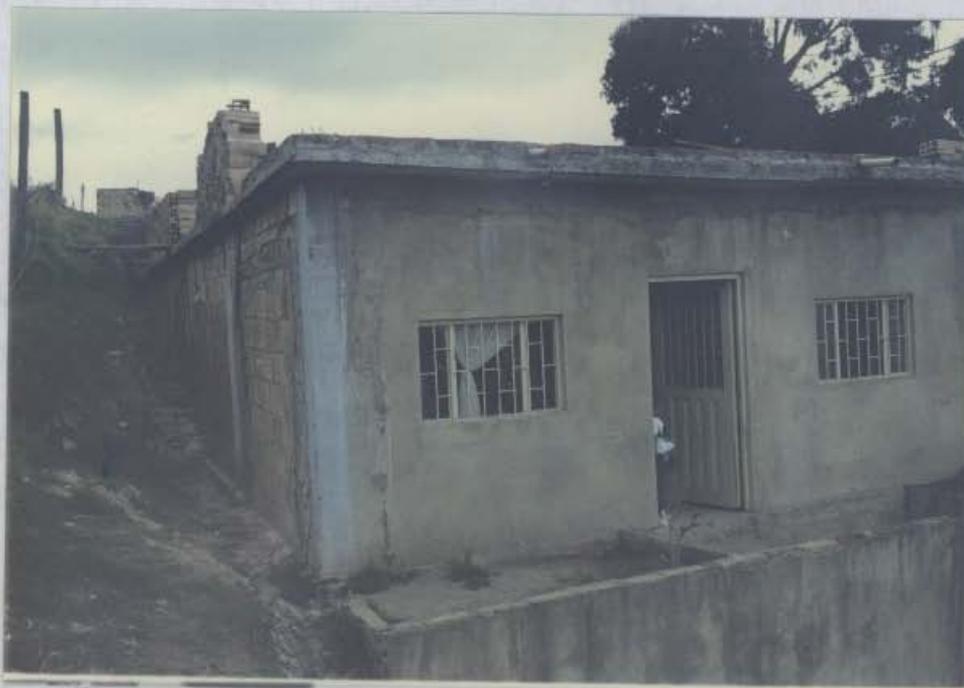
No existe información sobre el año de construcción de la vivienda, mampostería de un piso confinada, con 3 columnas paralelas a la vía y 3 columnas perpendiculares a la vía, con vigas de amarre, la vivienda fue construida sobre un muro de tierra armada sobre el cual se amarran las columnas, el muro base y los muros de la fachada están en buen estado, con un entrepiso de concreto. La longitud de la casa es de 9 metros, la profundidad de 16 metros y el área construida es de 144 metros.

Teniendo en cuenta lo anterior, la predisposición de la vivienda a fenómenos de remoción en masa es media y la predisposición a la inundación es media. Los aspectos estructurales, las dimensiones y los sistemas estructurales horizontales de la vivienda dan como resultado una vulnerabilidad sísmica baja.

**Foto No. 1: Vivienda de la Calle 51 Sur No. 16 A-93 Este
Barrio Quindío - Localidad San Cristóbal
Diciembre 7 de 1.997**
