PROYECTO REUBICACION - VIVIENDA USADA

CONCEPTO TECNICO No. 4-7-2

DIRECCION	Calle 50 Sur No. 16 A-85 Este
BARRIO	Quindio
LOCALIDAD	San Cristóbal
SOLICITANTE	Caja de Vivienda Popular
FECHA	Diciembre 7 de 1.997

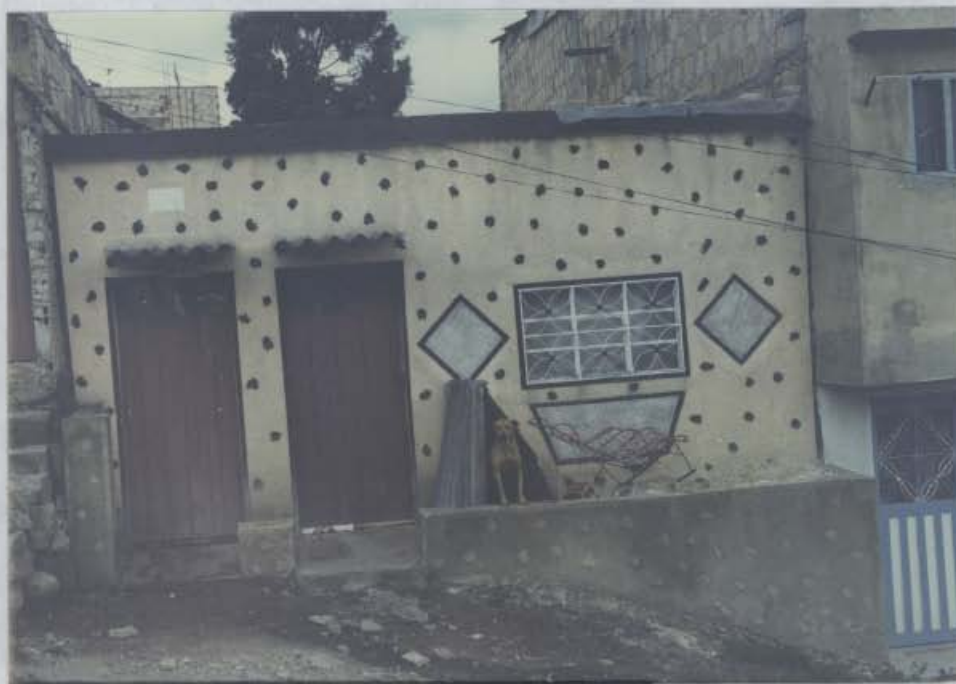
**Foto No. 1: Vivienda de la Calle 50 Sur No. 16 A-85 Este
Barrio Quindío - Localidad San Cristóbal
Diciembre 7 de 1.997**

No existe información sobre el año de construcción de la vivienda, de un piso, sin columnas, la vivienda fue construida sobre un muro de tierra armada que sirve para nivelar el terreno, el muro base y los muros de la fachada están en buen estado, con cubierta de teja de eternit. La longitud de la casa es de 9 metros, la profundidad de 16 metros y el área construida es de 96 metros.
