**PROYECTO REUBICACION - VIVIENDA USADA**

**CONCEPTO TECNICO No. 4-5-2****1. INFORMACION GENERAL**

DIRECCION	Calle 55 Sur No. 9 A-26
BARRIO	Libertadores
LOCALIDAD	San Cristóbal
SOLICITANTE	Caja de Vivienda Popular
FECHA DE VISITA	Diciembre 5 de 1.997

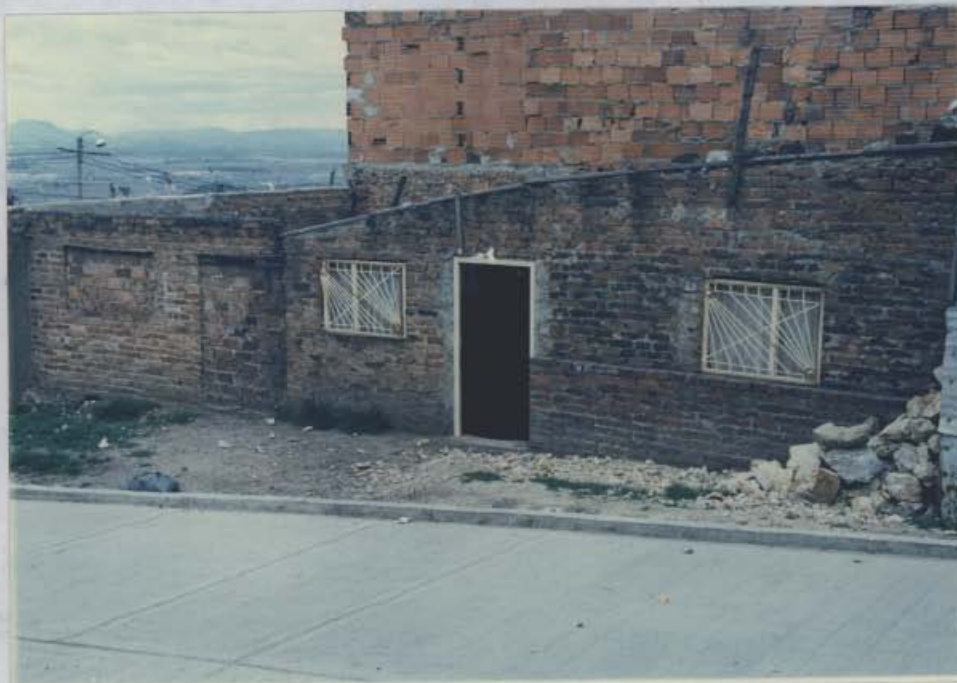
La vivienda fue construida en 1982, de un piso sin columnas ni vigas de amarre, la cubierta en teja de eternit. La longitud de la casa es de 16,5 metros, la profundidad de 7,5 metros y el área construida es de 90 metros aprox. Los muros deteriorados, no se aprecian fisuras en los muros.

**Foto No. 1: Vivienda de la Calle 55 Sur No. 9 A-26  
Barrio Los Libertadores - Localidad San Cristóbal  
Diciembre 5 de 1.997**
