# Unidad de Prevención y Atención de Emergencias CONCEPTO TÉCNICO No. 3004

Agosto 20 de 1.998

Calle 53 C sur No. 14-15 este

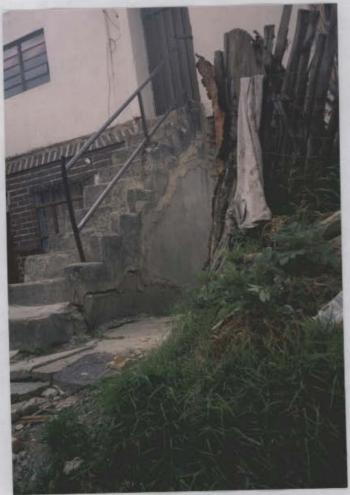
Las características del lote en ladera alta y los antecedentes existentes del terreno inestable, hacen presentar una amenaza por fenómeno de deslizamiento; y que por la cercanía al caño Silverio, eventualmente éste podría ser represado por el aporte de material de los deslizamientos y consecuente desbordamiento de agua en sus márgenes en época de invierno fuerte.

FOTO No. 1 Características de inestabilidad del terreno.

Para disminuir la probabilidad de deslizamiento en el área del lote, se recomienda la reconformación y adecuación del terreno para efectos constructivos, así como la limpieza del cauce dejando una margen mínima con vegetación de aproximadamente 3 m a cada lado del caño Silverio y evitando cualquier aporte de sedimentos a la corriente de agua.

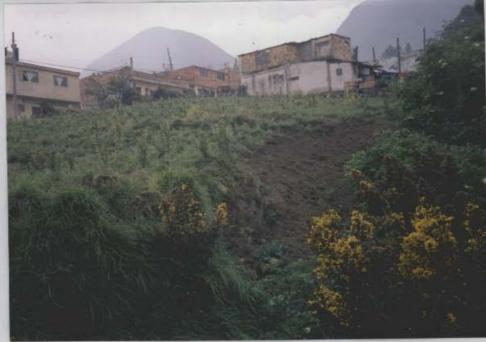
FOTO 2 Aspecto general del lote

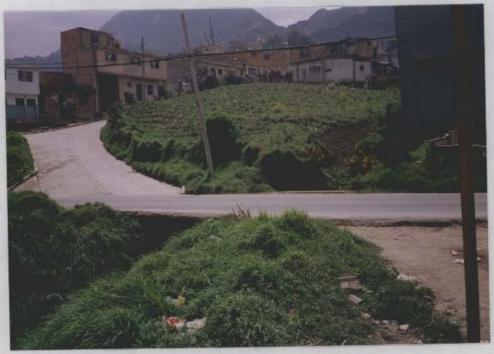
FOTO 3 Vista del lote y el Caño Silverio

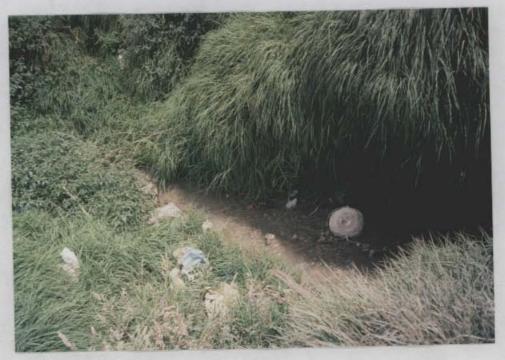
FOTO 4 Caño Silverio
