AREA DE ANALISIS DE RIESGOS
MANEJO DE PREDIOS ADQUIRIDOS POR LA UPES EN EL PROYECTO DE REUBICACION DE FAMILIAS EN ALTO RIESGO
RECOMENDACIONES PARA REHABILITACION DE PREDIOS

LOCALIDAD: 4 – SAN CRISTOBAL

CONCEPTO No. 3028

BARRIO: Ramajal

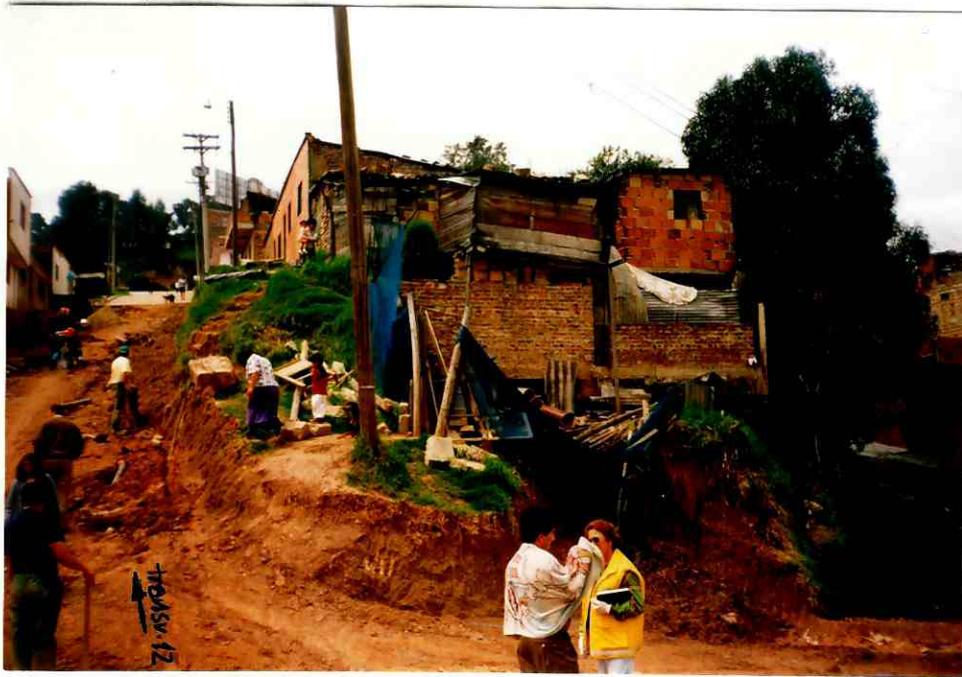
Fotografía No. 1. Las casas ubicadas en la ladera están dentro del programa de reubicación, en vista de que se encuentran en alto riesgo generado por el movimiento del terreno.

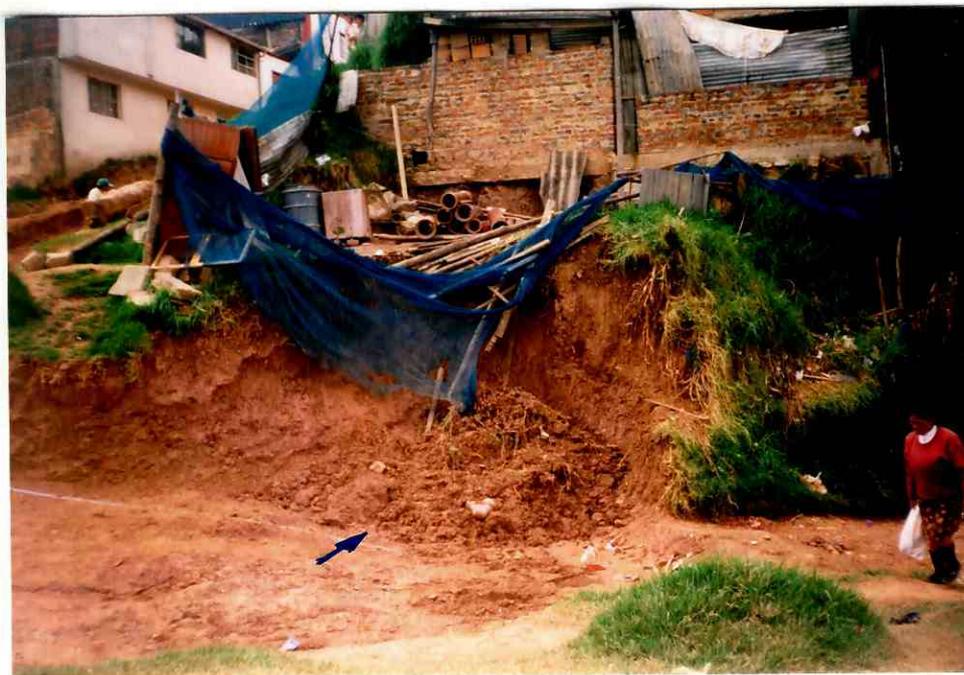
Fotografía No. 2. Detalle del deslizamiento del material que sirve de soporte a la vivienda en peligro de moverse.

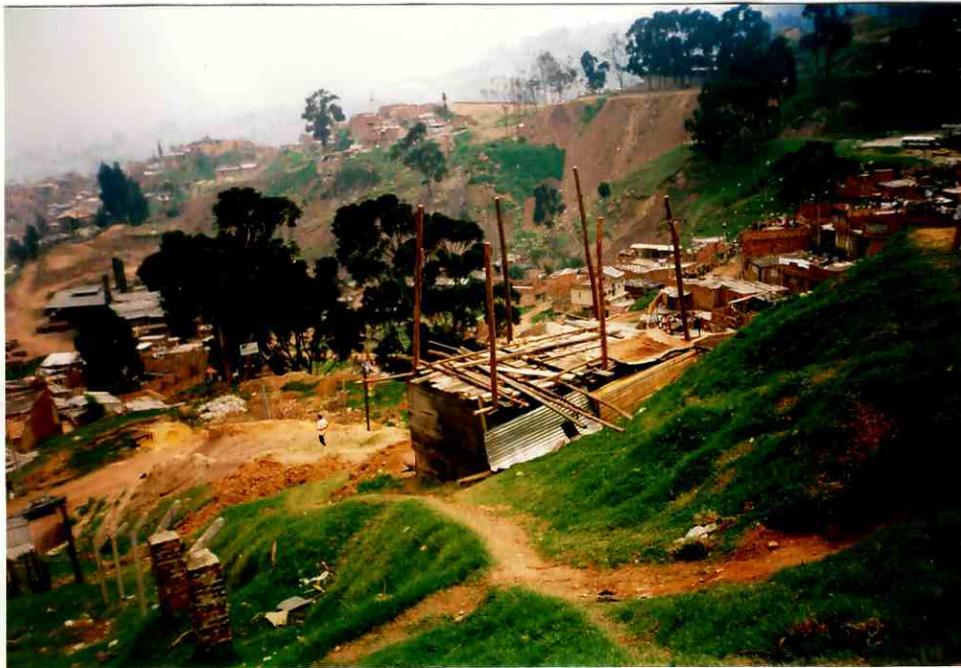
Fotografía No. 3. Panorámica de la ladera cercana a la transversal 12, en la cual se aprecian movimientos de reptación, acelerada por la alta pendiente y la exposición del suelo natural al realizar actividades constructivas sin ninguna especificación técnica.

Se deben seguir las recomendaciones de mitigación del riesgo por remoción en masa, presentadas en el estudio realizado por la firma TEA Ltda, las cuales como ya se mencionó, consisten en reconfiguración de las zonas de ladera y la implementación de obras de drenaje superficial y subsuperficial.
