AREA DE ANALISIS DE RIESGOS
MANEJO DE PREDIOS ADQUIRIDOS POR LA UPES EN EL PROYECTO DE REUBICACION DE FAMILIAS EN ALTO RIESGO
RECOMENDACIONES PARA OBRAS DE REHABILITACION DE PREDIOS

LOCALIDAD: 1 – USAQUEN

CONCEPTO TECNICO No. 3034.

BARRIO: Soratama.

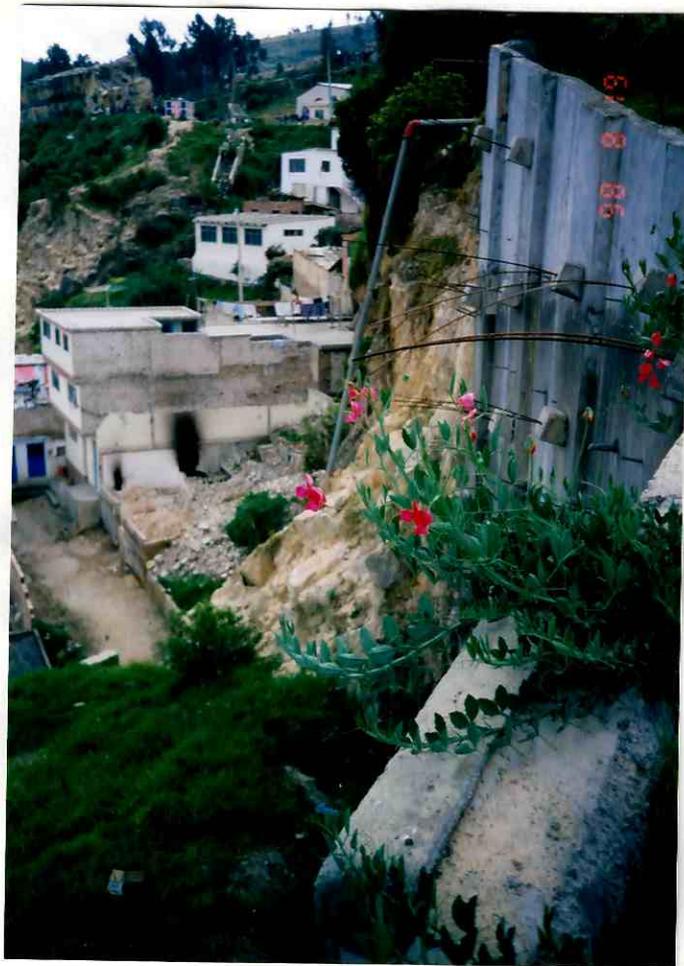
Según el concepto mencionado, la zona de estudio está conformada por un escarpe rocoso de unos 15 metros de altura aproximadamente y unos 50 m de longitud (ver Fotografía No. 1), el cual está constituido por estratos gruesos de arenisca dura a friable.

Fotografía 1. En el extremo derecho de la foto se puede apreciar la pantalla anclada y hacia el centro el talud rocoso en cuya base se encontraban las viviendas que fueron reubicadas por encontrarse en alto riesgo ante la caída de bloques de roca.

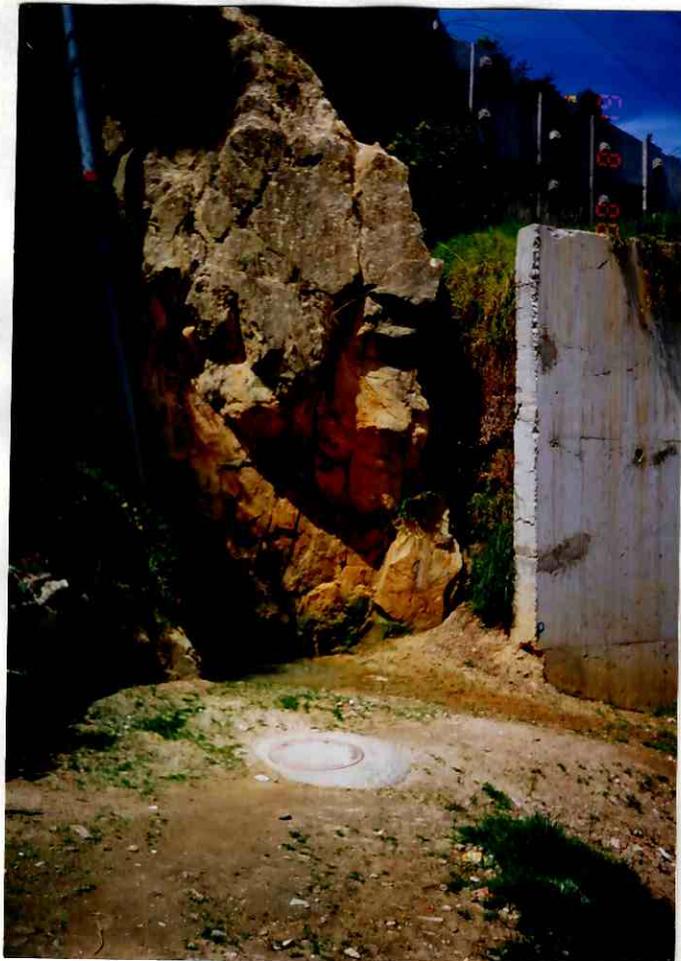
Adicionalmente, se ha podido observar en las diferentes visitas hechas en 1998 que en el sector existen nacederos de agua, lo cual indica un nivel freático muy superficial (ver Fotografía No. 2) y por lo tanto una mayor influencia del agua en la estabilidad del macizo rocoso.

Fotografía 2. Detalle del macizo rocoso que conforma el talud de interés, así como de la pantalla anclada de la parte superior, el relleno hecho a manera de tierra reforzada y el muro de contención. En la base del macizo rocoso donde se encuentra el poste se puede observar un nacedero de agua.

Por la pata del talud que se encuentra sin tratar es necesario construir una cuneta y en la parte que da contra el muro, es necesario realizar una obra de captación de aguas, con el fin de recuperar las aguas que vienen de la loma y que al infiltrarse van a producir saturación de la masa y una inestabilidad potencial.

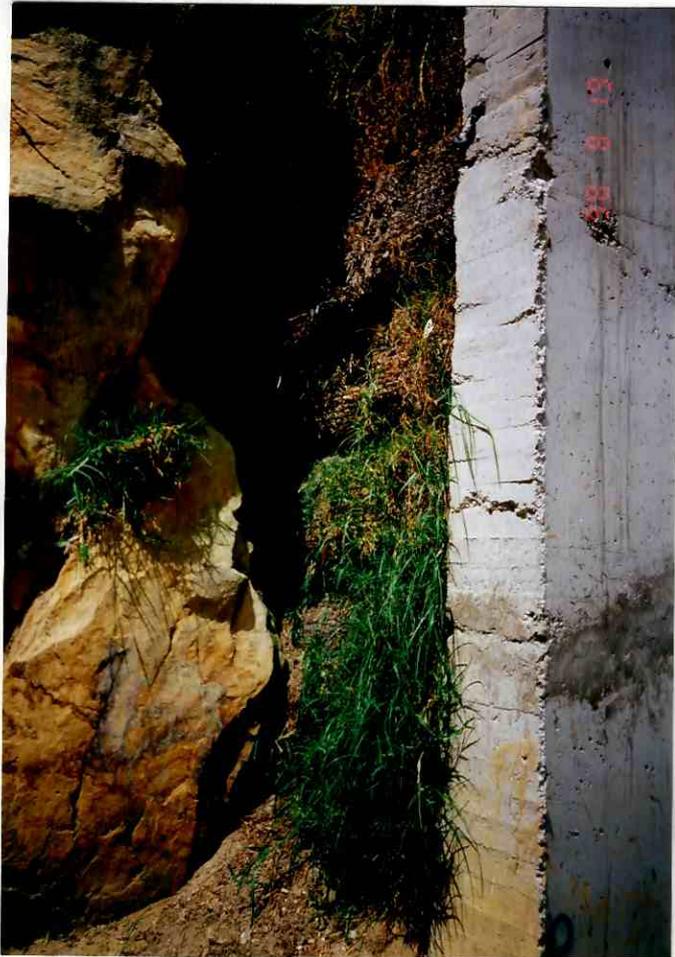
Desafortunadamente, los habitantes del sector han utilizado el relleno mencionado como cancha de fútbol para lo cual suben por el extremo del mismo, deteriorando la geomalla utilizada como refuerzo (ver Fotografía No. 3).

Fotografía No. 3. Detalle del relleno reforzado con geomalla, la cual ha ido siendo deteriorada por los habitantes del sector al utilizar esta área como escalera para llegar hasta la parte superior del relleno para jugar.

Con el fin de que el relleno que es contenido por el muro agrietado no sirva de campo de juego, deteriorando de manera acelerada la geomalla, es recomendable sembrar plantas de jardín.

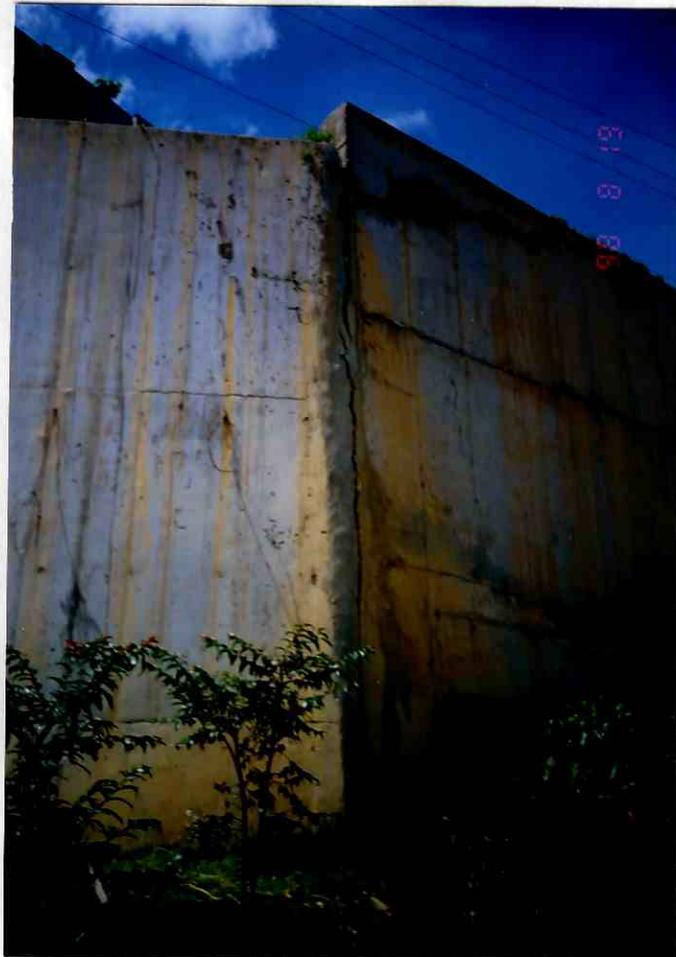
Fotografía No. 4. Detalle de la separación del muro de contención, el cual debe “coserse” mediante ganchos metálicos con el fin de restablecer su estado original.

Las grietas que presenta el muro construido se deben "coser" con ganchos metálicos, con el fin de que o aumenten su tamaño, ya que el desprendimiento de cualquier bloque de concreto se convierte en seria amenaza para los habitantes del lugar y para la estabilidad de la obra construida. La zona que se encuentra en la pata del muro debe ser recuperada con la plantación de arbustos, para que no siga siendo lugar de depósito de escombros o residuos de obra.
