AREA DE ANALISIS DE RIESGOS
MANEJO DE PREDIOS ADQUIRIDOS POR LA UPES EN EL PROYECTO DE REUBICACION DE FAMILIAS EN ALTO RIESGO
RECOMENDACIONES PARA OBRAS DE REHABILITACION DE PREDIOS

LOCALIDAD: 18 - RAFAEL URIBE URIBE

CONCEPTO TECNICO No. 3035. ✓

BARRIO: Playón Playita y La Merced Sur.

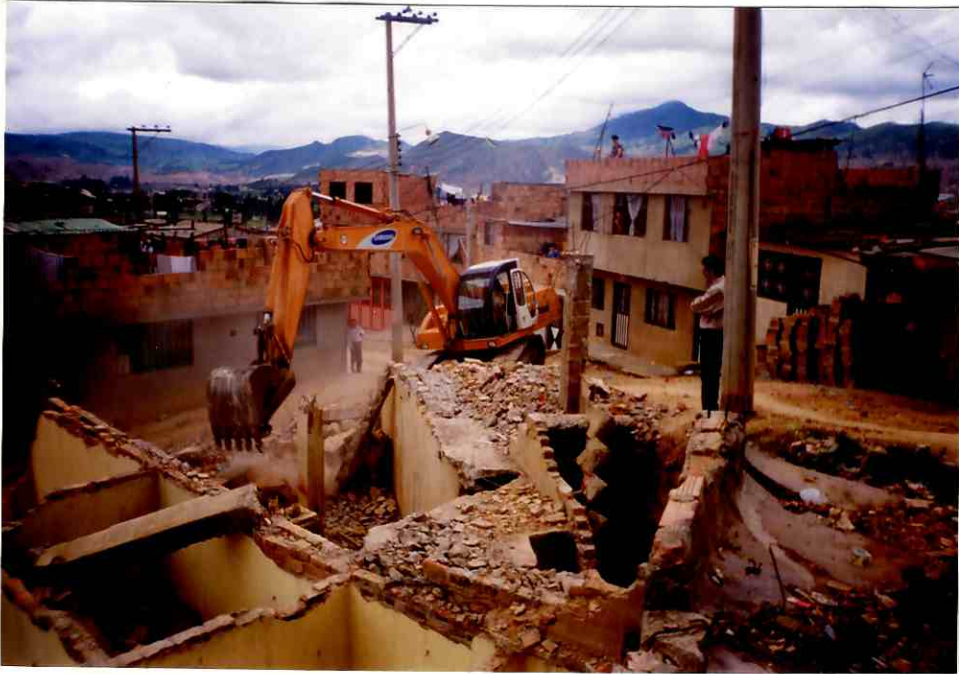
Fotografía No. 1. Detalle del proceso de demolición efectuado en los meses de Abril y Mayo de 1998, con la ayuda de la Secretaría de Obras Públicas.

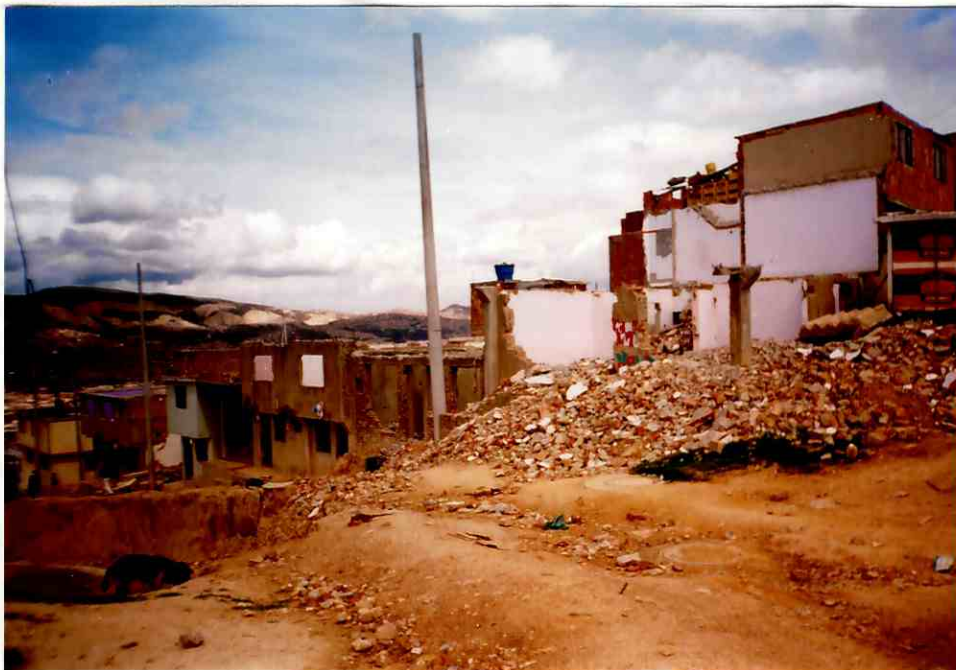
Fotografía No. 2. Casas del barrio Playón-Playita en proceso de demolición. Los propietarios de dichas viviendas no concluyeron con este proceso, generando un problema de seguridad pública a los habitantes que quedan en el barrio.

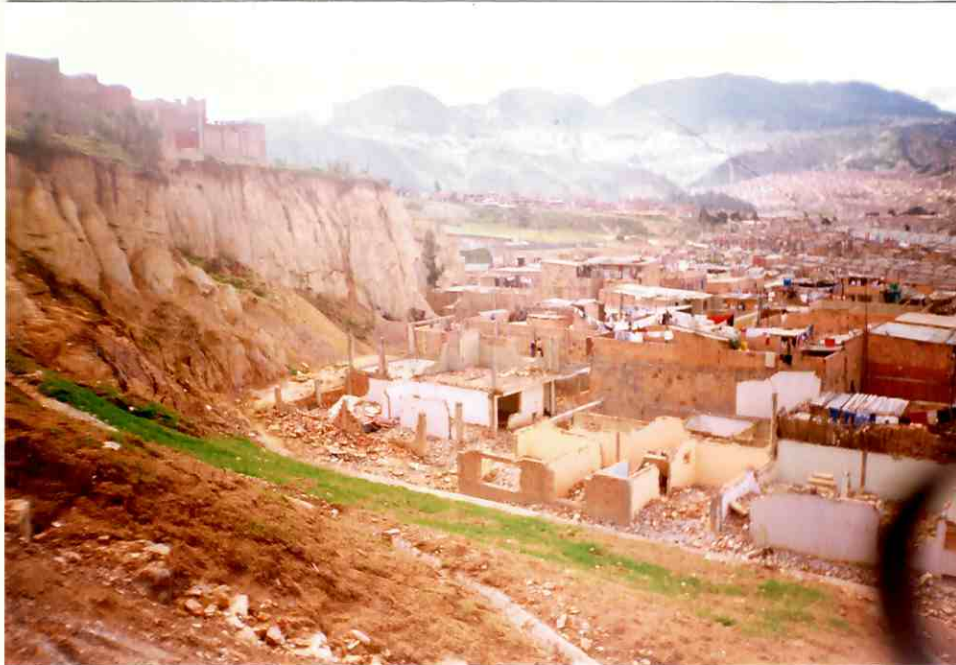
Fotografía No. 3. Se puede apreciar en el extremo izquierdo de la foto el escarpe dejado por la antigua explotación de materiales en el sector. En la parte baja o patio de la antigua cantera se ubicaron las viviendas del barrio La Merced Sur; se observa el proceso de demolición adelantado hasta ese momento por los propietarios de cada vivienda.

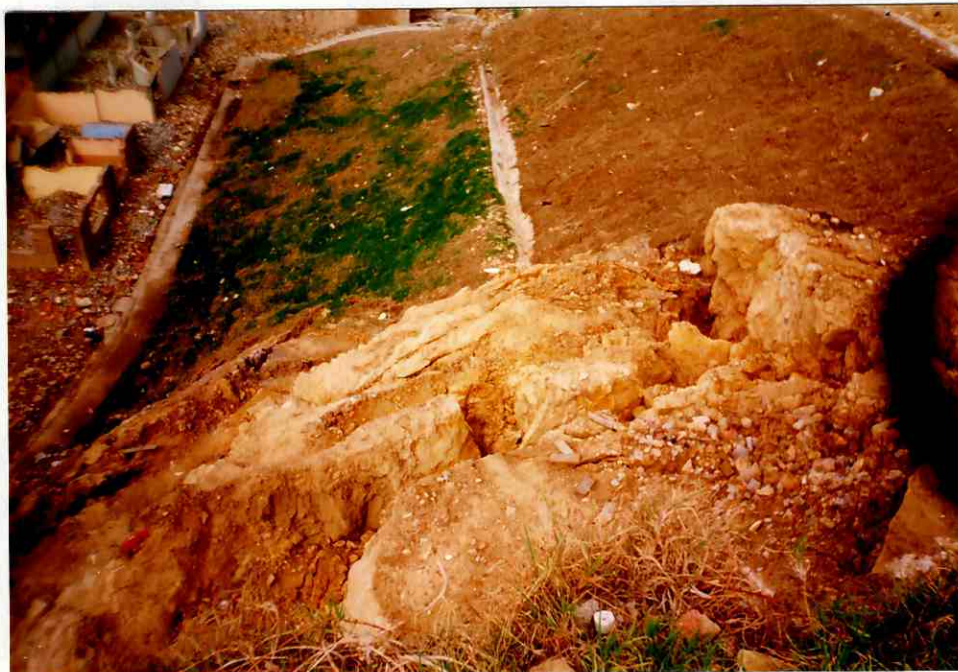
Aproximadamente el domingo 5 de Abril de 1998, según testimonios de los habitantes del sector, luego de un fuerte aguacero, el extremo Este del talud en recuperación sufrió un deslizamiento de un volumen considerable, causando pánico en los habitantes de las viviendas cercanas al escarpe.

Fotografía No. 4. Detalle de la masa deslizada en el sitio de estudio el 5 de Abril de 1998, la cual cayó sobre el talud adyacente que ya había sido terraceado y empedrado.

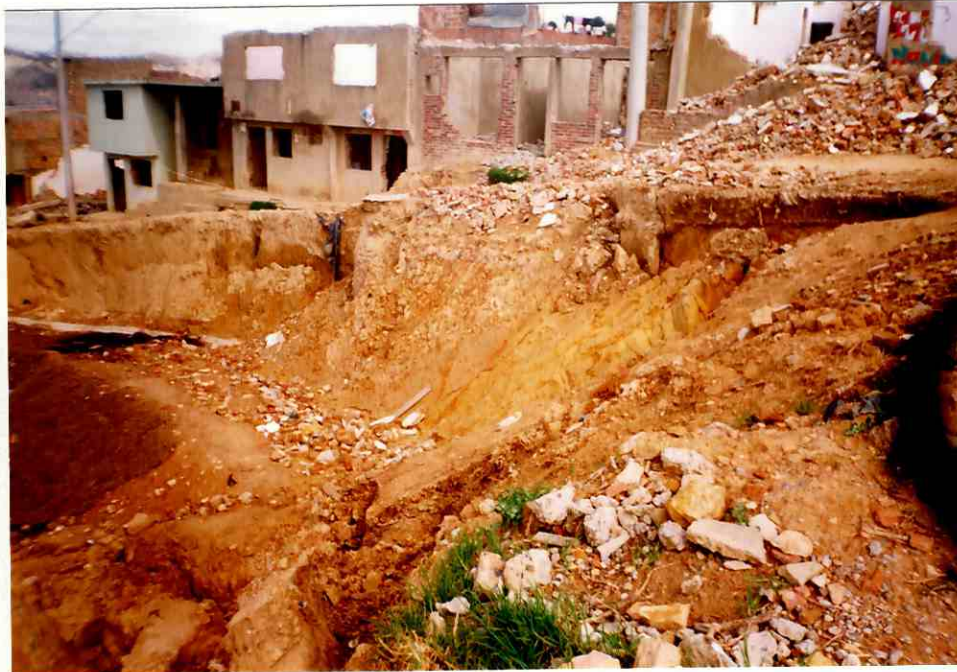
Entre Agosto y Diciembre de 1997 el problema de inestabilidad se incrementó, deslizándose una masa de volumen considerable, lo cual generó otra emergencia y ocasionó la pérdida total de la banca de la vía de la carrera 11 Sur. Por este motivo, el programa de reubicación que la UPES había comenzado, hubo necesidad de ampliarlo para incluir las viviendas que se encontraban en riesgo alto.

Fotografía No. 5. Acercamiento en el que se muestra el terreno fallado y deslizado, anulando por completo la carrera 11 Sur. El espacio dejado por la demolición de las viviendas adyacentes puede ser aprovechado en la restitución de la vía pero como un camino peatonal.

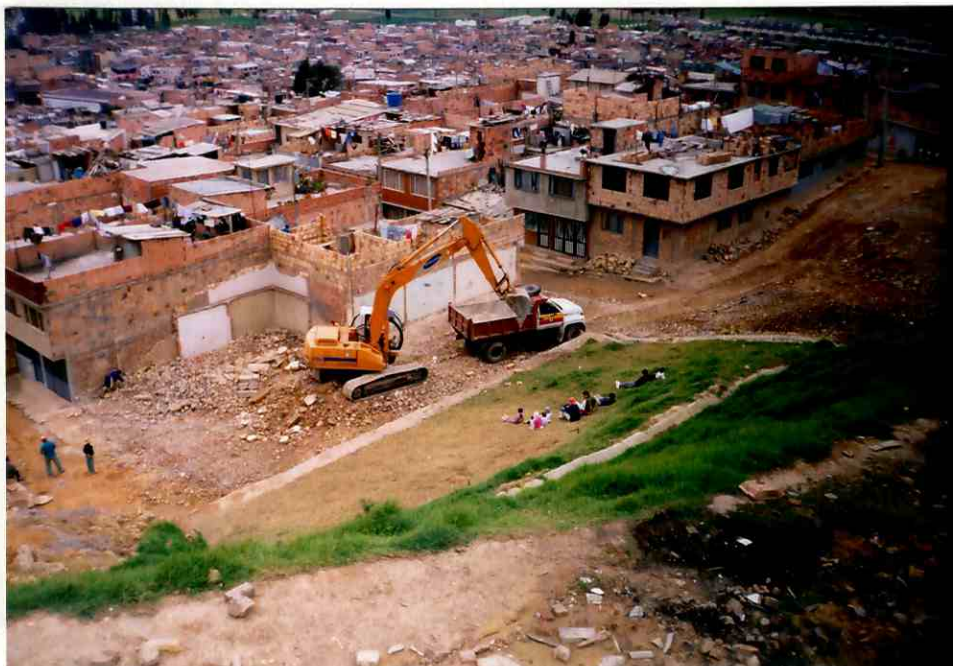
Fotografía No. 6. Maquinaria de la Secretaría de Obras Públicas trabajando en la recolección de los escombros en el barrio La Merced Sur.
