AREA DE ANALISIS DE RIESGOS MANEJO DE PREDIOS ADQUIRIDOS POR LA UPES EN EL PROYECTO DE REUBICACION DE FAMILIAS EN ALTO RIESGO RECOMENDACIONES PARA OBRAS DE REHABILITACION DE PREDIOS

LOCALIDAD: 18 - RAFAEL URIBE URIBE

CONCEPTO TECNICO No. 3037.

Rincón del Zea.

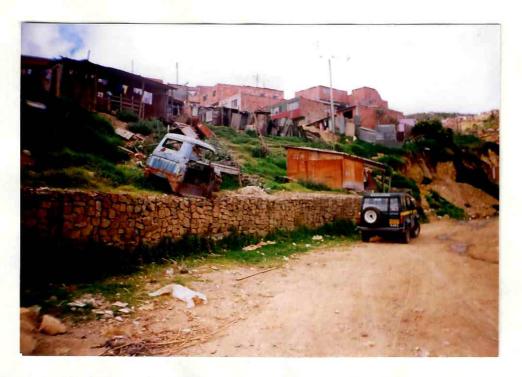
Fotografía No.1. Panorámica general del sector del Rincón del Zea. Se observan al fondo las laderas de alta pendiente, cuyo material es muy susceptible a ser erosionado cuando se pierde la capa vegetal.

Es necesario reforestar y empradizar todo el sector, así como devolverle al mismo la capa vegetal protectora.

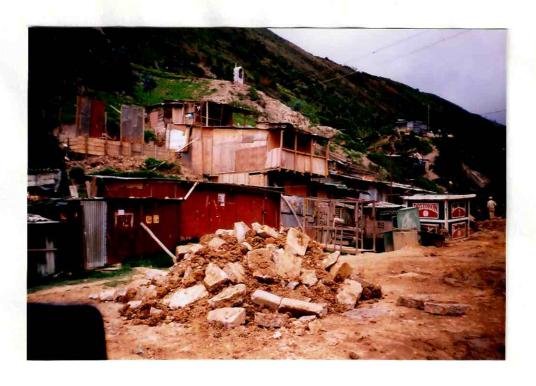
La ladera sur de la quebrada presenta una intervención antrópica alta, la remoción de la cobertura vegetal y los cortes verticales para la construcción de viviendas, han causado una intensa erosión con posterior evolución en movimientos de remoción en masa.

Fotografía No.2. Detalle de la construcción antitécnica de las viviendas, lo cual genera la mayoría de los problemas de remoción en masa del sector.

- Demolición total de las viviendas adquiridas por el FOPAE.
- Limpieza del sitio, que consiste en la recolección de los escombros resultantes de la acción anterior y la disposición de los mismos en sitios adecuados y aprobados por las autoridades competentes.
- Señalización del sector, mediante la colocación de vallas con la información necesaria para que la comunidad se entere, entre otros aspectos, que allí no se permitirá la construcción de ninguna otra vivienda.
- Demarcación física de las zonas de interés, mediante el cerramiento de la misma con postes de madera y alambre.

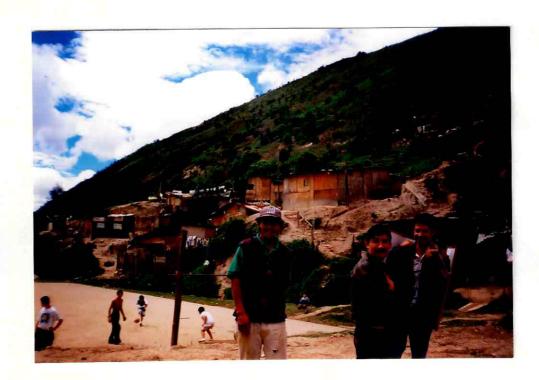
Adicionalmente, la infiltración de aguas negras y lluvias en el suelo areno-limoso poco consolidado genera pequeños derrumbes de suelo cuando se realizan cortes verticales.

Fotografía No.3. Se pueden apreciar los cortes que los habitantes hacen en la ladera para construir sus viviendas sin ninguna especificación técnica, desestabilizando el sector.

En los sitios donde la pendiente de los taludes haya quedado desfavorable o muy alta, deberá realizarse un perfilamiento de los mismos, con el fin de proporcionar mayor estabilidad a la masa de suelo antes de proceder con los demás programas de recuperación.
