AREA DE ANALISIS DE RIESGOS
MANEJO DE PREDIOS ADQUIRIDOS POR LA UPES EN EL PROYECTO DE REUBICACION DE FAMILIAS EN ALTO RIESGO
RECOMENDACIONES PARA OBRAS DE REHABILITACION DE PREDIOS

LOCALIDAD: 18 - RAFAEL URIBE URIBE

CONCEPTO TECNICO No. 3038.

BARRIO: Callejón de Santa Bárbara.

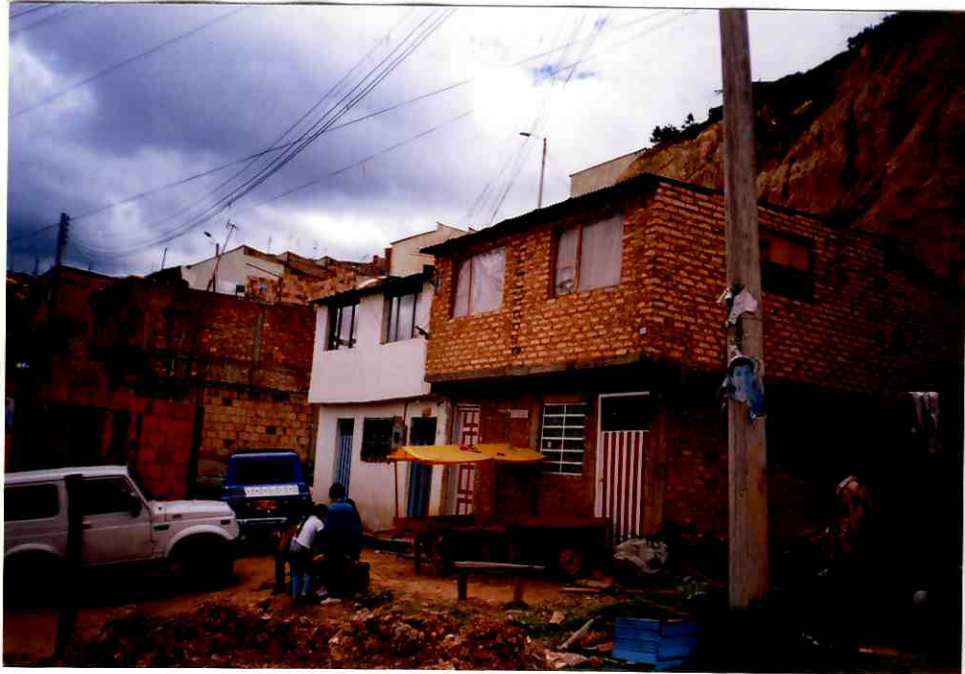
Fotografía 1. En el extremo superior derecho de la foto se puede apreciar el talud que debe ser recuperado, el cual tiene aproximadamente 20 m de altura. En primer plano se observan las viviendas existentes, bien consolidadas, las cuales no están sometidas a ninguna amenaza.

De todas formas, se debe revisar el estado de los bloques de roca delimitados por las diferentes fracturas, con el fin de determinar la necesidad de retirar alguno de éstos y realizar un perfilado del mismo, con el fin de que los cespedones con los que se empradizará puedan pegar.

Revegetalizar el talud existente, empezando con la restauración de la capa orgánica de la cual se podrán adherir los cespedones que recuperarán dicho talud.

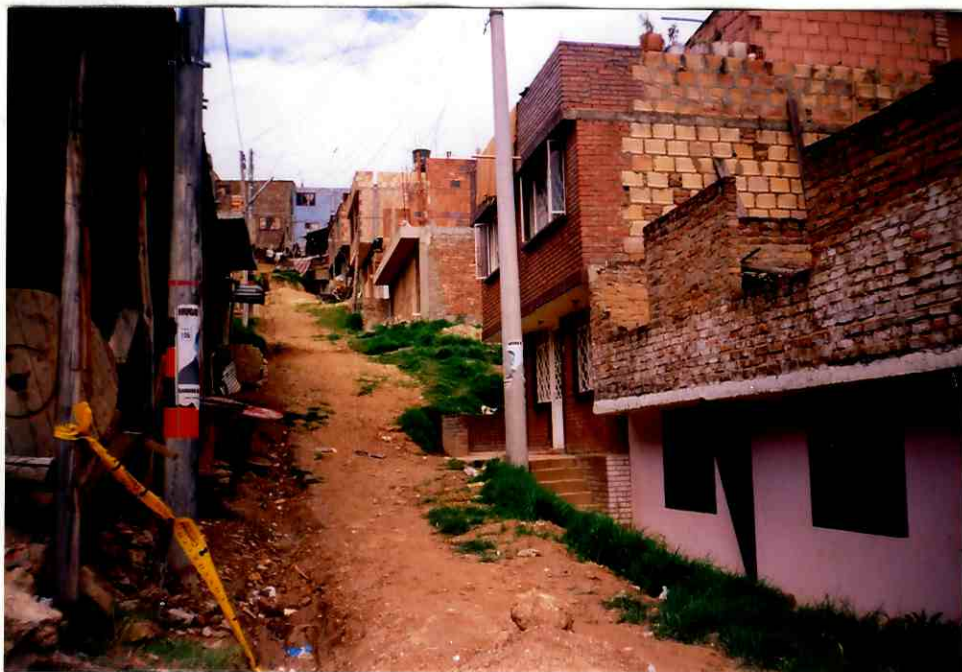
Fotografía 2. Se puede apreciar la vía de acceso al sector del barrio Callejón de Santa Bárbara estudiado. Dicha vía es bastante estrecha y se encuentra destapada, por la cual no pueden transitar vehículos. Hacia la parte izquierda de la vía se observan problemas de erosión causados por la escorrentía superficial.
