**PROYECTO DE REUBICACIÓN DE FAMILIAS EN ZONAS DE ALTO RIESGO
SANTA FE DE BOGOTÁ
CONCEPTO TECNICO No. 3111 de 1999**

- **LOCALIDAD:** USAQUEN
- **BARRIO:** EL CODITO
- **DIRECCIÓN:** Calle 183 No. 24 - 51

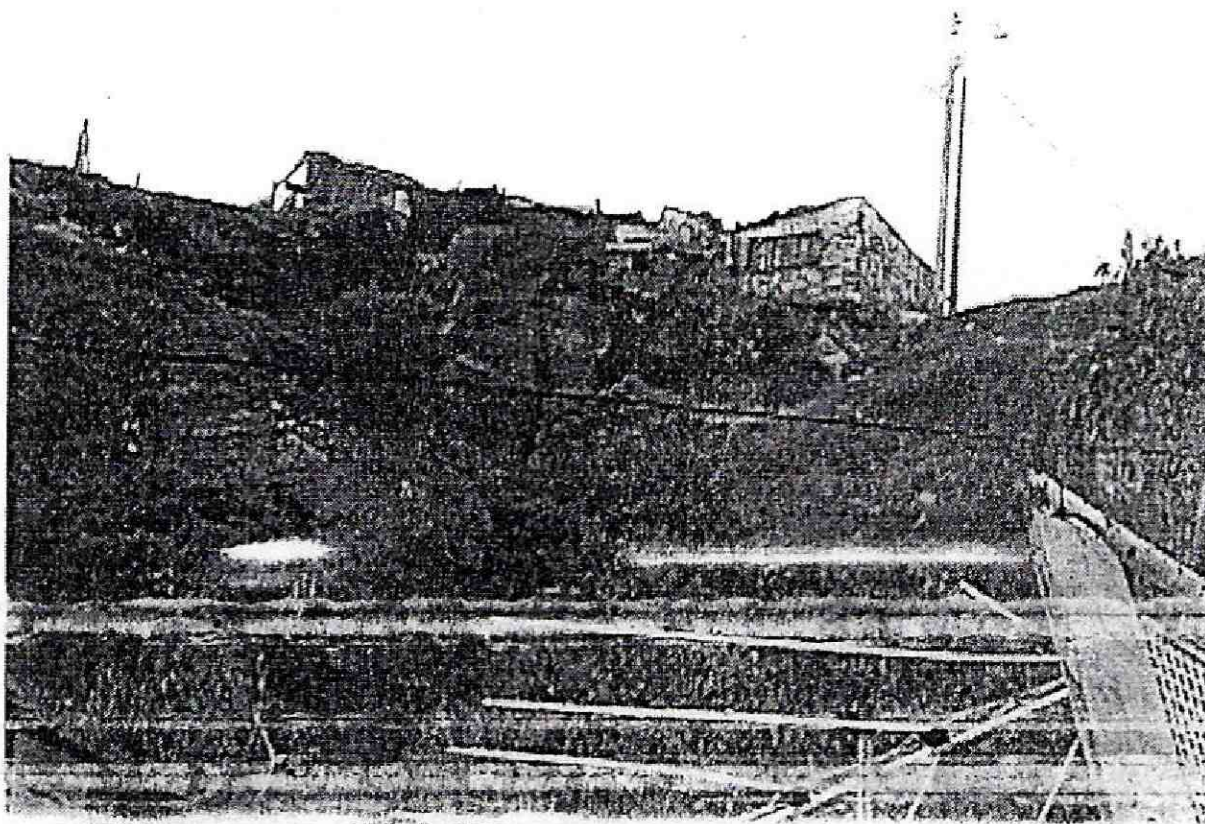
FOTOGRAFIA No. 1

Hacia el costado oriental de la antigua cantera el talud en mención está constituido de tope a base por material de relleno de espesor variable, sucesión de bancos de areniscas fuertemente diaclasadas y arcillolitas fuertemente alteradas, presentándose un proceso de degradación por el ablandamiento de la arcillolita en la base de la arenisca que al estar inconfínada, facilita el desplazamiento de bloques de arenisca, siguiendo los planos de estratificación y fomentando la apertura de diaclasas (ver Fotografía No. 1).

- Rehabilitación del sector mediante reforestación y empradización.
- Realizar un estudio detallado de estabilidad geotécnica del macizo rocoso, con el fin de determinar la probabilidad de falla y las posibles obras correctivas del sector.

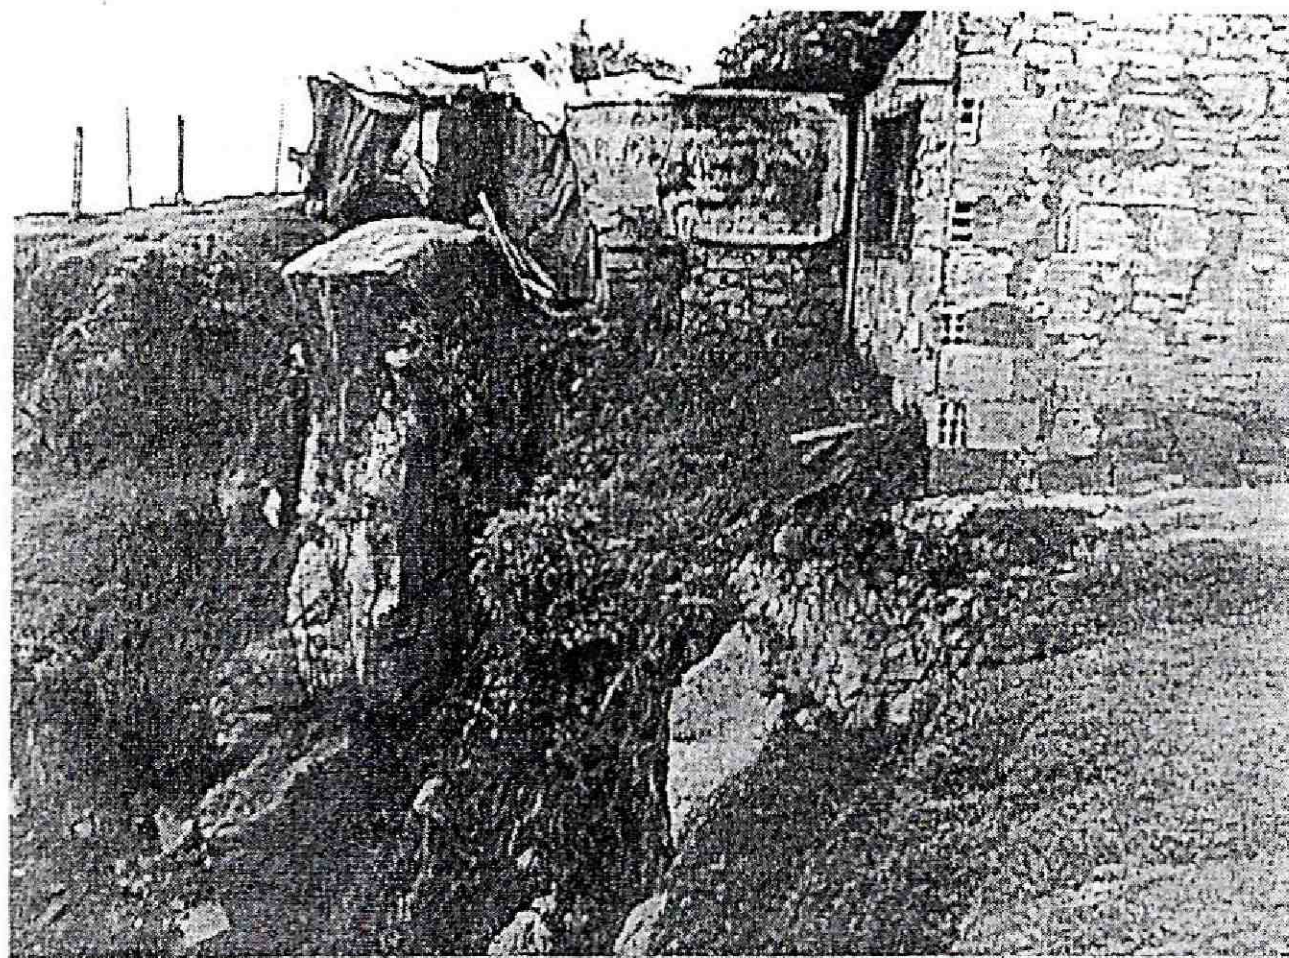
FOTOGRAFIA No. 2

Hacia la parte alta del escarpe se observa la vivienda propiedad de la señora María del Rosario Vanegas, la cual presenta hacia el borde del escarpe la caída de grandes bloques de arenisca y el proceso de erosión severo que puede afectar la cimentación de la vivienda a corto plazo (ver Fotografía No. 2 y 3).

se observa en el sector el deficiente manejo de aguas superficiales y de aguas residuales por parte de la vivienda en mención, agente detonante que puede contribuir con el fenómeno de inestabilidad que allí se presenta.

- Reubicar la familia localizada hacia la parte alta del escarpe, identificada con la nomenclatura carrera 23 No. 184- 51, propiedad de la señora María del Rosario Vanegas de Lemos.

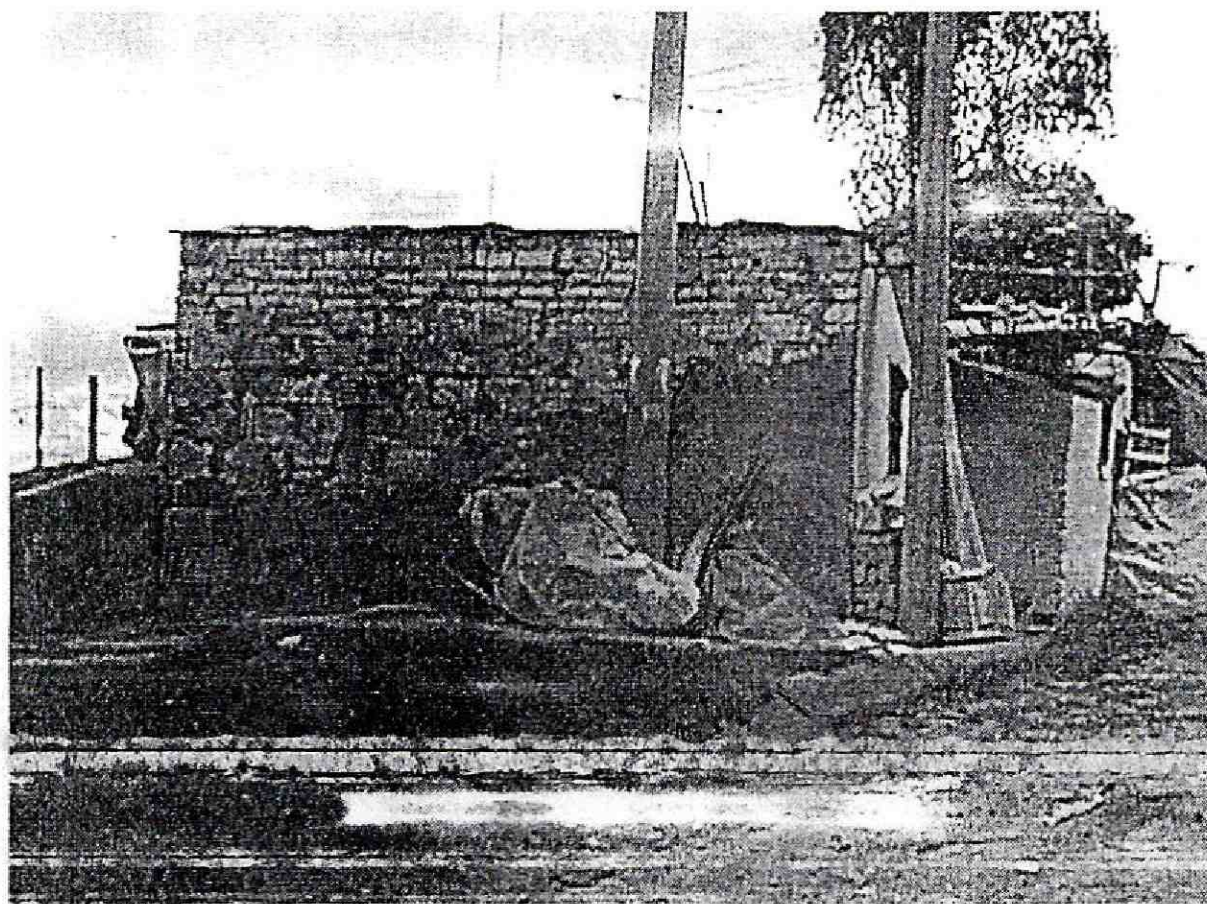
FOTOGRAFIA No. 4

El barrio El Codito corresponde a un desarrollo semiconsolidado. La vivienda afectada por el fenómeno de remoción en masa tipo caída de bloques de roca, se caracteriza por presentar una tipología en materiales cerámicos tipo ladrillos, bloques, cemento, tejas en asbesto y cemento (Eternit), lo cual las hace altamente vulnerables ante los procesos presentes (ver **Fotografía No. 4**).

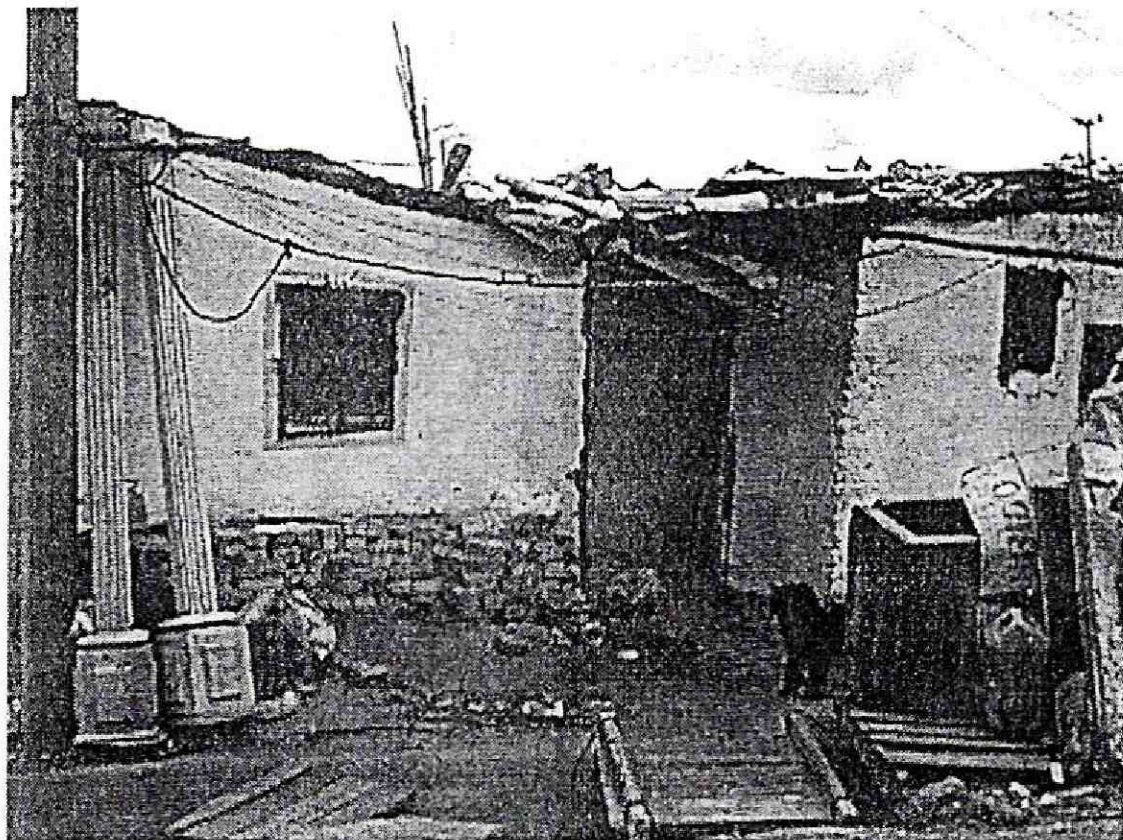
FOTOGRAFIA No. 5

No se observa que tenga columnas ni vigas o cintas de concreto que unan en un sistema rígido todos los elementos de la casa. La cubierta es liviana con sistema de soporte en madera y laminas onduladas de asbesto - cemento. Ante la eventualidad que el fenómeno de inestabilidad se acelere y dado el deterioro de la construcción, la casa no es segura estructuralmente (ver **Fotografía 5**).
