**PROYECTO DE REUBICACIÓN DE FAMILIAS EN ZONA DE ALTO RIESGO
SANTA FE DE BOGOTA
CONCEPTO TECNICO No. 3122 de 1999**

- **LOCALIDAD:** SAN CRISTOBAL
- **BARRIO:** SAN ISIDRO - EL ENCANTO
- **DIRECCION:** CARRERA 6A No. 38-94 Sur

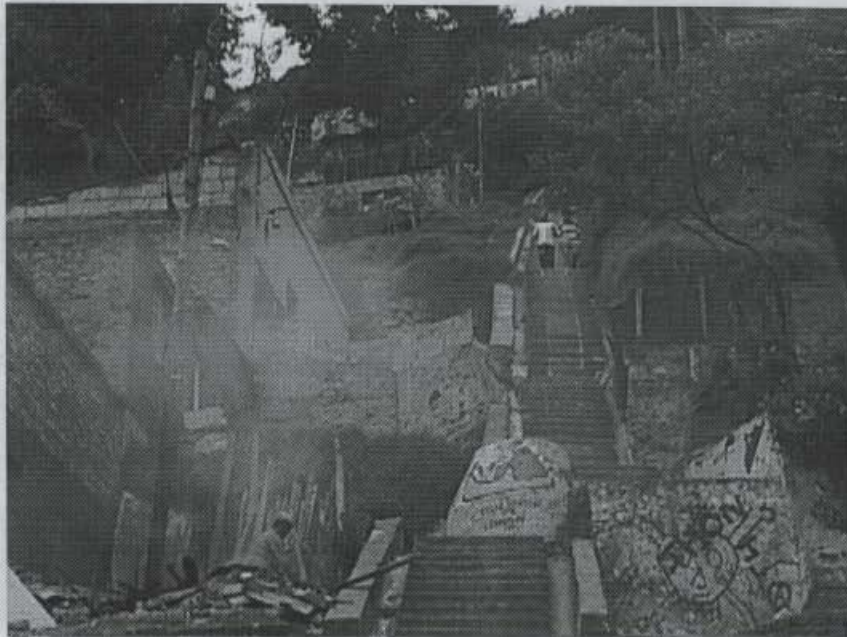
FOTOGRAFIA No. 1

El barrio El Encanto y San Isidro se encuentran localizados hacia la parte media de una ladera (**Fotografía No. 1**), de pendiente irregular, constituida de tope a

base por material de relleno de variable espesor, suelo orgánico y areniscas intercaladas con arcillolitas de la Formación La Regadera, que dan origen a una morfología escalonada.

Se presenta en algunos sectores materiales producto de desechos de construcción o cualquier otro material no seleccionado, que fueron depositados antrópicamente. Estas disposición de materiales se realizó para la adecuación y conformación de áreas, para la urbanización y ocupación de viviendas, sin que se efectuaran obras de adecuación y de infraestructura.

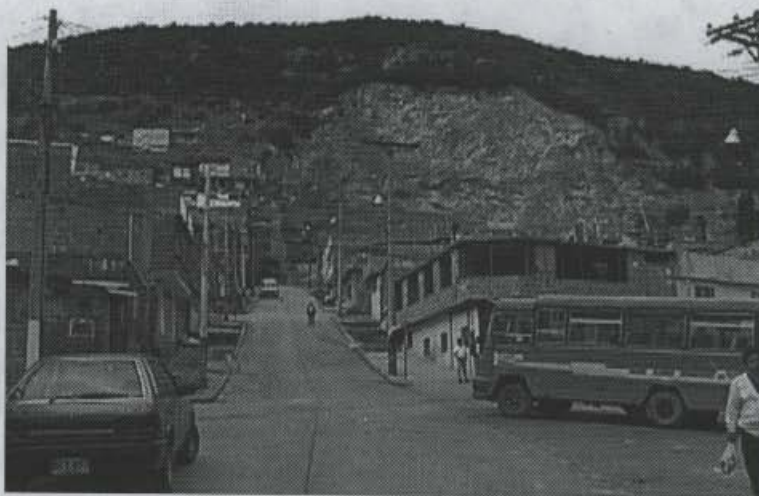
FOTOGRAFIA No. 2

Hacia el costado suroccidental del barrio El Encanto y San Isidro, se localiza una antigua cantera de extracción de materiales pétreos, la cual fue explotada antitécnicamente hace aproximadamente 15 años dejando taludes casi verticales a verticales (**Fotografía 2**).

Teniendo en cuenta la disposición de los estratos, la topografía del terreno, el predominio de material fuertemente alterado y el manejo inadecuado de las aguas de escorrentía y aguas negras, el área donde se localiza los barrios El Encanto y San Isidro presentan alta amenaza por fenómenos de remoción en masa tipo deslizamiento de suelo.
