ALCALDÍA MAYOR SANTA FE DE BOGOTÁ

DIRECCION DE PREVENCION Y ATENCION DE EMERGENCIAS

PROYECTO DE REUBICACIÓN DE FAMILIAS EN ZONAS DE ALTO RIESGO
SANTA FE DE BOGOTÁ
CONCEPTO TÉCNICO No. 3123 Abril de 1999

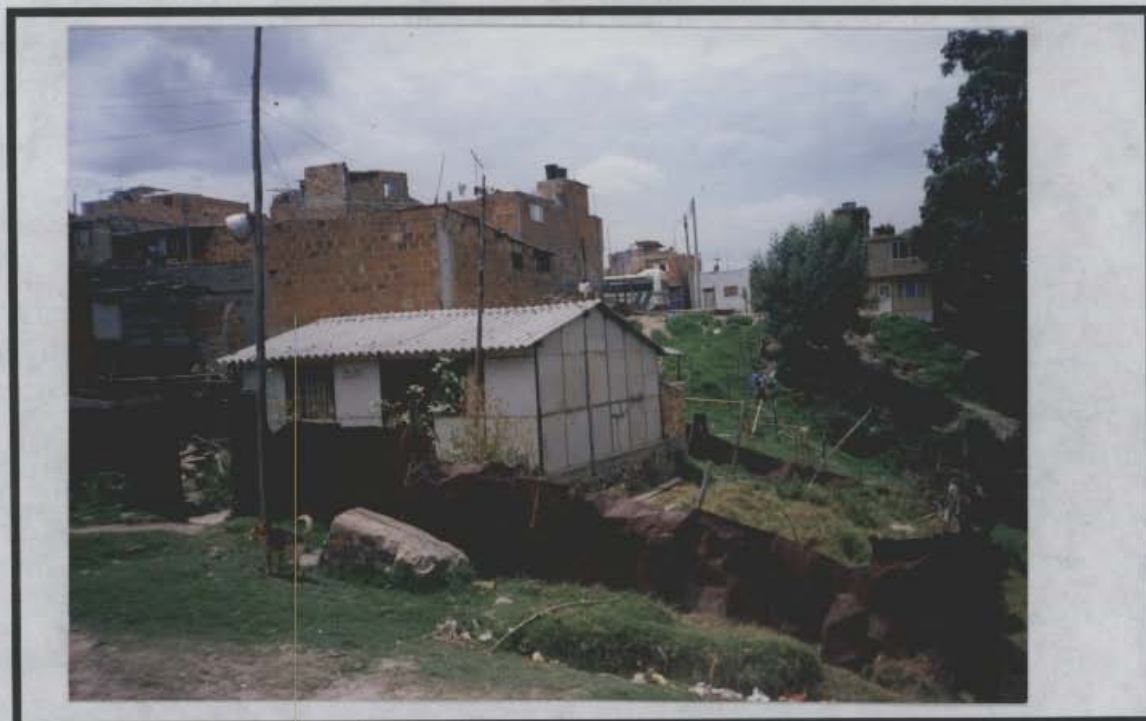
R-8713 F-6

PANORAMICA VIVIENDA PARCIALMENTE DESTRUIDA, UBICADA SOBRE
ZONA INESTABLE ACTIVA.

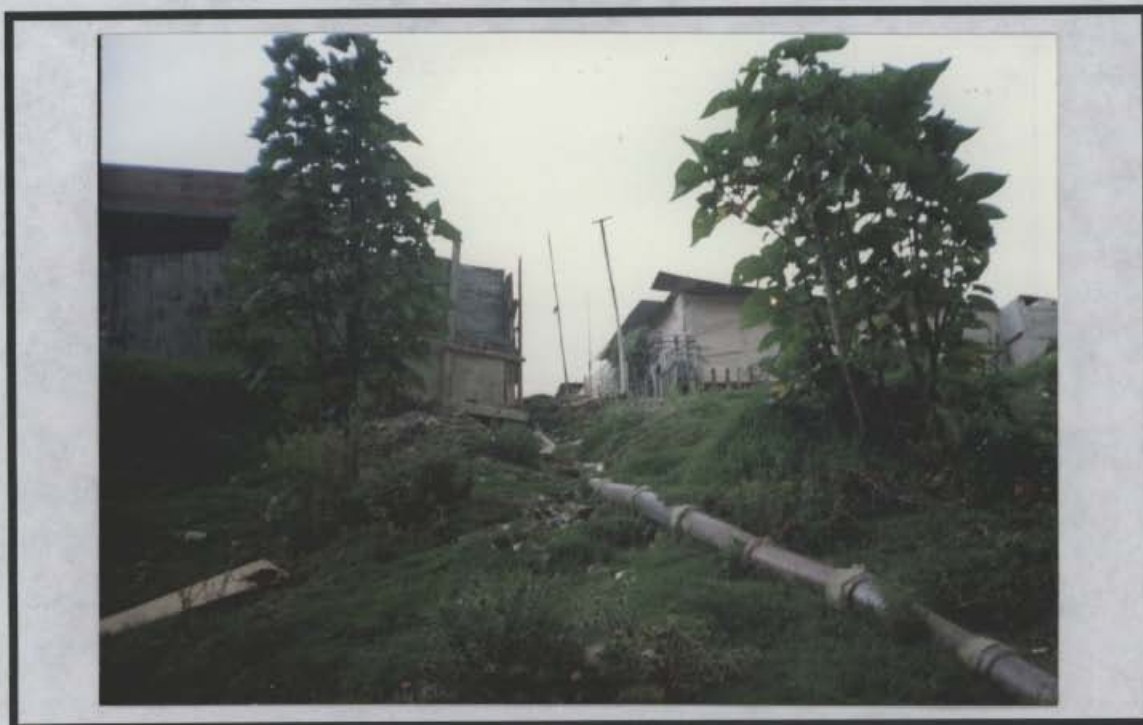
R-8713 F-12

LA TUBERIA DEL ALCANTARILLADO EN TUBO DE GRES DEL BARRIO MANILA SE ENCUENTRA FUERTEMENTE AVERIADA POR LOS DESPLAZAMIENTOS DEL TERRENO. AL INFILTRARSE ESTA AGUA SE DISMINUYE CONSIDERABLEMENTE EL FACTOR DE SEGURIDAD DE LA LADERA EN GENERAL.

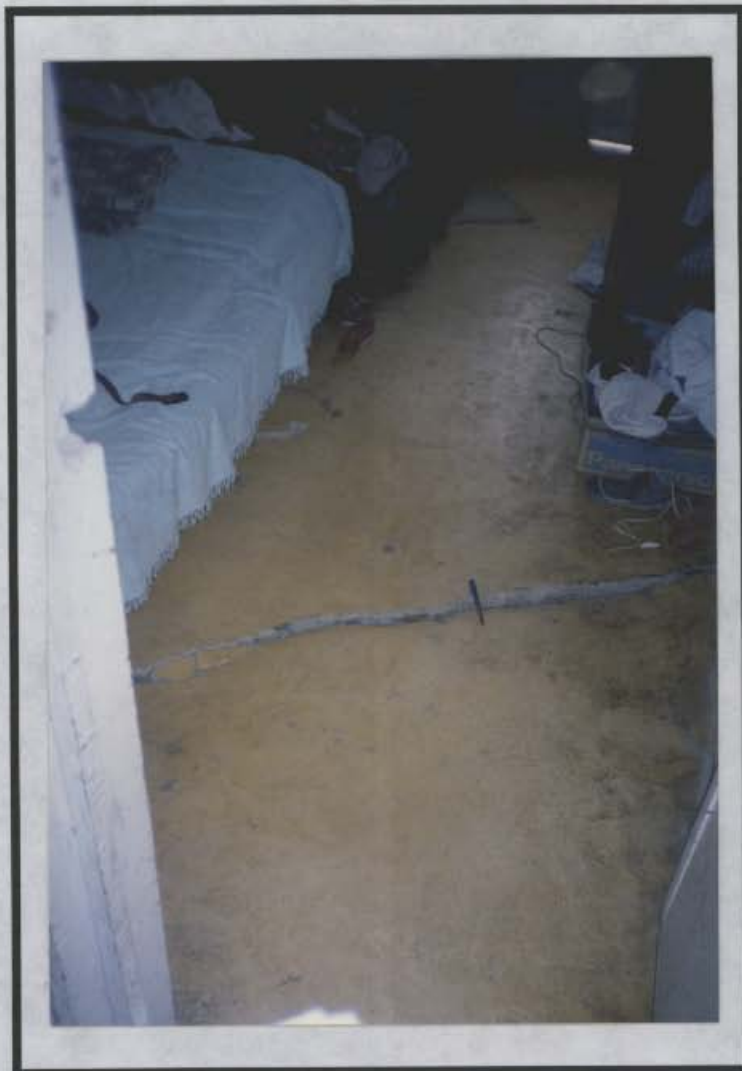
R-8713 F-7

VIVIENDA PARCIALMENTE DESTRUIDA, SE OBSERVA
GRIETA DE TRACCION EN EL PISO Y DESNIVEL.

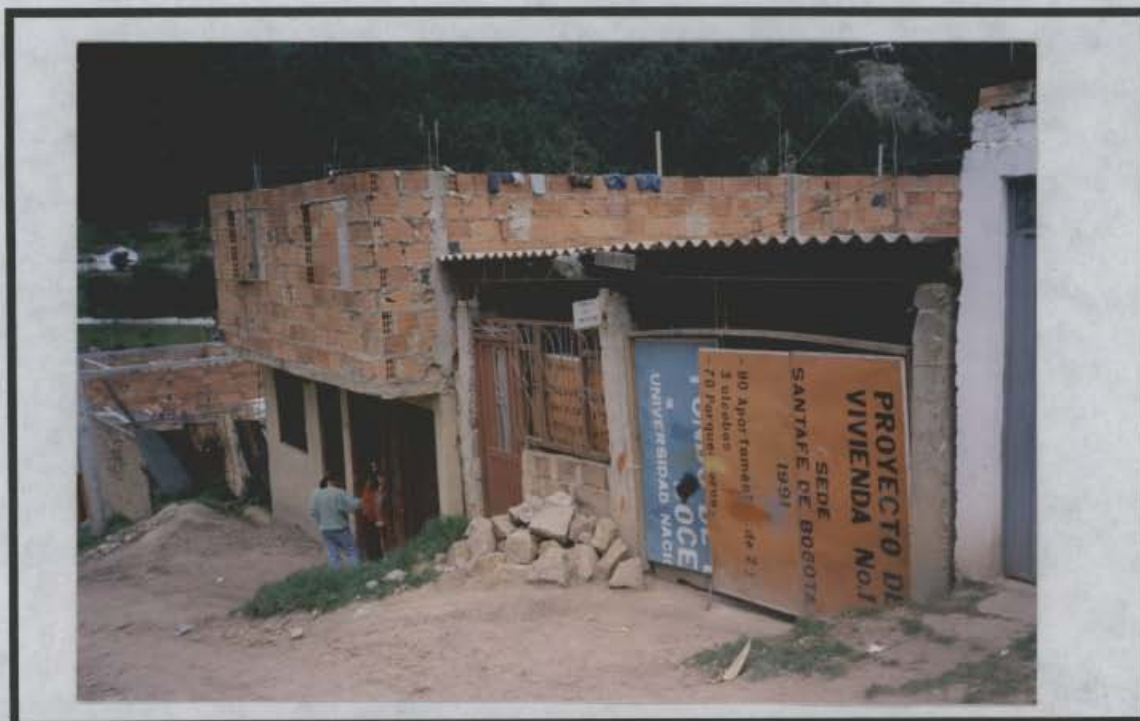
R-8713 F-8
SE OBSERVA SEPARACION DE MUROS Y COLUMNAS ENTRE VIVIENDAS
UBICADAS SOBRE ZONA INESTABLE ACTIVA (CRA. 17 A ESTE)

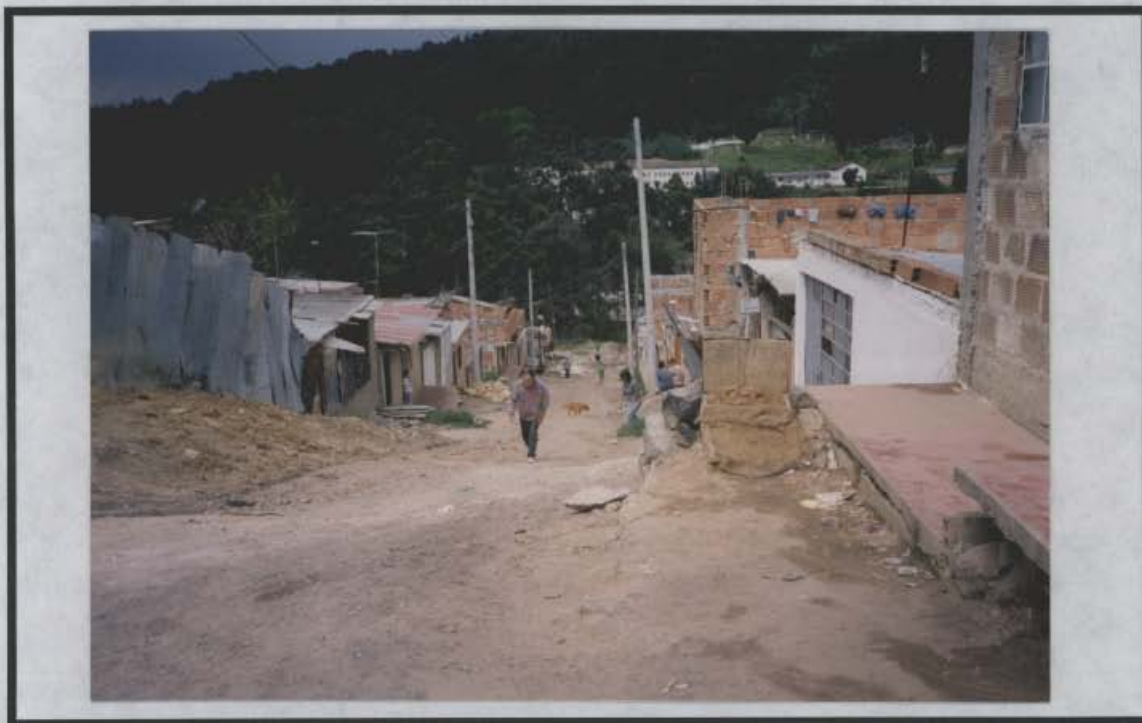
R-8713 F-10
PANORAMICA VIVIENDAS LOCALIZADAS SOBRE LA CRA. 17 A ESTE
UBICADAS EN ZONA INESTABLE ACTIVA.

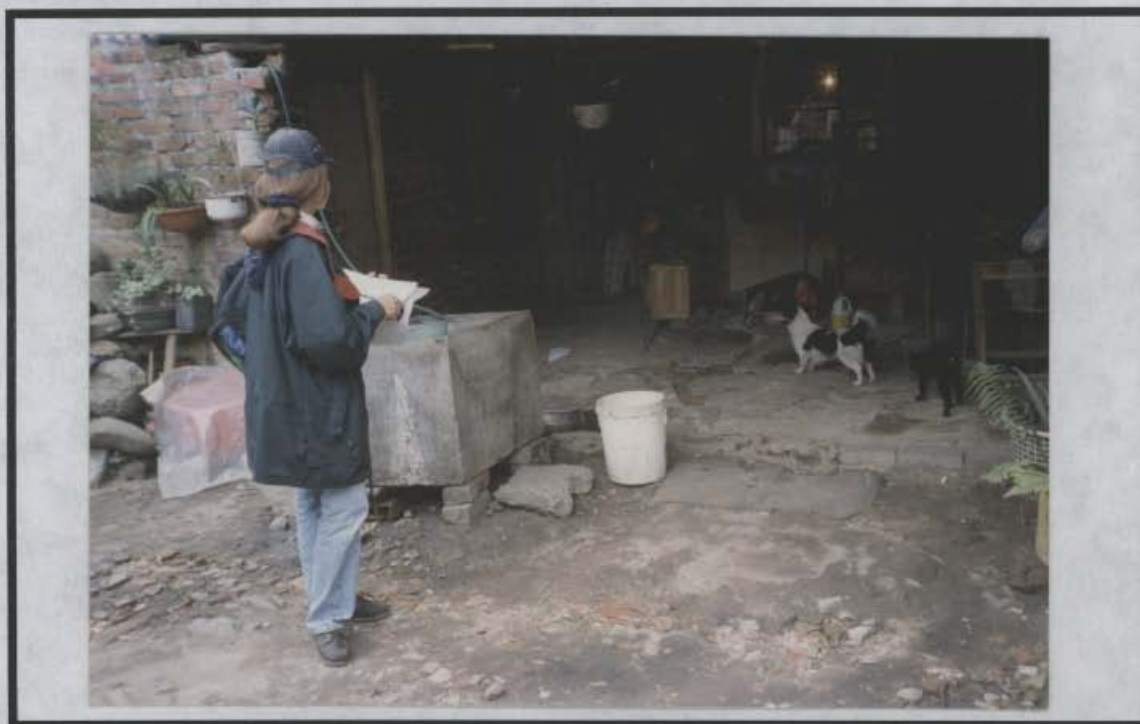
R-8713 F-11
VIVIENDA PARCIALMENTE DESTRUIDA, PRESENTA GRIETAS DE TRACCION EN
LOS PISOS Y PAREDES PRODUCIDO DE LA INESTABILIDAD DE LA ZONA.

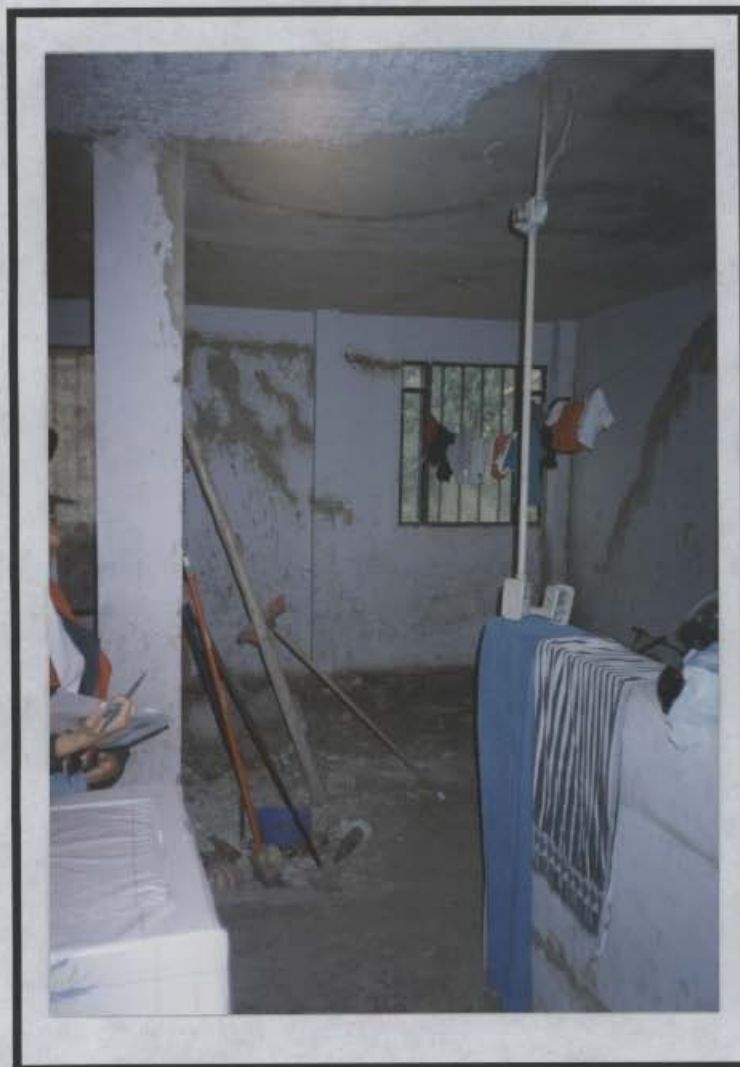
R-8713 F-13

LA FOTO CORRESPONDE A LA VIVIENDA No. M3-F13 DEL BARRIO MANILA. EL SELLADO DE GRIETAS EN PISOS, TECHO Y PAREDES, ES UNA SOLUCION TEMPORAL; CON EL MINIMO MOVIMIENTO DEL TERRENO LA CONSTRUCCION PUEDE LLEGAR A COLAPSAR.

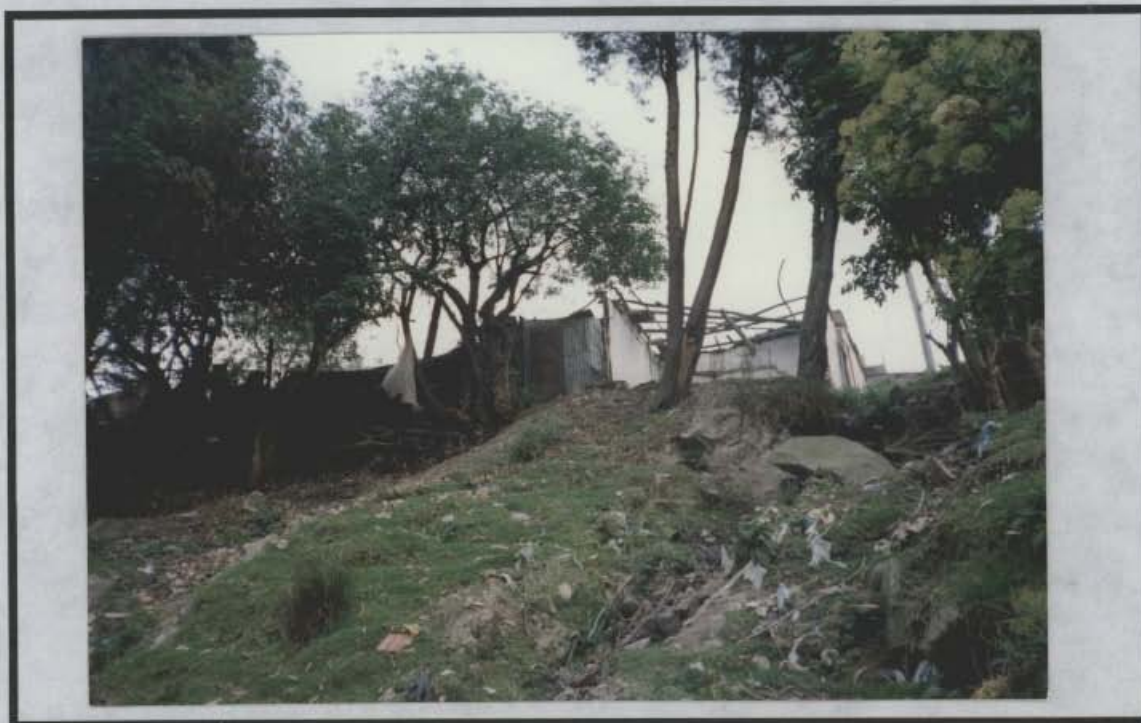
R-8713 - F-2

LAS AGUAS NEGRAS EN EL BARRIO GRAN COLOMBIA, SON VERTIDAS SOBRE LA CARA DE LOS TALUDES NATURALES, LO CUAL ACELERAN EL PROCESO DE REMOCION EN MASA.

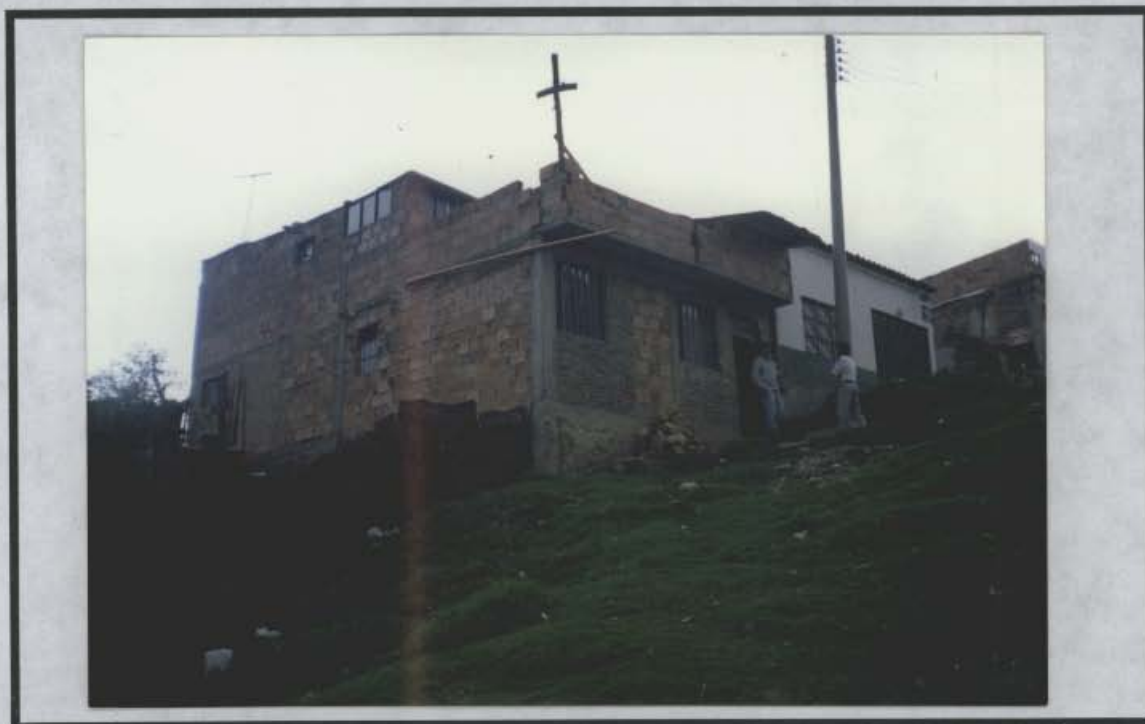
R-8713 F-14

PANORAMICA, VIVIENDA PARCIALMENTE DESTRUIDA, PRESENTA
GRIETAS EN PAREDES Y PISO, ACTUALMENTE RESANADAS (M3-F13= Y
RECONSTRUIDA PARCIALMENTE.

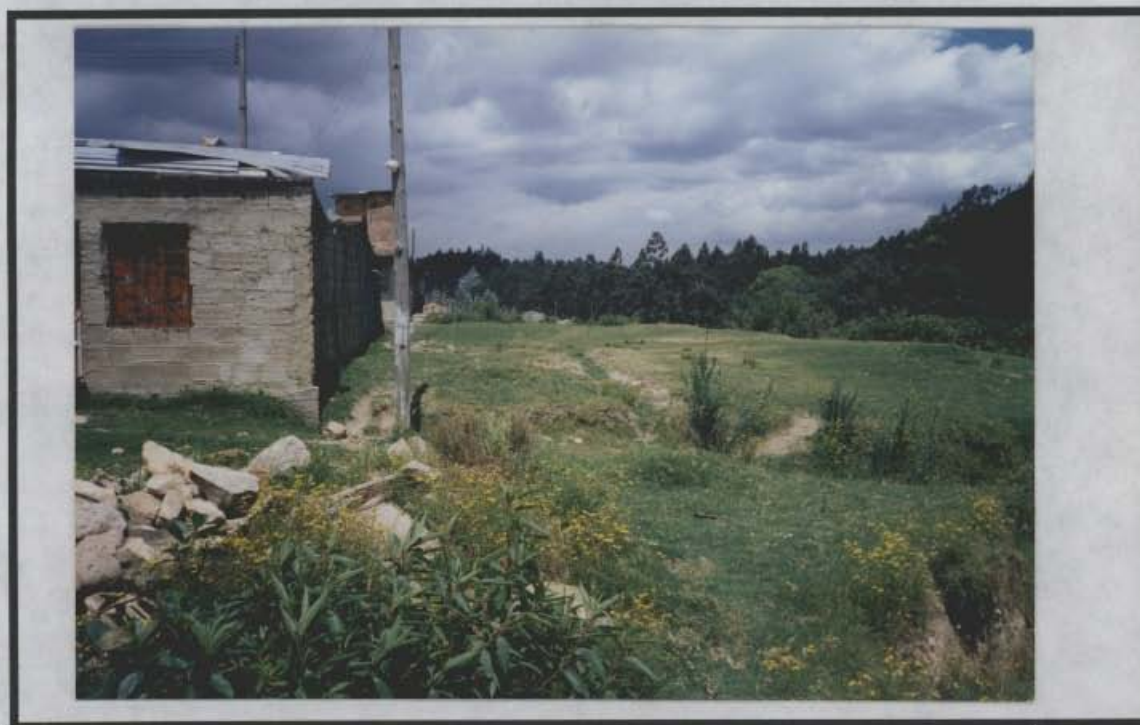
R-8713 F-16

PANORAMICA HACIA LA ORILLA IZQUIERDA DEL RIO SAN CRISTOBAL, A LA ALTURA DEL BARRIO LAURELES, LAS VIVIENDAS QUE SE ENCUENTRAN EN LA FOTOGRAFIA DISTAN MENOS DE 30 m DE LA ORILLA DEL RIO.

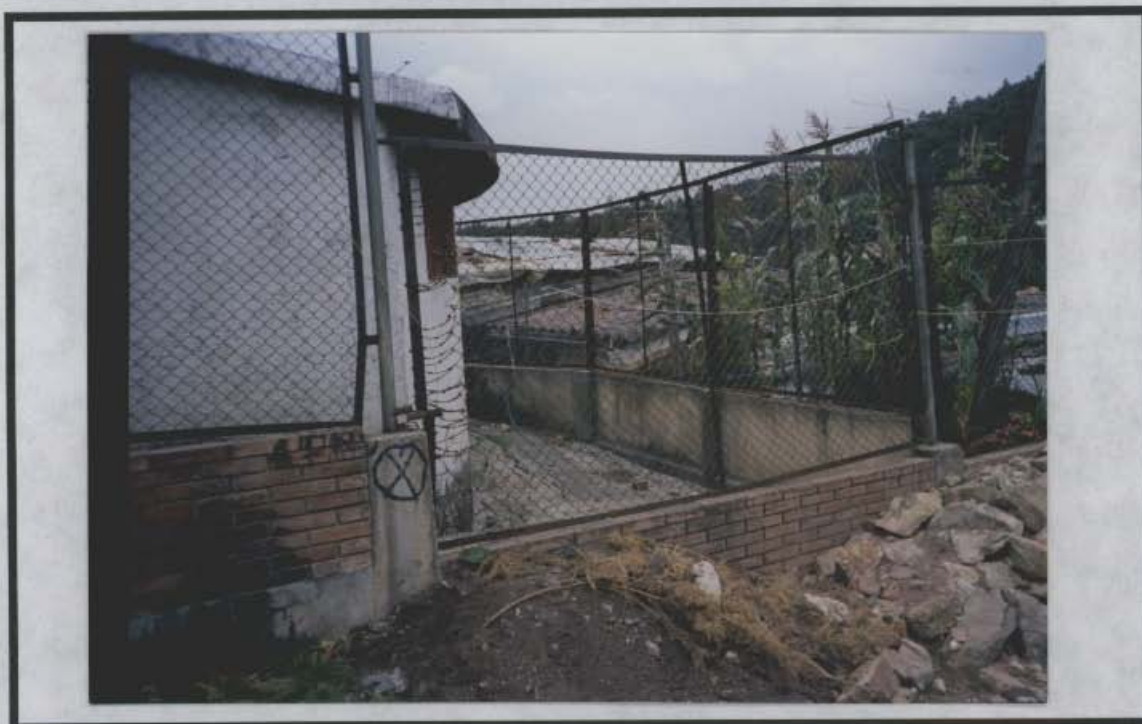
R-8713- F-4

EN LA PARTE CENTRAL DE LA FOTO SE APRECIA UNA GRIETA DE TRACCION EN EL PATIO DEL SALON DE LA ACCION COMUNAL DEL BARRIO GRAN COLOMBIA. LA CORONA DEL DESLIZAMIENTO JUSTAMENTE PASA POR ESTA CONSTRUCCION.

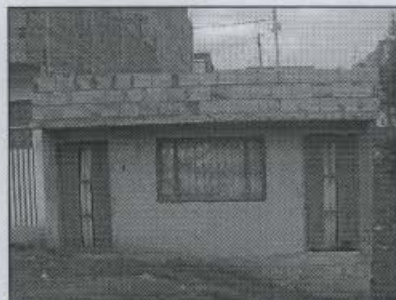
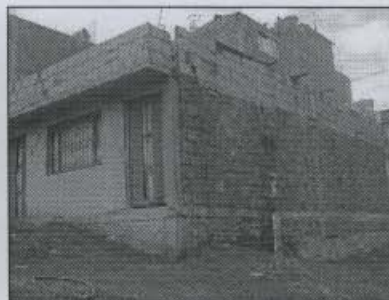
En visita técnica realizada al predio del señor William González, se encontró que no presenta afectación en la vivienda.

Por lo tanto, se recomienda excluir del Proyecto de Reubicación de Familias en Alto Riesgo no Mitigable al predio del señor WILLIAM GONZÁLEZ, correspondiente al Lote No. 19 de la manzana No. 2.
