DIRECCION DE PREVENCION Y ATENCION DE EMERGENCIAS

**PROYECTO DE REUBICACIÓN DE FAMILIAS EN ZONAS DE ALTO RIESGO  
SANTA FE DE BOGOTA  
CONCEPTO TECNICO No. 3126 de 1999**

- **LOCALIDAD:** SAN CRISTOBAL
- **BARRIO:** VILLA DEL CERRO - CANADA GUIRA
- **DIRECCION:** Calle 46 Sur entre carreras 2 Este y 1 F

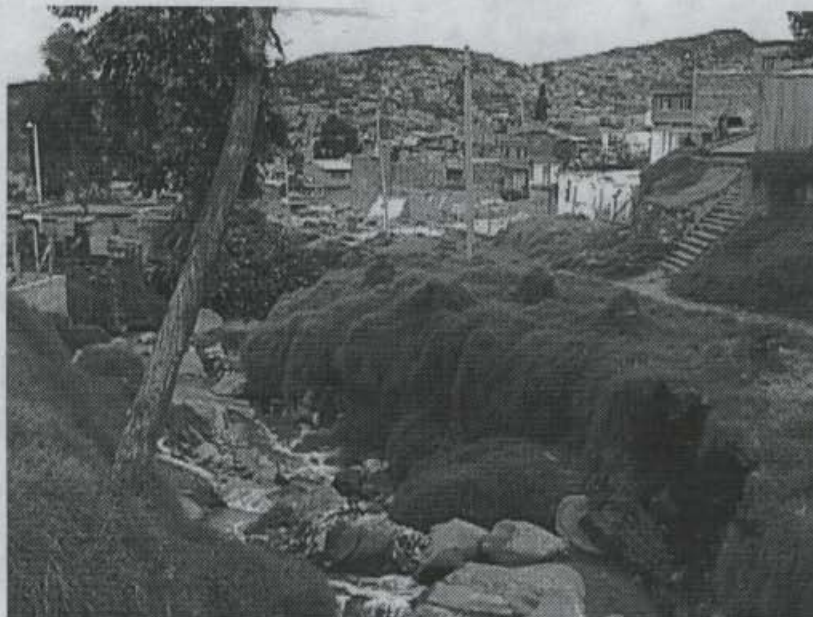
**FOTOGRAFIA No. 1**

Sin embargo, el desarrollo del proceso de reubicación adelantado por La Dirección de Prevención, originado por las consecuencias producidas por la avalancha de 1994 y la creciente en marzo de 1995, han liberado espacio en ambos márgenes de la quebrada, disminuyendo la vulnerabilidad de las familias localizadas a lo largo de las márgenes de la quebrada Chiguaza (**Fotografía No. 1**).

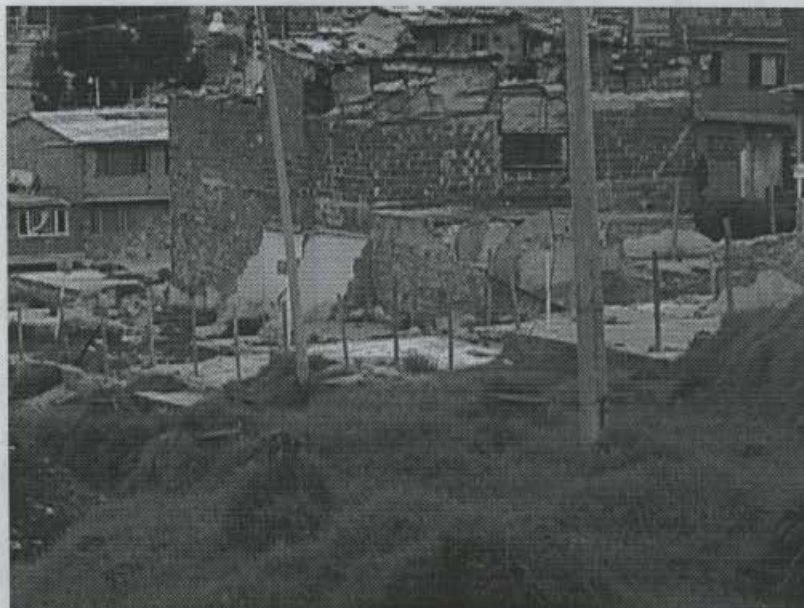
**FOTOGRAFIA No. 2**

La quebrada Chiguaza se ve sometida a la intensa acción de la corriente sobre sus flancos, provocada por el aumento del caudal de la quebrada al funcionar está como un gran colector de aguas negras a cielo abierto en forma descontrolada, lo

cual ocasiona el lavado del talud y el intenso proceso de socavación lateral que se presenta en la zona (**Fotografía No. 2**).
