ALCALDIA MAYOR SANTA FE DE BOGOTA

DIRECCION DE PREVENCION Y ATENCION DE EMERGENCIAS

**PROYECTO DE REUBICACIÓN DE FAMILIAS EN ZONAS DE ALTO RIESGO
SANTA FE DE BOGOTA
CONCEPTO TECNICO No. 3148 de 1999**

- **LOCALIDAD:** USME
- **BARRIO:** YOMASITA
- **DIRECCION:** Calle 80 sur entre las carreras 8 – 8 A Este.

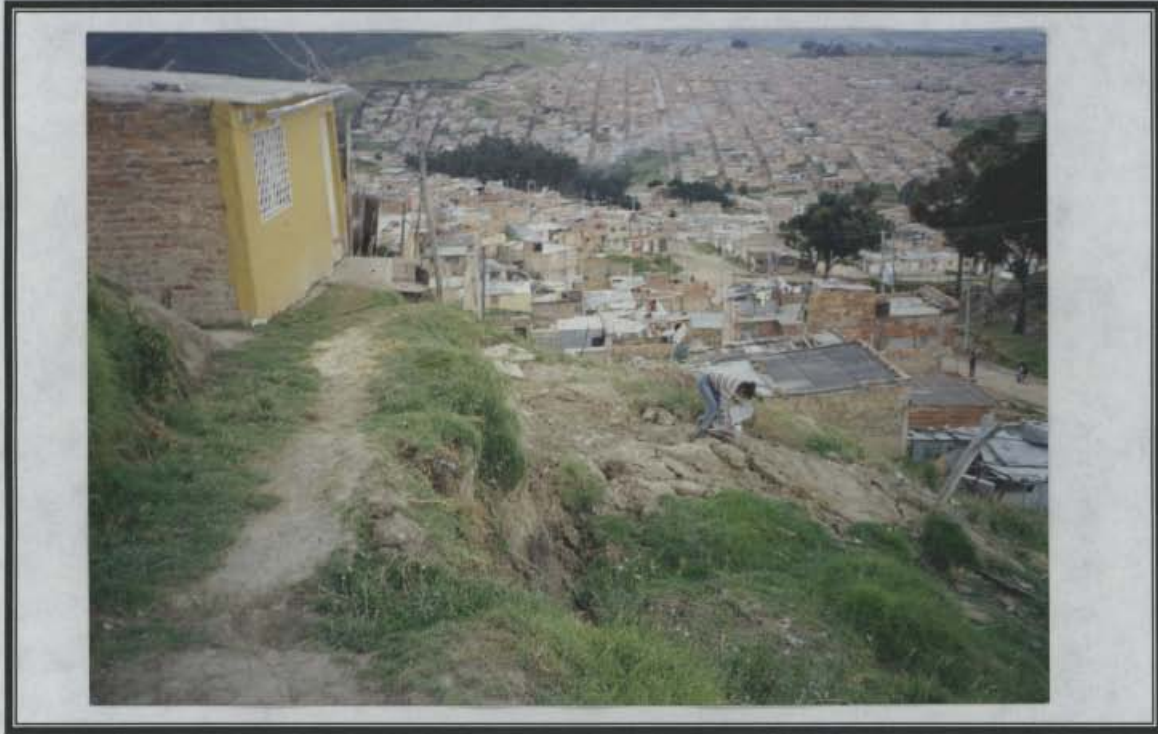
R 9410 F4

El costado norte de la vivienda (una planta construida en material), con dirección carrera 8 Sur Este No. 80 A – 60 de propiedad de Luis Hernán Moreno, se observa un movimiento de masa tipo deslizamiento, afectando parcialmente esta vivienda, presentándose agrietamientos y fisuras en las paredes y pisos. (ver **Fotografía No. 1**)

FOTO 1. Vivienda afectada por fenómeno de remoción en masa (propiedad del señor Luis Hernán Moreno – localizada en la Kra. 8 Sur Este No. 80 A – 60). Se observa hacia la parte inferior material deslizado (suelo – arcillolita) y presencia de grietas (Foto tomada el 29 de Octubre de 1998).

- Realizar una revisión del alcantarillado y las mangueras que abastecen de agua potable al sector, con el fin de determinar posibles fugas de agua.
- Evitar posteriores asentamientos humanos en el sector, hasta no tomar las medidas geotécnicas necesarias con el fin de mitigar estos procesos.
- Reubicar las familias ubicadas dentro de la zona de alto riesgo, relacionadas en la tabla anexa, a menos que se realicen las obras de mitigación necesarias para su estabilización.

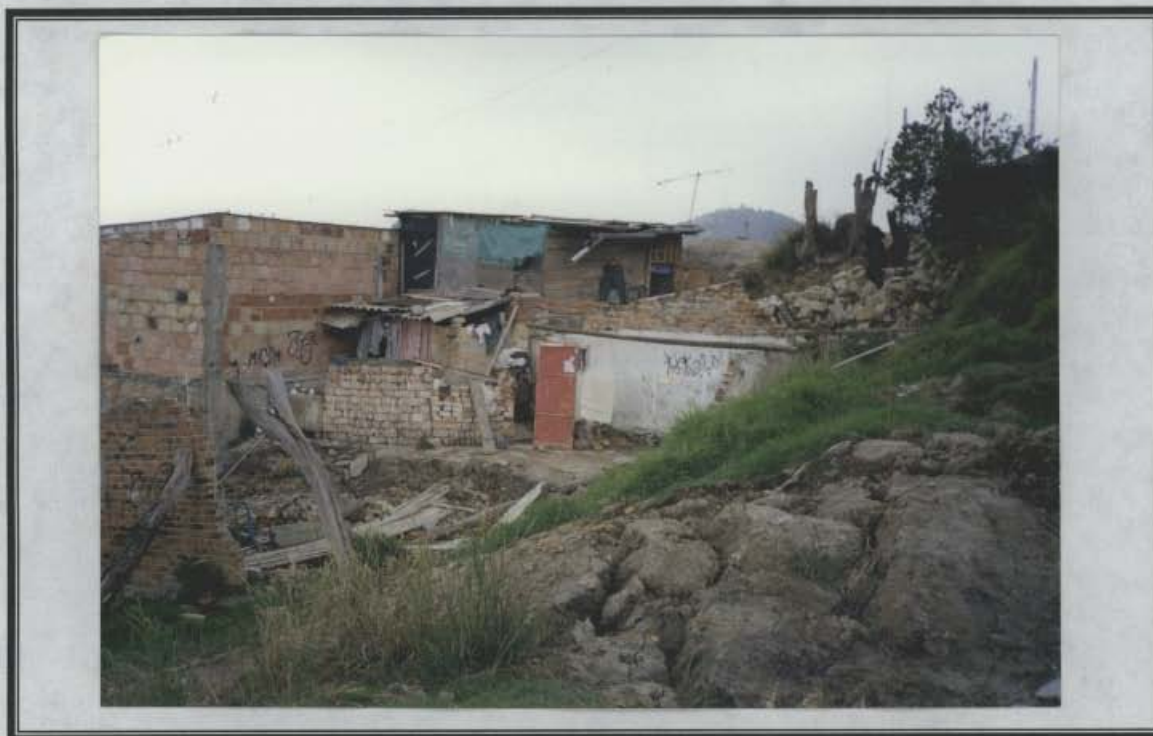
R 9410 F3

La vivienda (de una planta – en material) ubicada entre la calle 81 y carrera 8 Sur Este de propiedad del señor Luis Alirio Rueda, según información de sus habitantes se colapso hace aproximadamente un año, sin reporte a la Dirección de Prevención; actualmente sus habitantes construyeron una vivienda en madera al lado de este terreno. (ver **Fotografía No. 2**)

FOTO 2. En la parte izquierda inferior se puede observar la vivienda de propiedad del señor Luis Alirio Rueda ubicada entre la calle 81 y Kra. 8 Sur Este, la cual fue colapsada y reconstruida parcialmente en madera. En la margen inferior derecha se observa la presencia de grietas, deslizamiento de suelo y material arcilloso (Foto tomada el 29 de Octubre de 1998).
