ALCALDIA MAYOR SANTA FE DE BOGOTA

**PROYECTO DE REUBICACIÓN DE FAMILIAS EN ZONAS DE ALTO RIESGO
SANTA FE DE BOGOTÁ
CONCEPTO TECNICO No. 3158 de 1999**

- **LOCALIDAD:** RAFAEL URIBE URIBE
- **BARRIO:** **SAN PABLO**
- **DIRECCIÓN:** Entre las Diagonales 40 y 44 A Sur (calle 35 sur antigua dirección) y la Avenida 14 A.

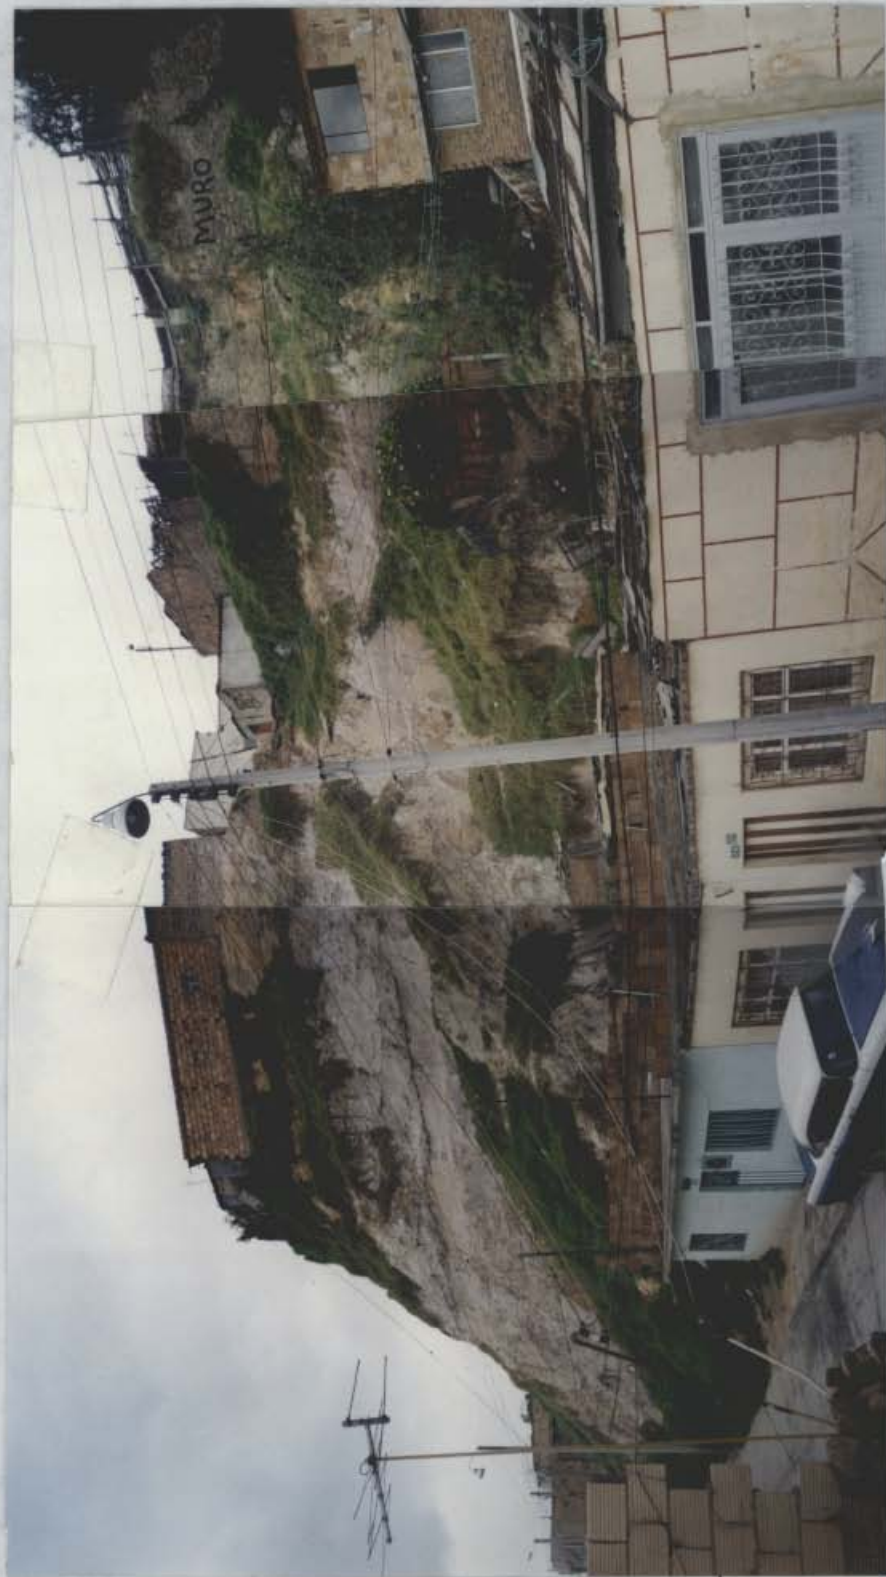
R 9912 F2, 3 Y 4

de una cantera y en los bordes de ésta, quedando taludes empinados de más de 20 metros de altura, cuyo fenómeno de inestabilidad característico corresponde a la caída y volcamiento de bloques que pueden afectar las viviendas localizadas en el borde y parte baja del talud (**véase foto 1**).

Hacia la parte alta del escarpe se observa un muro en piedra pegada, el cual presenta agrietamientos y abombamiento en su estructura y colapsado en otra parte ya que la función de la obra no es la más apropiada para este tipo de muros.

FOTO 1. Panorámica. Viviendas afectadas por el fenómeno de remoción en masa tipo desprendimientos y caídas de rocas. En la margen derecha parte superior se puede observar la presencia de un muro en piedra pegada el cual ha ido colapsando y además presenta grietas y abombamiento amenazando así con caer (foto tomada el 4 de Noviembre de 1998).

- Reubicar las familias localizadas hacia la pata y parte alta del escarpe.
- Rehabilitación del sector mediante reforestación y emperadización.

- Realizar un estudio detallado de estabilidad geotécnica del macizo rocoso, con el fin de determinar la probabilidad de falla y las posibles obras correctivas del sector.
- Construir un sistema de drenaje para el manejo adecuado de aguas lluvias.

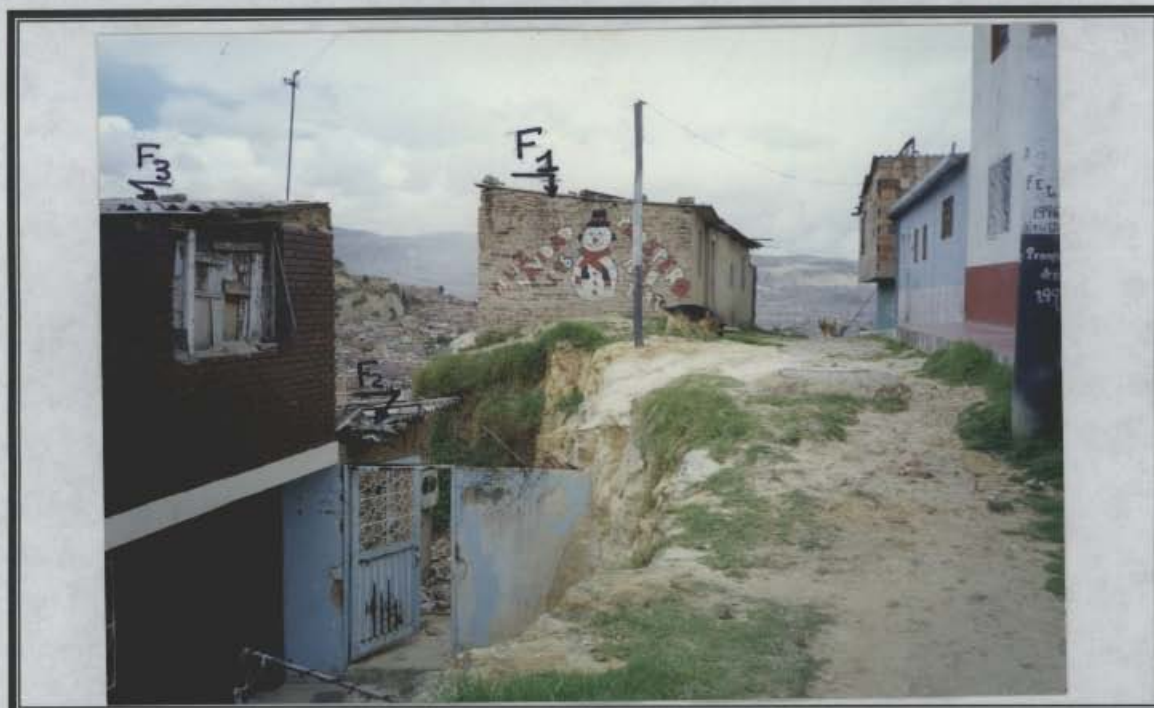
R 9410 F10

La vivienda relacionada como F1 (**véase tabla anexa**), con dirección Avenida 14 A No. 35 - 40 Sur, construida en ladrillo, cemento y tejas en asbesto y cemento (Eternit) según información de sus habitantes a presentado colapsamiento de la parte posterior de la misma.

Las viviendas F2 y F3 con dirección carrera 14 A No. 35 - 28 Sur y Avenida 14 A No. 40 - 18 respectivamente, se encuentran destruidas parcialmente y la primera (F2) se encuentra actualmente deshabitada (**véase foto 2**).

FOTO 2. Panorámica de las viviendas F1, F2 y F3 (relacionadas en la tabla anexa), las cuales están siendo afectadas por el fenómeno de remoción en masa tipo caída de bloques de roca (foto tomada el 4 de Noviembre de 1998).

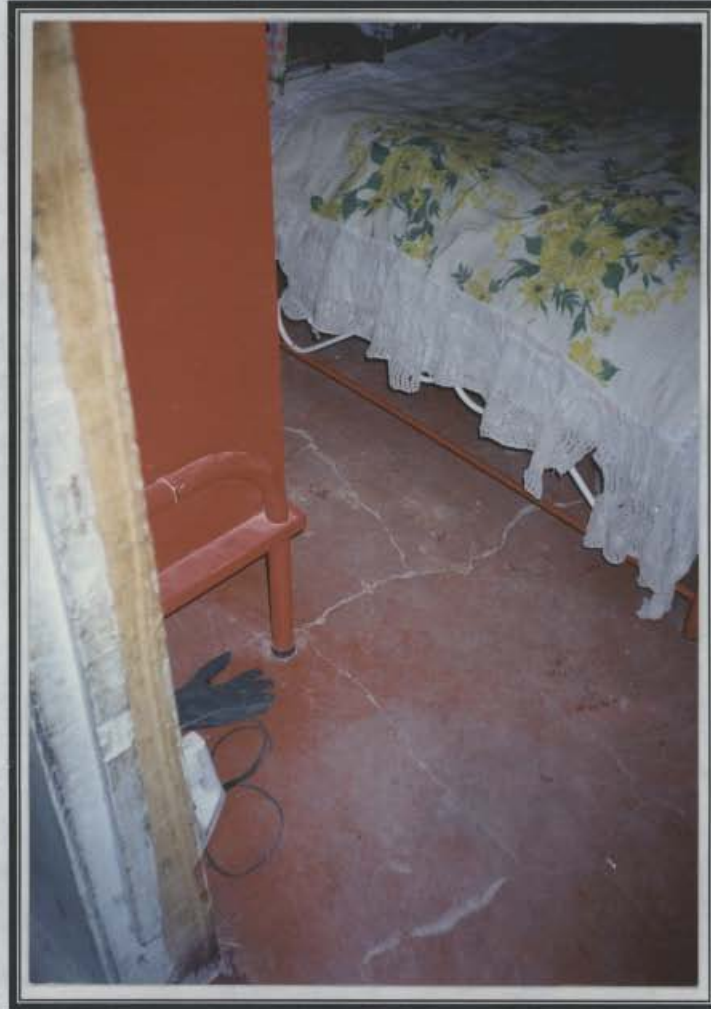
R 9410 F13

Las viviendas relacionadas como F5, F6 y F7 de propiedad de José Ramón, María Tulia Benavidez y Gloria Yolanda Castañeda respectivamente, ubicadas sobre la Diagonal 40 Sur (calle 35 sur antigua dirección) (véase tabla anexa) presentan grietas transversales y longitudinales en paredes y pisos (**véase fotos 3 y 4**).

FOTO 4. Se observan grietas longitudinales y transversales en el piso en la vivienda de propiedad del señor José Ramón Carillo localizada en la Dig. 40 No. 14 G – 39 Sur ó calle 35 No. 15 A - 30 (foto tomada el 4 de Noviembre de 1998).

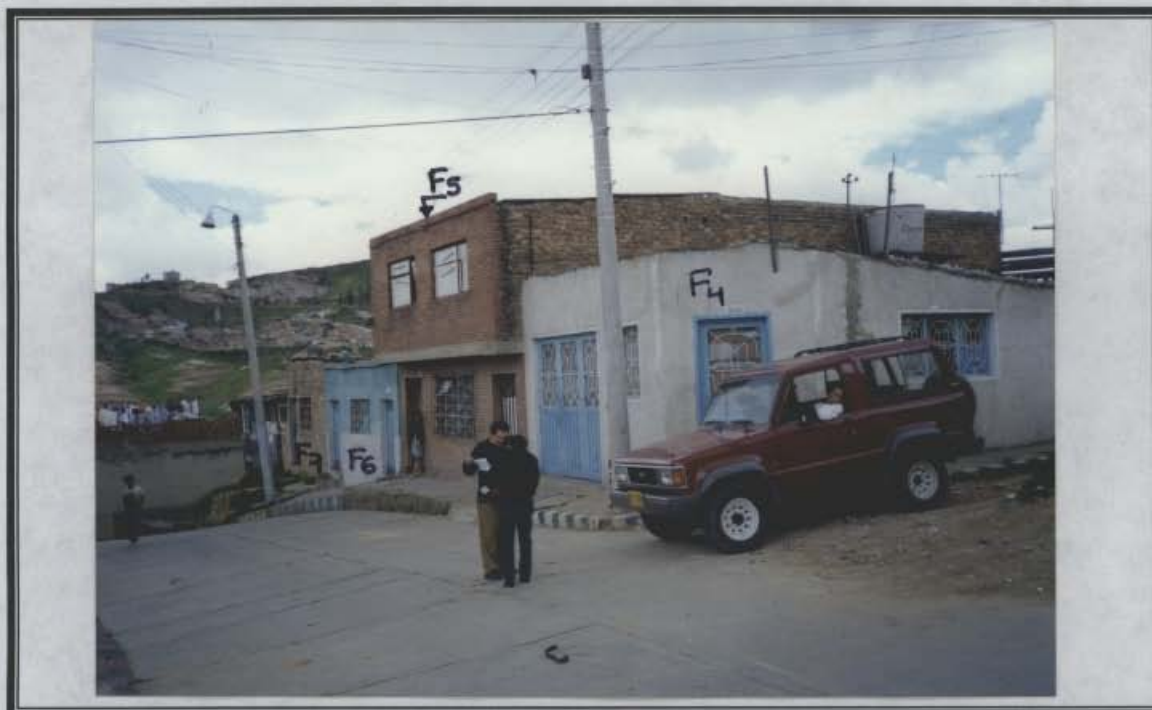
R 9410 F12

FOTO 3. Panorámica. Tipología de las viviendas F5, F6 y F7 (relacionadas en la tabla anexa) afectadas por el fenómeno de remoción en masa tipo desprendimiento y caída de rocas; las cuales presentan en su interior grietas transversales y longitudinales en paredes y pisos (foto tomada el 4 de Noviembre de 1998).
