DIRECCION DE PREVENCION Y ATENCION DE EMERGENCIAS

**PROYECTO DE REUBICACION DE FAMILIAS EN ZONAS DE ALTO RIESGO
SANTA FE DE BOGOTÁ
CONCEPTO TECNICO No. 3171 de 1999**

- **LOCALIDAD:** CIUDAD BOLIVAR
- **BARRIO:** ESMERALDA SUR
- **DIRECCION:** Entre las Carreras 18 Bis – 18 Q Bis B y Calle 69 F sur, vía al Lucero Alto.

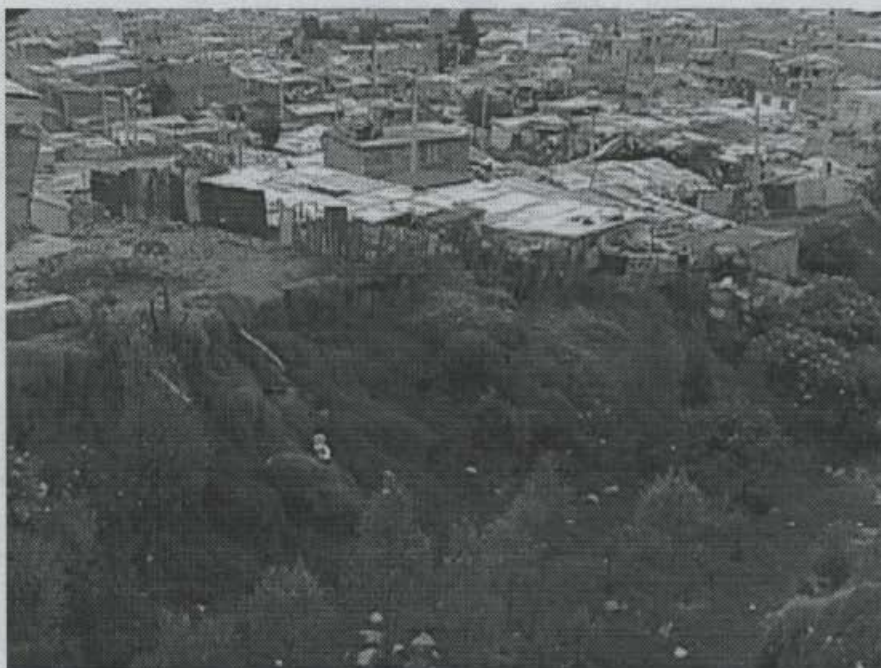
FOTOGRAFIA No. 1

Geológicamente el barrio la Esmeralda Sur está fundado sobre un depósito de ladera tipo coluvión, pequeños depósitos de talus y material de relleno utilizado para la adecuación de áreas para la construcción . Se observa hacia las márgenes derecha e izquierda del Caño Las Manitas procesos de erosión tipo cárcavas retrogresivas, surcos profundos producto de la baja resistencia de los materiales existentes y del deficiente manejo de las aguas superficiales provenientes desde la parte alta de la ladera (ver **Fotografía No. 1**).

VIVIENDA LOCALIZADAS HACIA LA MARGEN IZQUIERDA DE LA QUEBRADA MANITAS.

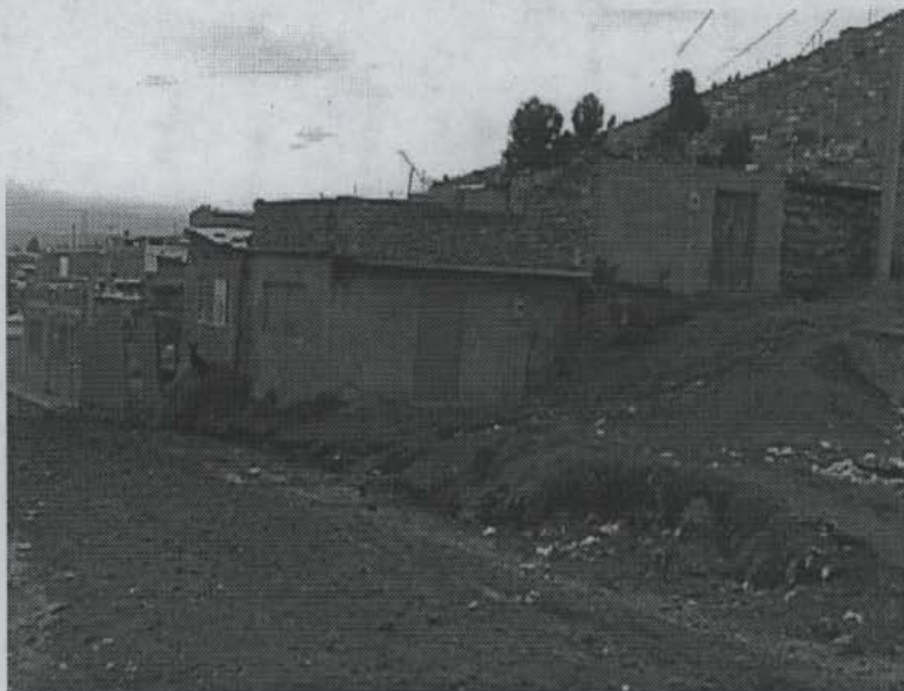
FOTOGRAFIA No. 2

El barrio Esmeralda Sur corresponde a un desarrollo consolidado. En el sector establecido de alto Riesgo por fenómenos de remoción en masa tipo deslizamiento de suelo – material suelto y avalanchas se encuentran actualmente un total de 11 viviendas, de las cuales el 25% aproximadamente corresponden a viviendas semiconsolidadas construidas en material débil y el 75% restante en ladrillos, bloques, techo en zinc y en general en materiales cerámicos (ver **Fotografía No. 2**).

VIVIENDAS INCLUIDAS EN EL PROGRAMA DE REUBICACIÓN POR CONCEPTO DE FRANJA.

Aunque las viviendas relacionadas anteriormente no presentan indicios de afectación alguna por los procesos existentes, se recomienda su reubicación por concepto franja y poder así rehabilitar el sector en general mediante la reforestación y empradización con el fin de proteger la zona del Caño Las Manitas y evitar posible asentamiento humano en este sector colocando en peligro la vida de sus moradores.

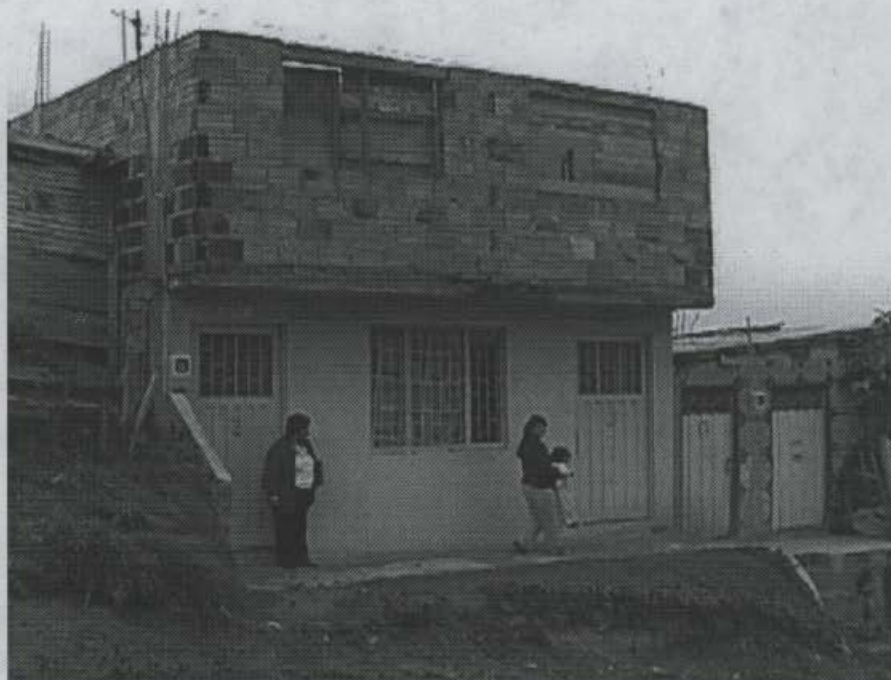
FOTOGRAFIA No. 3

Sobre la transversal 18 Q Bis con 69 B, se observan dos viviendas en buen estado en su fachada, sin embargo se ven afectadas interiormente presentando grietas y hundimientos del terreno sumado a problemas de humedad continuos (ver **Fotografía No. 3**).
